宮城県公共施設総合管理方針に基づく個別施設計画

県有建築物保全点検結果報告書

施設名称 塩釜県税事務所

建物棟名称 庁舎

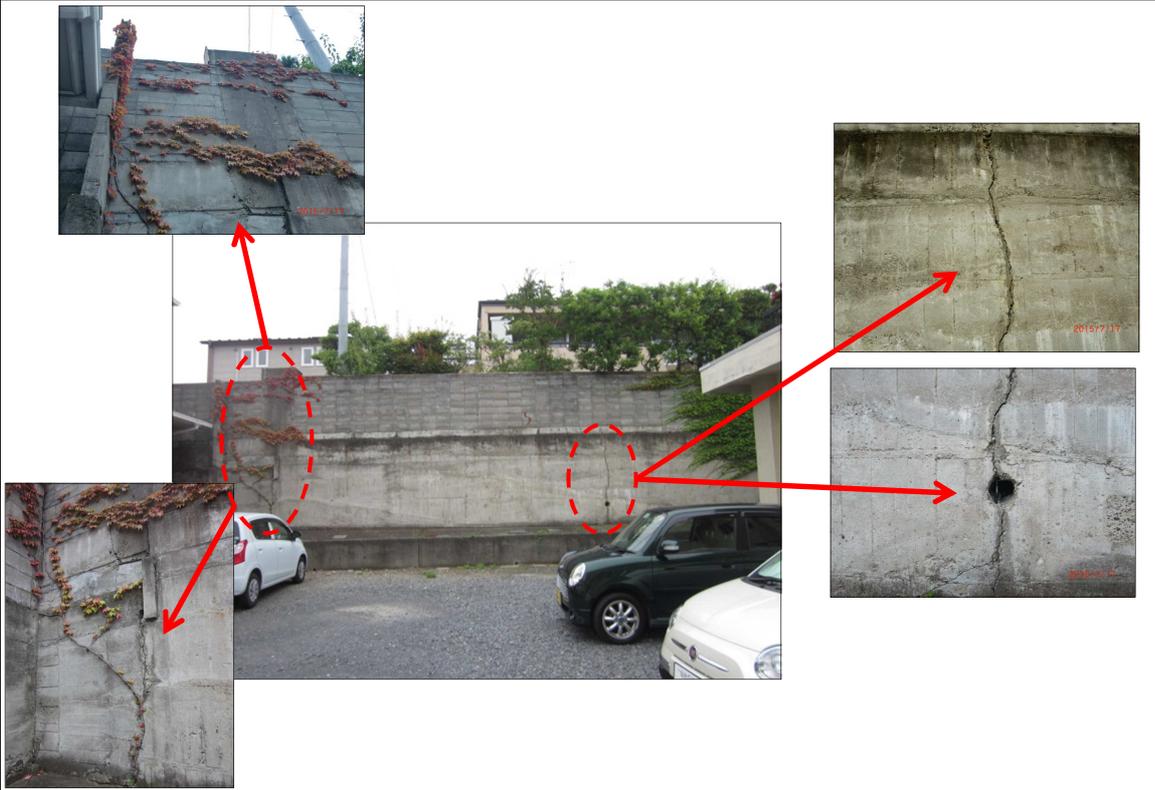
判定等	施設名称	建物棟名称	判定	大きな亀裂がいくつか見られます。 修繕が望まれます。 (所有権の整理し、場合によっては上の宅地との協議等が必要になります。)
	塩釜県税事務所	庁舎	C

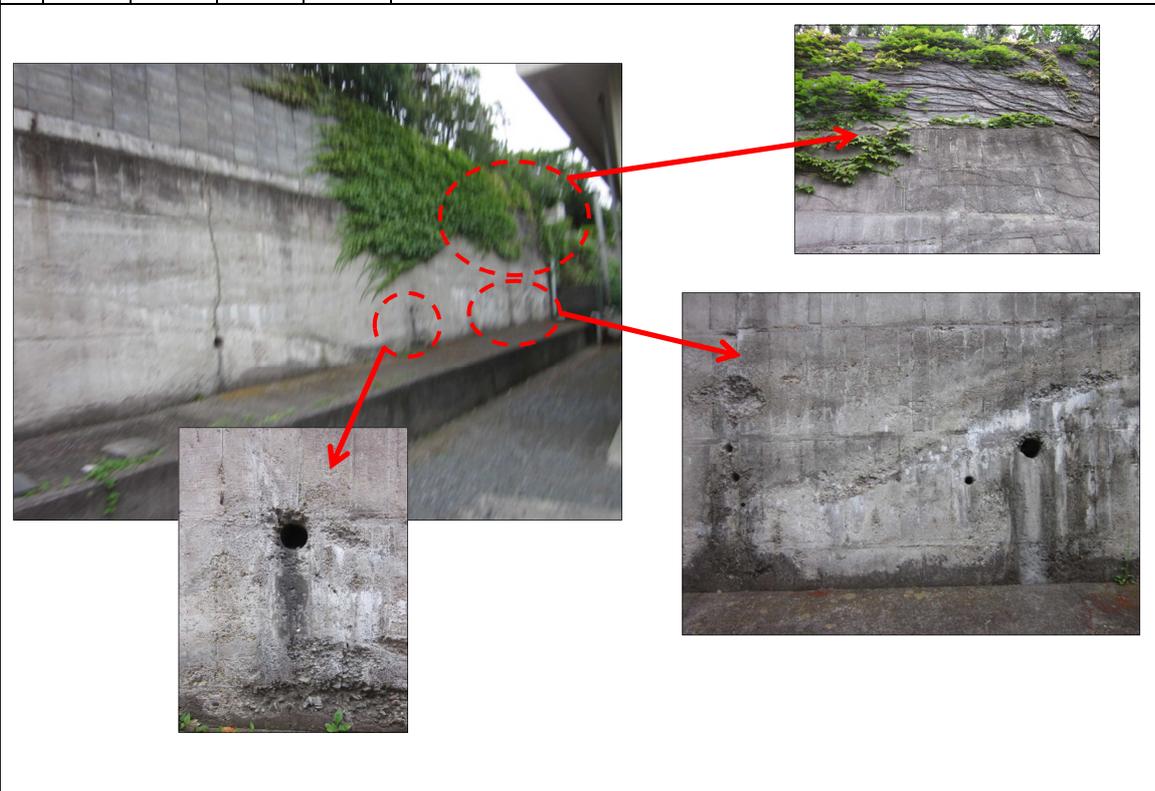
判定等	施設名称	建物棟名称	判定	同上(全景右手部分)

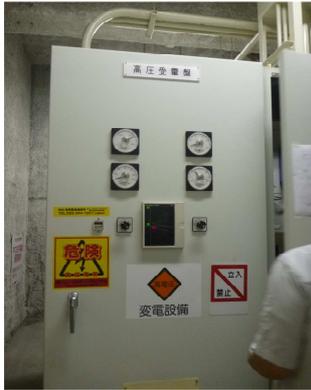
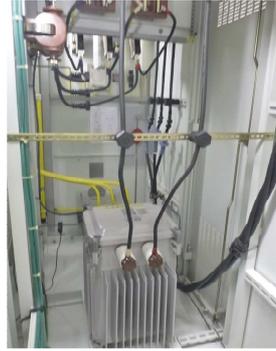
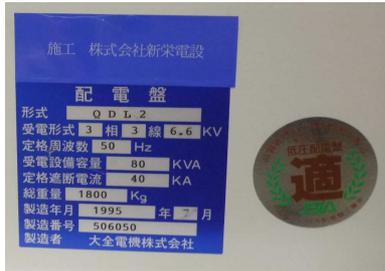
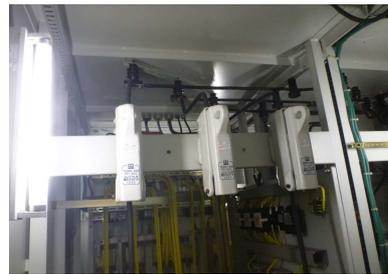
高圧ヒューズ(1995年製)

高圧用ヒューズ(PCS)等の高圧機器が耐用年数を経過しています。更新の計画を検討願います。

分電盤は平成 29 年度に交換を実施し、キュービクル内の高圧変圧器の交換は、平成 31 年度に交換工事を実施し、蛍光管の LED 化については、蛍光管の在庫状況を見ながら平成 32 年度以降計画的に実施したい。

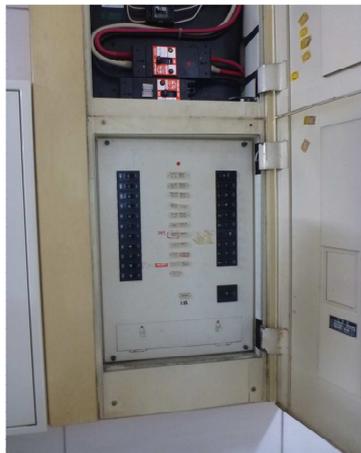
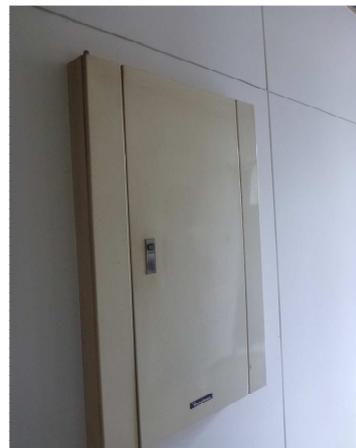
電灯分電盤(2面)のブレーカが耐用年数を経過しています。ブレーカ類の交換の計画を検討願います。
