施設名称: 食肉衛生検査所

建物棟名称: 庁舎

県有建築物保全点検調査結果票 (チェックリスト)

県有建築物保全点検結果報告書(電気)

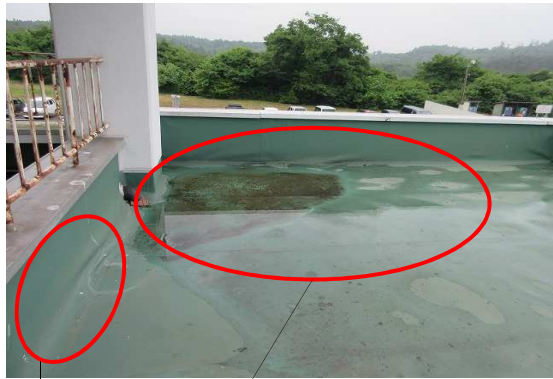
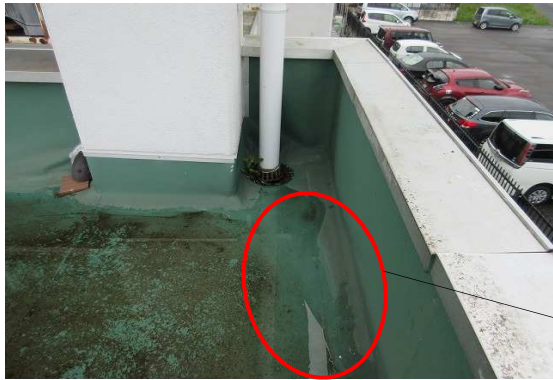
3-1

防水シートと躯体の接着が剥離しています。

判定等	施設名称	建物棟名称	判定	防水シートと躯体の接着の剥離等により、適切に排水できてない箇所があります。雨漏りの原因にもなりますので、計画的な修繕が望まれます。
	食肉衛生検査所	庁舎	C
