個別施設計画様式

1 対象施設・施設概要					
施設情報					
施設名称	仙台保健福祉事務所岩沼地域事務所 (塩釜保健所岩沼支所)		所管所属名称	保健福祉総務課	
公共施設等総合管理方針施設分類					
大分類	公用施設	中分類	庁舎	小分類	単独庁舎
主要建物概要					
構造	RC	用途	庁舎	建築日	1971/3/31
経過年数	51	耐用年数	50	目標使用年数	65
運営方式	直営	管理者名称	保健福祉総務課	全延床面積(m ²)	739.37
所在地	岩沼市中央三丁目1-18				
2 計画期間					
計画期間は令和4年から令和33年までの30年間とする					
3 点検・診断によって得られた個別施設の状況					
別添「保全点検結果報告書」又は「点検調査票(簡易版)」のとおり					
4 当該施設の必要性					
設置根拠規定等	地域保健法第5条, 地方自治法第155条, 第156条, 行政機関設置条例第3条, 第8条		必要性の有無	有	
業務内容	地域保健に関する思想の普及及び向上, 人口動態統計その他地域保健に係る統計に関する事項, 栄養の改善及び食品衛生に関する事項など, 管内の地域保健衛生に係る事項の企画, 調整, 指導及び必要な事業の実施。				
必要性の判断理由	保健福祉事務所(保健所)は, 保健・医療・福祉の総合窓口として設置された行政機関であり, 住民への各種相談やサービスの提供などを実施することから, 将来にわたり設置は必須である。				
5 施設ごとの今後の対策					
管理に関する基本的な考え方を踏まえた施設の管理方針	職務遂行に当たり必要不可欠な施設であり, 適正な維持管理が必要であることから, 今後も適切な維持管理に努める。 点検・補修結果については, データを蓄積し今後の施設保全に活用する。 また, 予防保全の考え方を取り入れ, 劣化状況等に応じた周期的な改修等を図るとともに, 計画的な修繕・更新を行う。 なお, 目標使用年数は, 宮城県公共施設等総合管理方針における推計条件を準用し, 法定耐用年数の30%増とするが, 業務量の増大に伴う職員数の増により執務室が手狭になっており, 増改築の検討をしている。

県有建築物保全点検調査結果票（準用版）

施設名称 倉庫 延べ面積 101.37 m² 1 階建て
 棟名称 倉庫 竣工年月 1971/08/13 W 造
 点検者 仙台保健福祉事務所岩沼地域事務所 点検日 2022/12/23 51 年経過

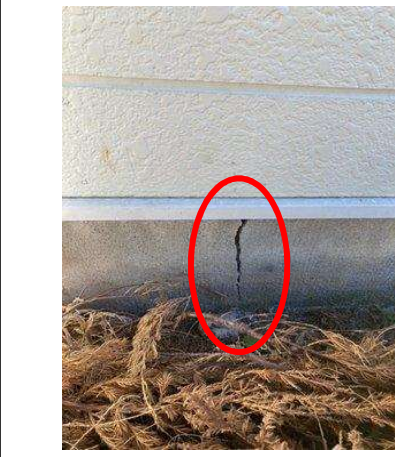
1-3	調査項目：2 建築物の外部 (2) 基礎 南側 2	基礎の劣化及び損傷の状況

確認事項 ✓ 著しいひび割れはないか ✓ 腐食や欠損はないか ✓ 浮きや剥落はないか	
	特記事項 南側基礎に著しいひび割れあり	
<input type="checkbox"/> 支障なし <input type="checkbox"/> 要注意 <input checked="" type="checkbox"/> 要是正

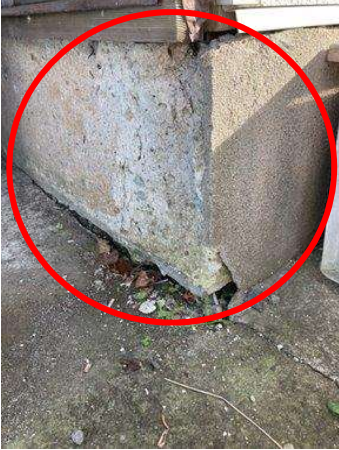
1-5	調査項目：2 建築物の外部 (2) 基礎 北側	基礎の劣化及び損傷の状況

確認事項	<input checked="" type="checkbox"/> 著しいひび割れはないか <input checked="" type="checkbox"/> 腐食や欠損はないか <input checked="" type="checkbox"/> 浮きや剥落はないか
	特記事項	欠損あり 基礎の一部が地面と接していない
		<input type="checkbox"/> 支障なし <input type="checkbox"/> 要注意 <input checked="" type="checkbox"/> 要是正

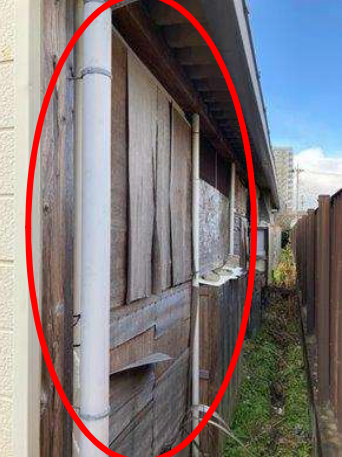
2-1	調査項目：2 建築物の外部 (6)～(10) 外壁 (躯体等)	外壁躯体の劣化及び損傷の状況

確認事項	<input checked="" type="checkbox"/> 著しいひび割れはないか <input checked="" type="checkbox"/> 腐食や欠損はないか <input checked="" type="checkbox"/> 著しい錆びはないか <input checked="" type="checkbox"/> 雨漏れはないか <input checked="" type="checkbox"/> 浮きや剥落はないか <input checked="" type="checkbox"/> シーリング材は劣化していないか
	特記事項	北側外壁の構造用合板が風雨による著しい劣化（剥離）がある
		<input type="checkbox"/> 支障なし <input type="checkbox"/> 要注意 <input checked="" type="checkbox"/> 要是正

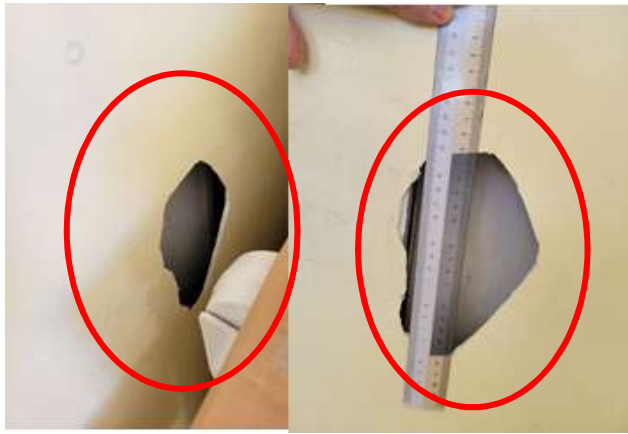
1	調査項目：2 建築物の外部 (11)～(14) 外壁 (外装仕上げ材等)	タイル、モルタル等の劣化及び損傷 状況並びに雨漏れの状況

<table><tr> <td data-bbox="930 271 970 488">確認事項</td> <td data-bbox="970 271 1329 488"> <input checked="" type="checkbox"/> 浮きや剥落はないか <input checked="" type="checkbox"/> 著しいひび割れはないか <input checked="" type="checkbox"/> 腐食や欠損はないか <input checked="" type="checkbox"/> 著しい錆びはないか <input checked="" type="checkbox"/> 雨漏れはないか <input checked="" type="checkbox"/> シーリング材は劣化していないか </td> </tr><tr> <td data-bbox="930 488 970 674">特記事項</td> <td data-bbox="970 488 1329 674">倉庫区域との境界壁（石膏ボード）に欠損あり</td> </tr></table>
