県有建築物保全点検結果報告書

施設名称: 白石高等技術専門校

建物棟名称: 体育館

点検実施日: 令和元年6月6日

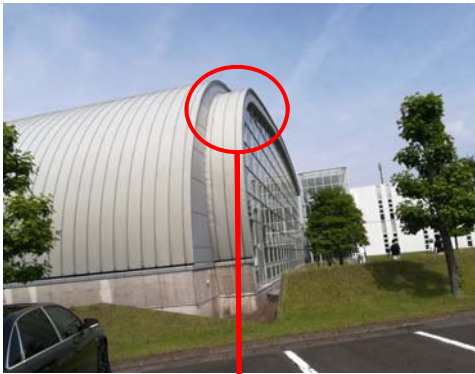
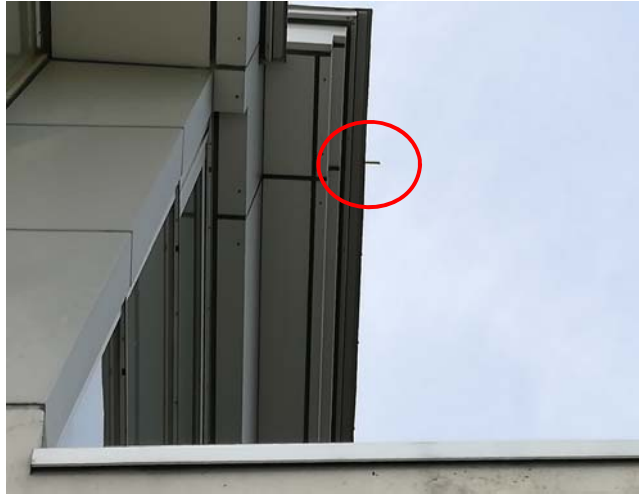
西面の屋根

屋根の仕上げは、カラーガルバリウム鋼板 特殊縦ハゼ葺き。
カバーが外れている直下が雨漏りしている訳ではない可能性もあり、改修に当たっては調査が必要です。

天井面に雨漏りあとがあります。縦ハゼ葺きのカバーが外れているのが確認できます。計画的な改修が必要です。改修の際は、原因を特定の上、改修願います。

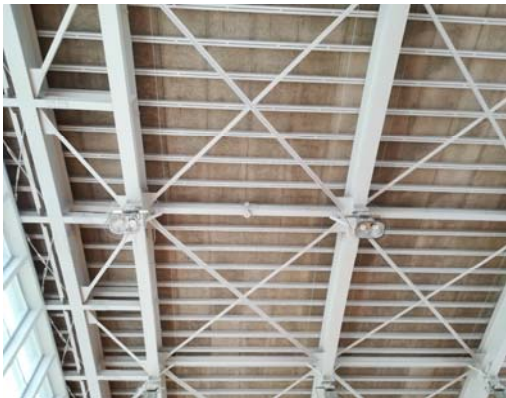
天井面の雨漏りあと。

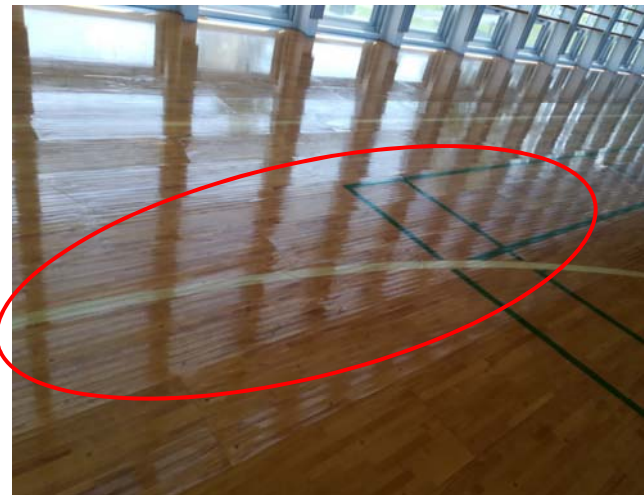
フローリングに劣化がみられます。
