## 県有建築物保全点検調査結果票（準用版）

施設名称：**石巻高等技術専門校** 延べ面積：**45.36 m<sup>2</sup>** **1階建て**  
棟名称：**車庫** 竣工年月：**1970/04/24** **S造**  
点検者：**次長（庶務担当） 行方 清子** 点検日：**2022/12/05** **52年経過**

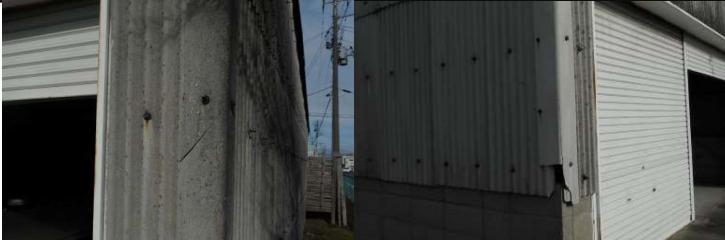
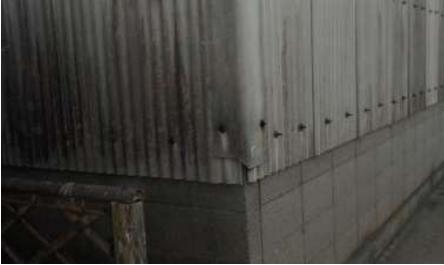
1	調査項目： 2 建築物の外部 (11)～(14) 外壁（外装仕上げ材等）	タイル、モルタル等の劣化及び損傷の状況並びに雨漏れの状況

特記事項 ・壁面に割れやヒビが3か所あり。
		<input type="checkbox"/> 支障なし <input type="checkbox"/> 要注意 <input checked="" type="checkbox"/> 要是正

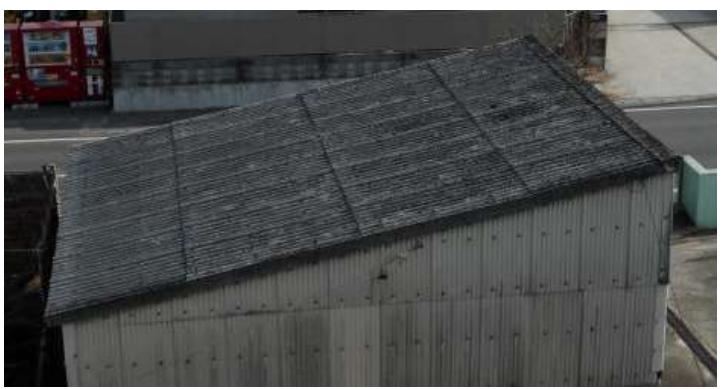
2	調査項目： 3 屋上及び屋根 (7) 屋根（屋上面を除く）	屋根の劣化及び損傷の状況並びに雨漏れの状況

確認事項 ✓ 著しいひび割れはないか ✓ 欠損はないか ✓ 雨漏れはないか ✓ 著しい錆びはないか
		特記事項 全体的に経年劣化し、破損しやすくなっている。
		<input type="checkbox"/> 支障なし <input checked="" type="checkbox"/> 要注意 <input type="checkbox"/> 要是正

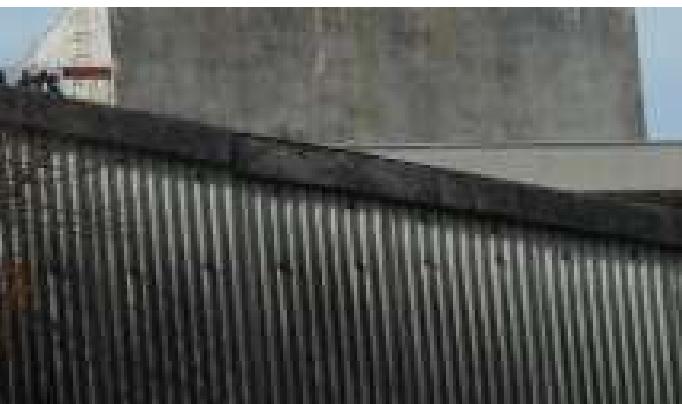
3	調査項目： 3 屋上及び屋根 (7) 屋根（屋上面を除く）	屋根の劣化及び損傷の状況並びに雨漏れの状況

確認事項 ✓ 著しいひび割れはないか ✓ 欠損はないか ✓ 雨漏れはないか ✓ 著しい錆びはないか
		特記事項 割れあり。 針金で補修されているが、劣化し、隙間が大きくなっている。
		<input type="checkbox"/> 支障なし <input type="checkbox"/> 要注意 <input checked="" type="checkbox"/> 要是正
