県有建築物保全点検調査結果票（準用版）

施設名称：気仙沼高等技術専門校 延べ面積：24.00 m² 1 階建て
棟名称：塗装室 竣工年月：1976/03/31 S 造
点検者：次長（庶務担当）木村 誠 点検日：2022/11/29 46 年経過

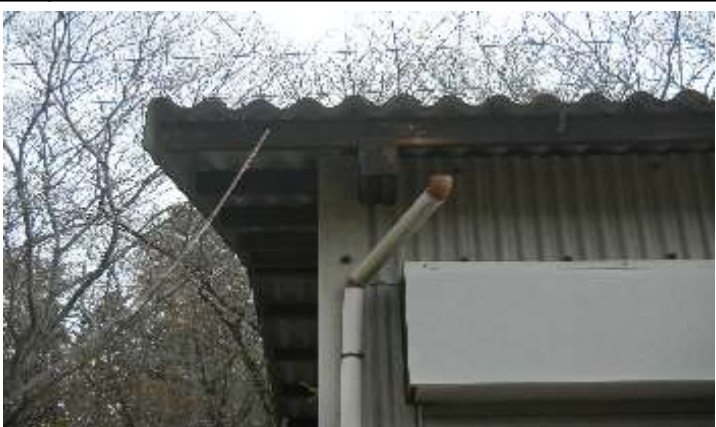
2	調査項目： 特記事項

番号	調査項目		調査結果	写真番号	
2 建築物の外部					
(2)	基礎	基礎の劣化及び損傷の状況	■ 支障なし □ 要注意 □ 要是正		
(6) ~(10)	躯体	外壁躯体の劣化及び損傷の状況	■ 支障なし □ 要注意 □ 要是正		
(11) ~(14)	外 壁	外装仕上げ材等 タイル、モルタル等の劣化及び損傷の状況並びに雨漏れの状況	□ 支障なし ■ 要注意 □ 要是正	1	
(15)	窓サッシ等	サッシ等の劣化及び損傷の状況並びに雨漏れの状況	■ 支障なし □ 要注意 □ 要是正		
3 屋上及び屋根					
(1)	屋上面	屋上面の劣化及び損傷の状況並びに雨漏れの状況	□ 支障なし □ 要注意 □ 要是正	該当なし	
(2) ~(4)	屋上周り (屋上面を除く)	パラペット、笠木の劣化及び損傷の状況	□ 支障なし □ 要注意 □ 要是正	該当なし	
(5)		排水溝の劣化及び損傷の状況	□ 支障なし □ 要注意 □ 要是正	該当なし	
(7)	屋根 (屋上面を除く)	屋根の劣化及び損傷の状況並びに雨漏れの状況	■ 支障なし □ 要注意 □ 要是正		
5 避難施設等					
(8)	避難上有効なバルコニー	手すり等の劣化及び損傷の状況	□ 支障なし □ 要注意 □ 要是正	該当なし	
(25)	排煙設備等	防煙壁	防煙垂れ壁の劣化及び損傷の状況	□ 支障なし □ 要注意 □ 要是正	該当なし
(28)	排煙設備等	排煙設備	排煙設備の作動の状況	□ 支障なし □ 要注意 □ 要是正	該当なし
(39)	その他	非常用の照明装置	非常用の照明装置の作動の状況	□ 支障なし □ 要注意 □ 要是正	該当なし
(特記事項) 排水設備 雨樋は欠落している (写真2)

確認事項	
			特記事項
		<input type="checkbox"/> 支障なし <input checked="" type="checkbox"/> 要注意 <input type="checkbox"/> 要是正
