宮城県公共施設等総合管理方針に基づく個別施設計画

施設名称: 知事公館

県有建築物保全点検調査結果票 (チェックリスト)

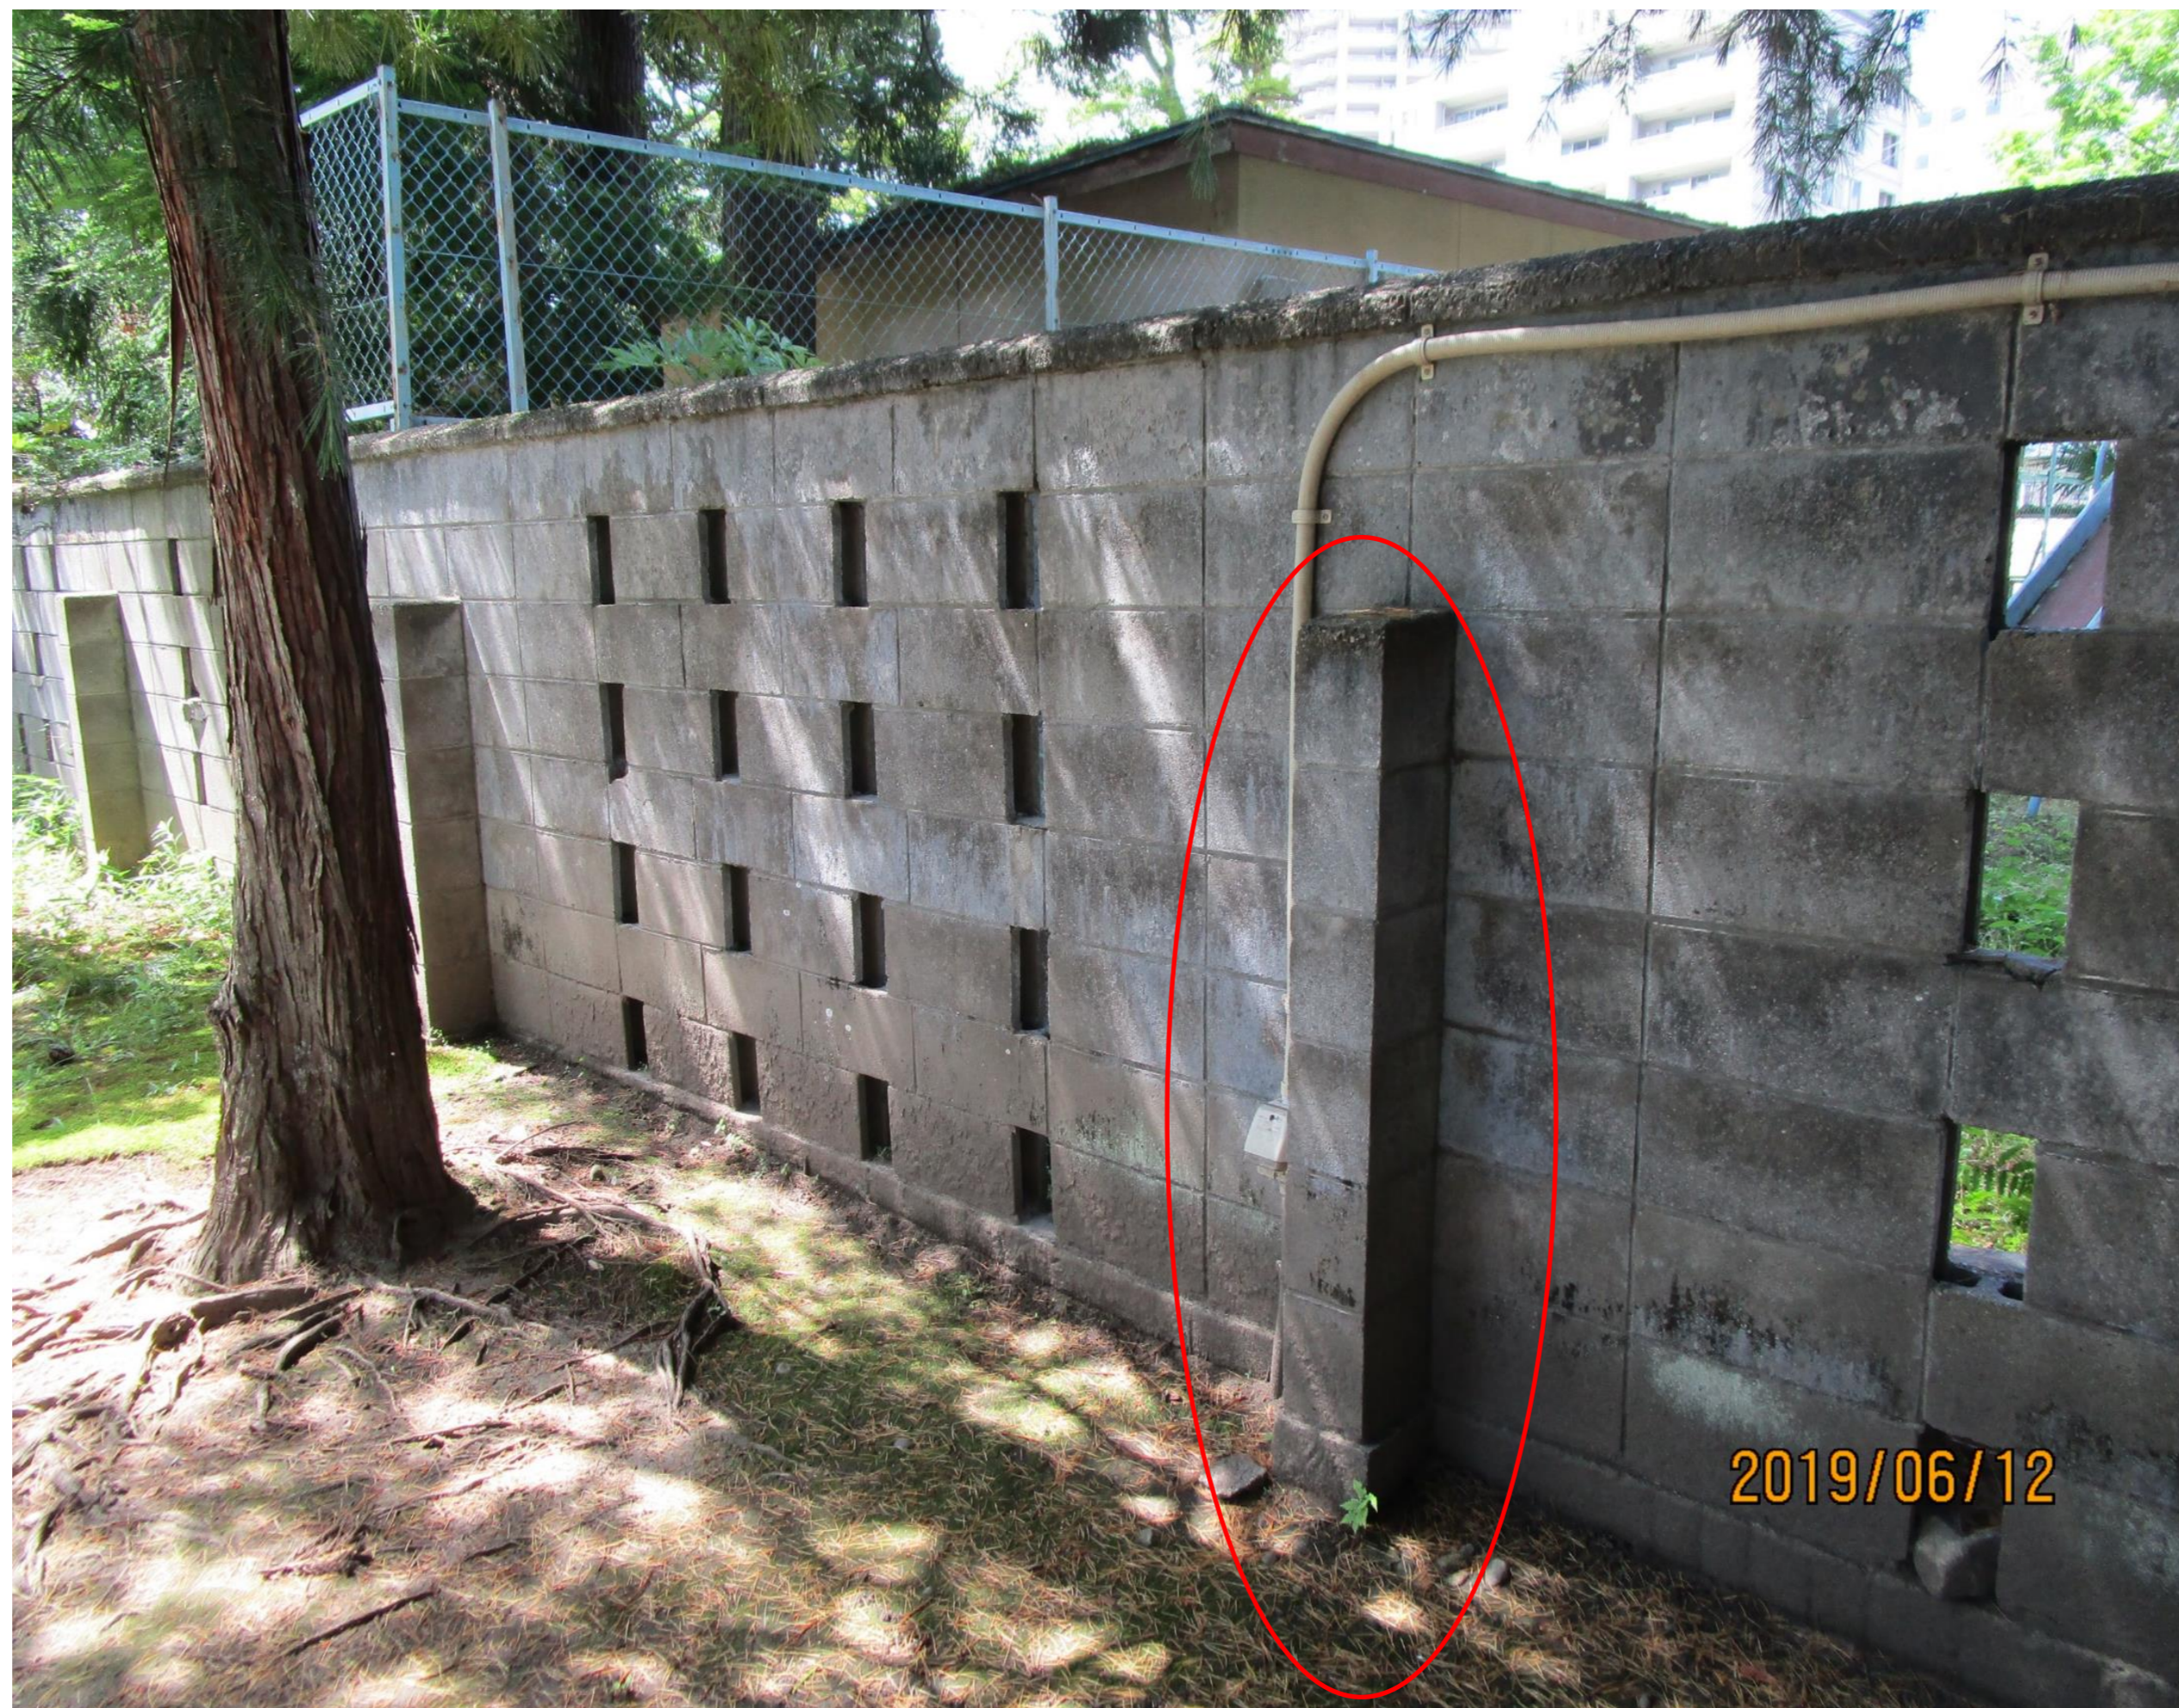
2-1

判定等	施設名称	建物棟名称	判定	敷地北側境界ブロック塀に建築基準法令の仕様規定の不適合箇所があります(*)。 * 控壁の長さ<ブロック塀の高さ×1/5 計画的な撤去又は改修が望まれます。(今年度撤去・新設予定あり)
	知事公館	知事公館	C
