# やくらいゴルフ場 地盤リスク評価

## 報 告 書

2022 年 9 月

株式会社環境地質

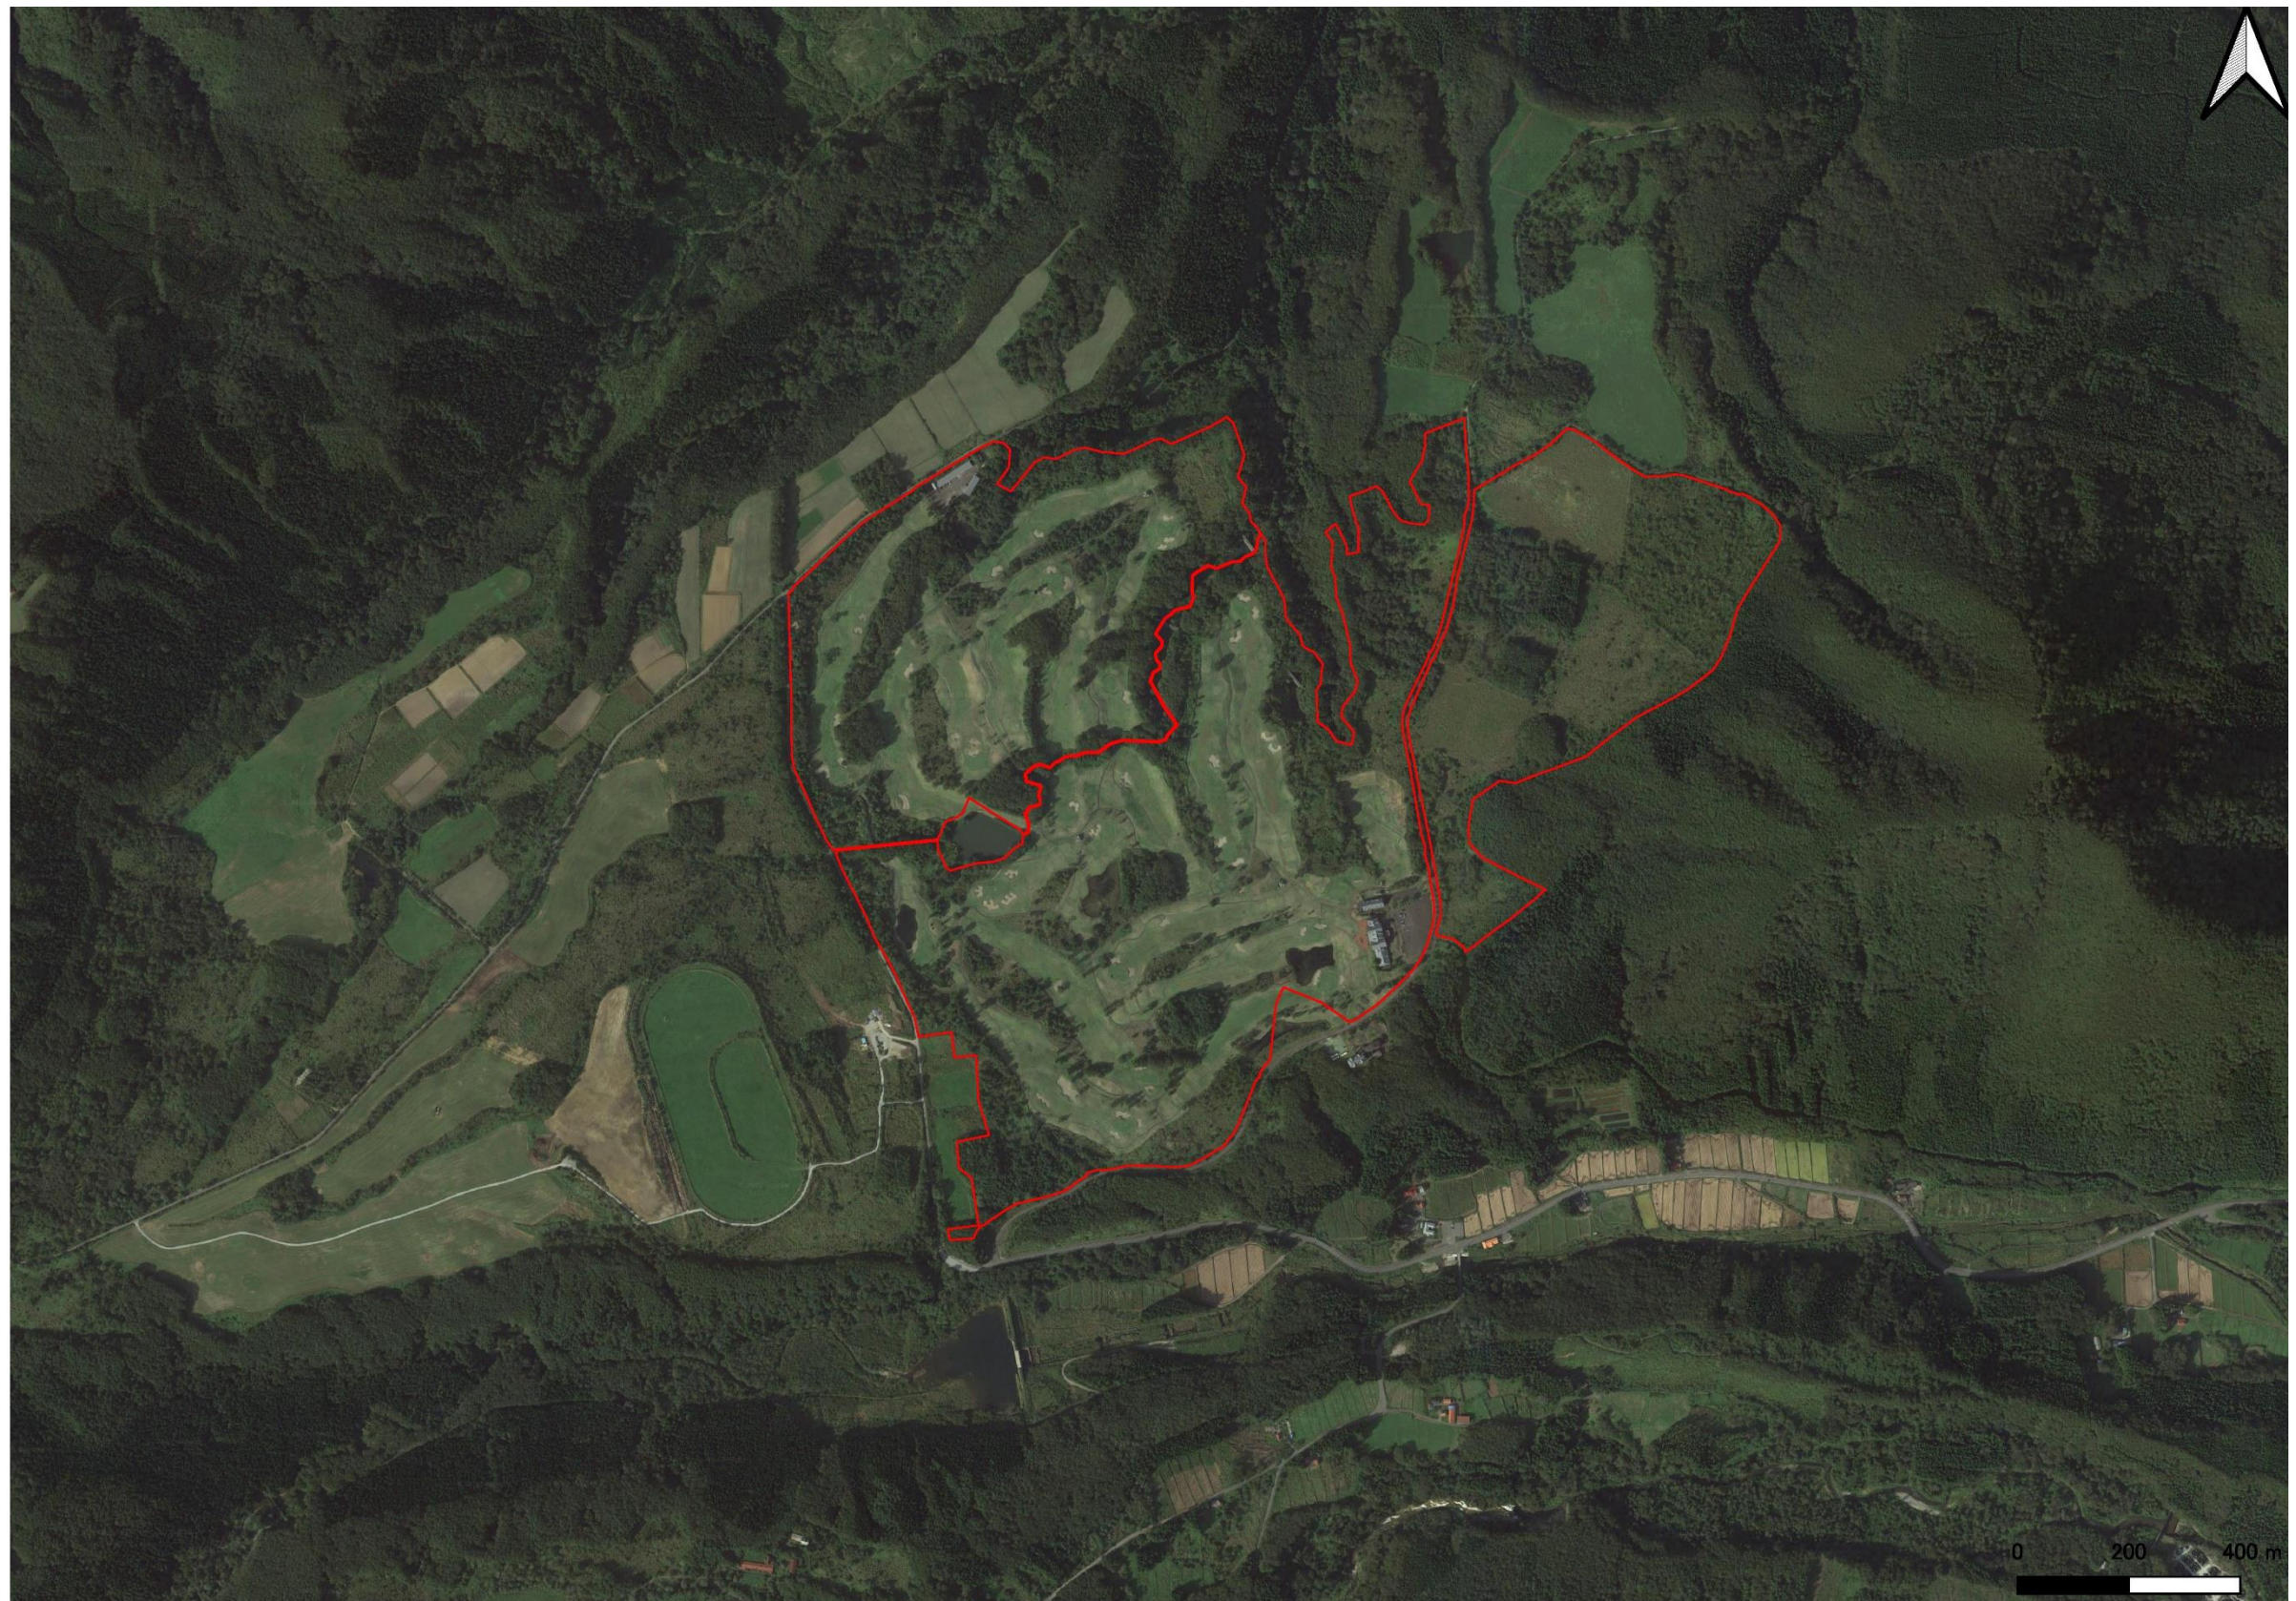
図 3-1-1 対象地の地形空中写真図

対象地の地形空中写真図を図 3-1-1 に示した。また、図 3-1-2 には、地形概要図を示した。対象地は、西側がほぼ平坦な小起伏面からなるゴルフ場で、東側が薬菜山の山麓斜面となっている。現状で、地盤リスクに係る著しい斜面崩壊、地すべり、土石流等の形跡はない。

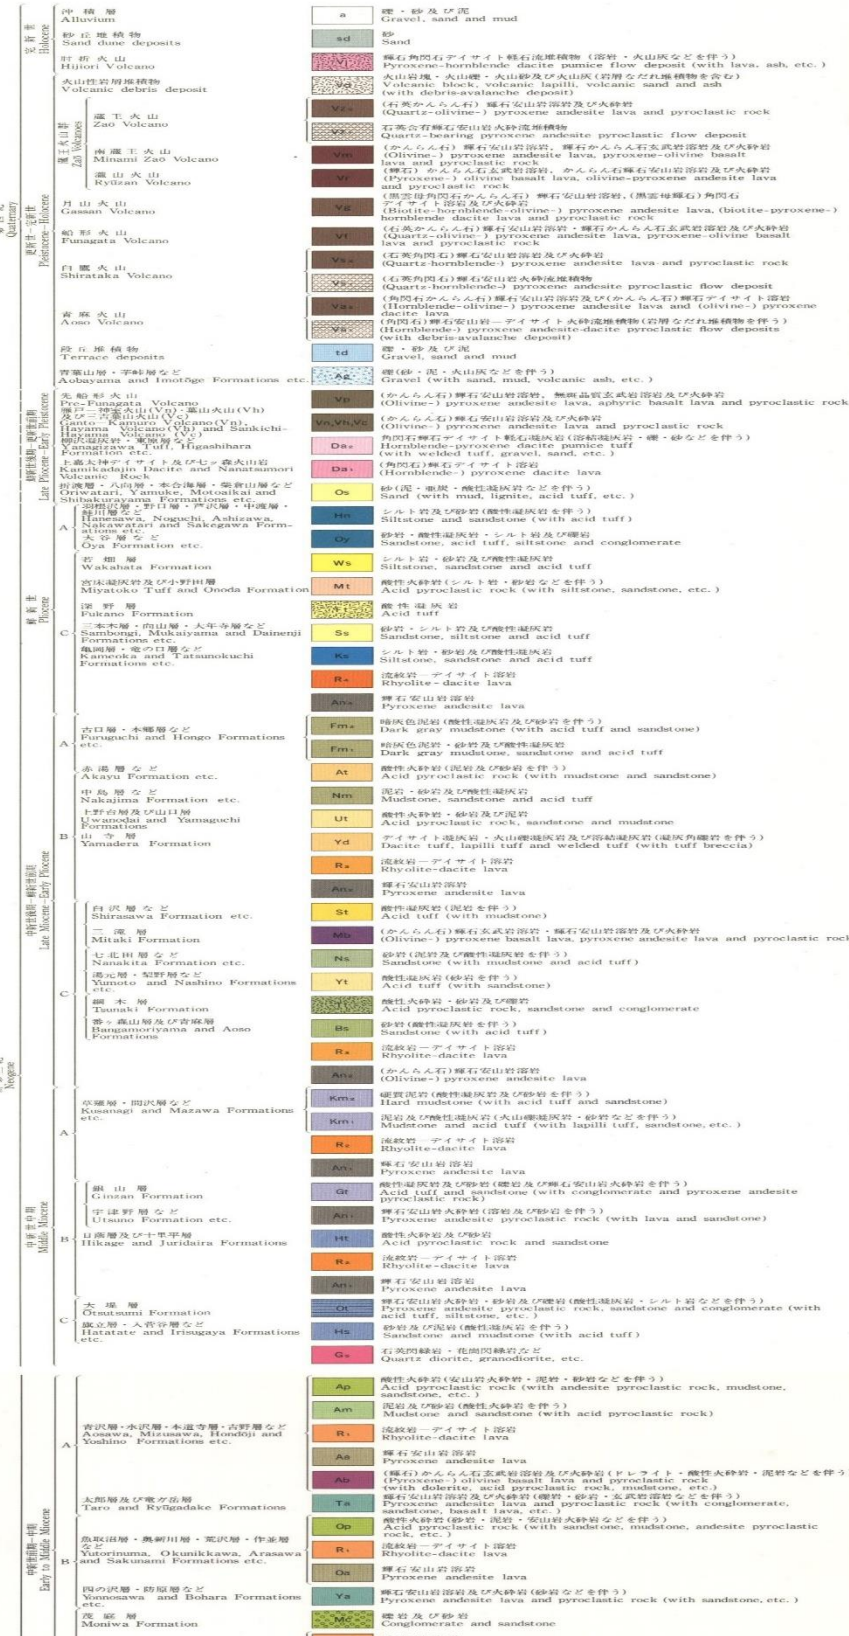
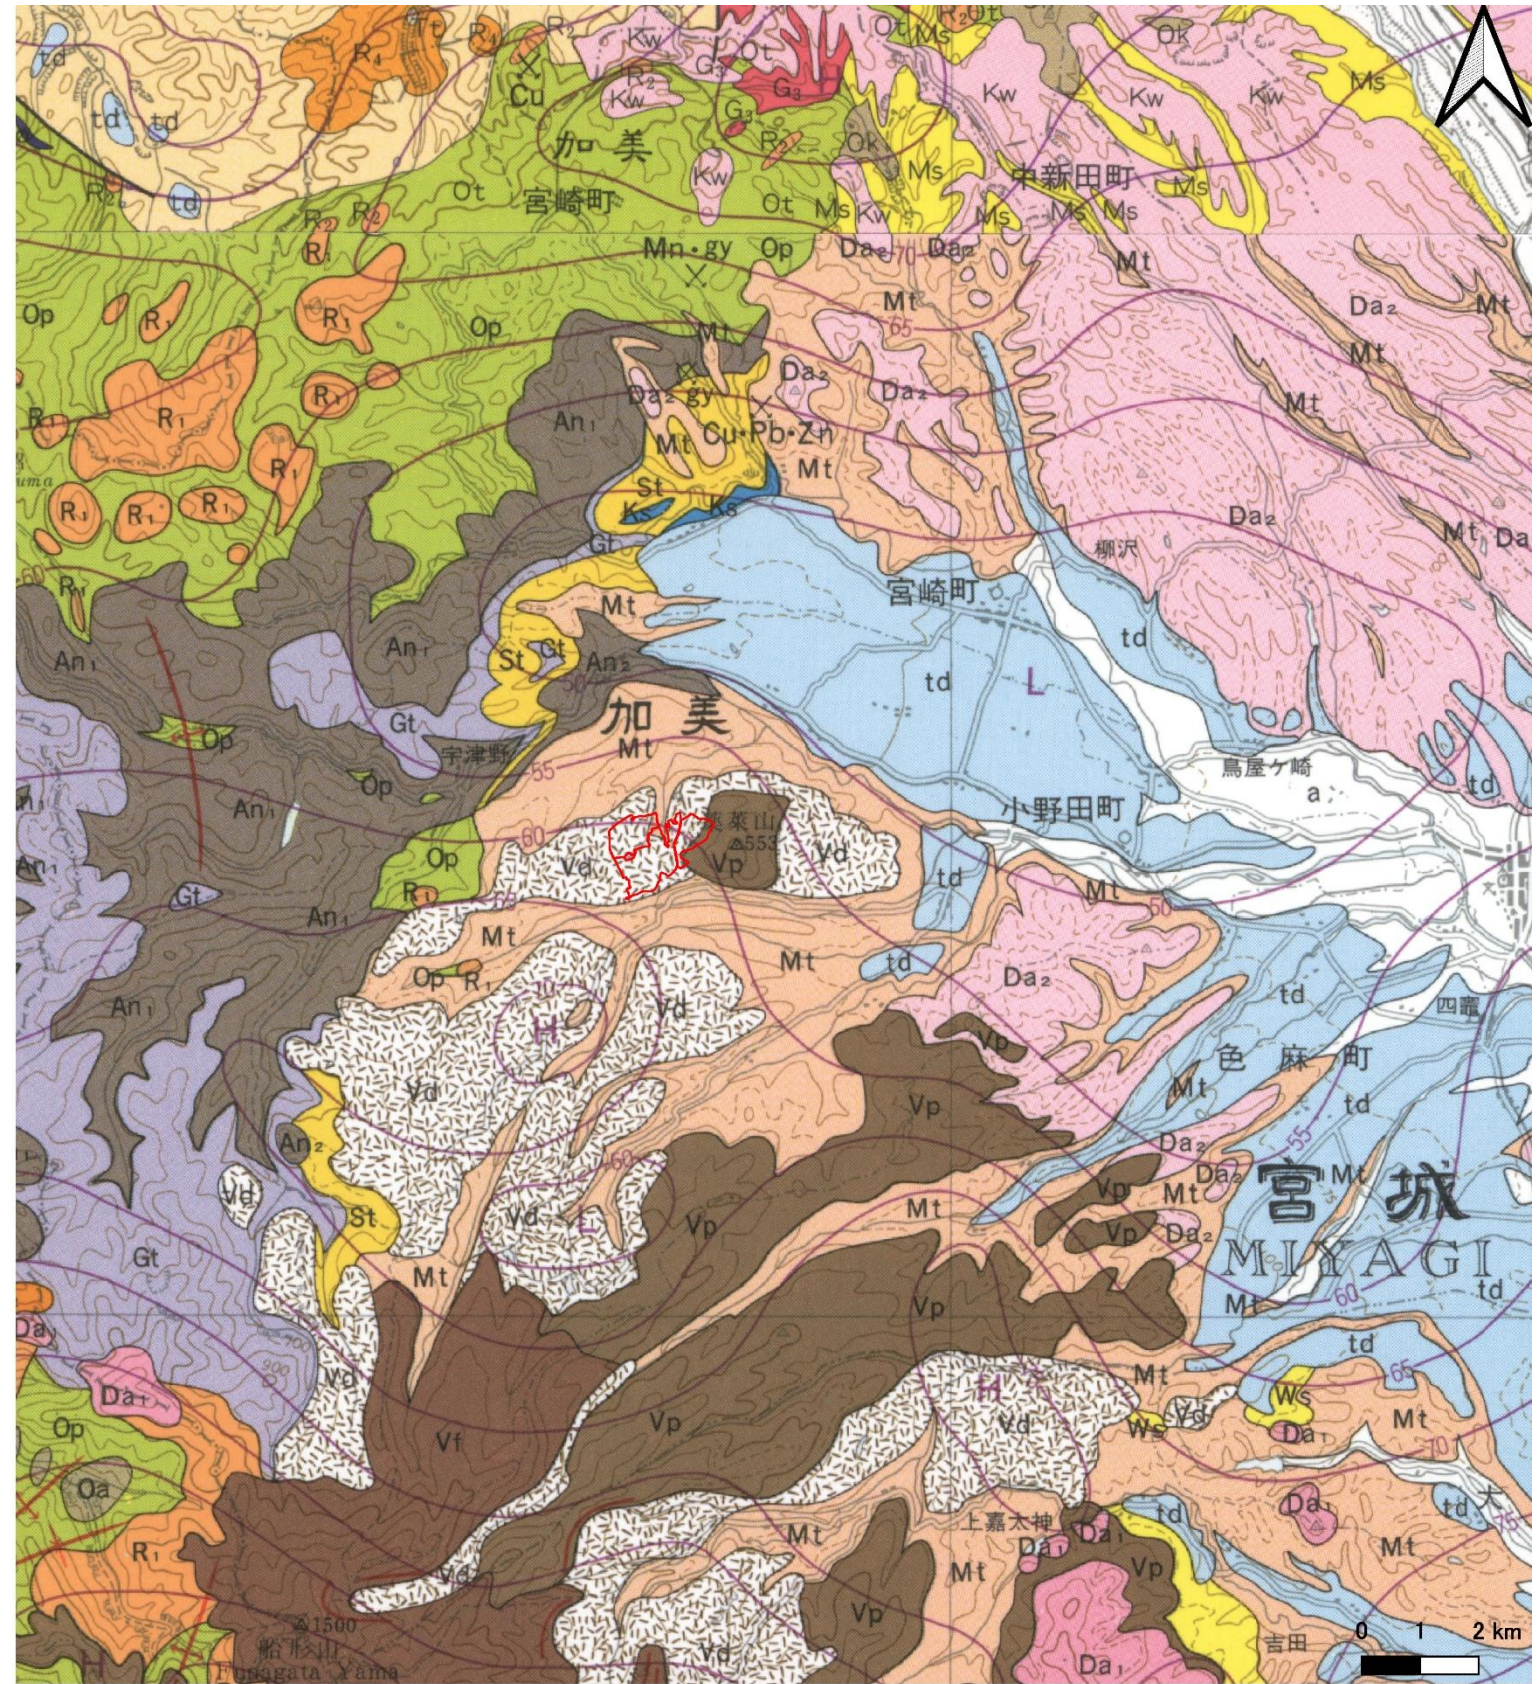
図 3-1-3 対象地の地質概要図

対象地の地質概要を図 3-1-3 に示した。図 3-1-3 によると、対象地の西側のゴルフ場には、新生代鮮新世の泥岩・砂岩からなる小野田層（Mt；今回の調査では 0n）とその上位に新生代第四紀更新世～完新世の火山性岩屑流堆積物（Vd：今回の調査では Td）が分布していることがわかる。この火山性岩屑流堆積物は、対象地の南西方に位置する船形山の山体崩壊によって堆積した地層で礫混じり土砂を主体としており、大部分はよく締まっており、上部はやや緩い部分もある。ただし、パネル基礎としては十分な支持力は期待できる。

対象地での東側の薬菜山山麓には、薬菜山を形成する硬い安山岩・火砕岩（Vp：今回の調査では An）等とその上位に崩積土となる崖錐堆積物（今回の調査では dt）が被覆しているようである。ゴルフ場の造成時には、多くのボーリング調査や環境調査が行われており、環境や防災に考慮した最小限の造成工事と効果のある防災工事が行われていると判断できる。対象地の詳細な地盤構成や地質構造は 4 章で詳しく述べる。

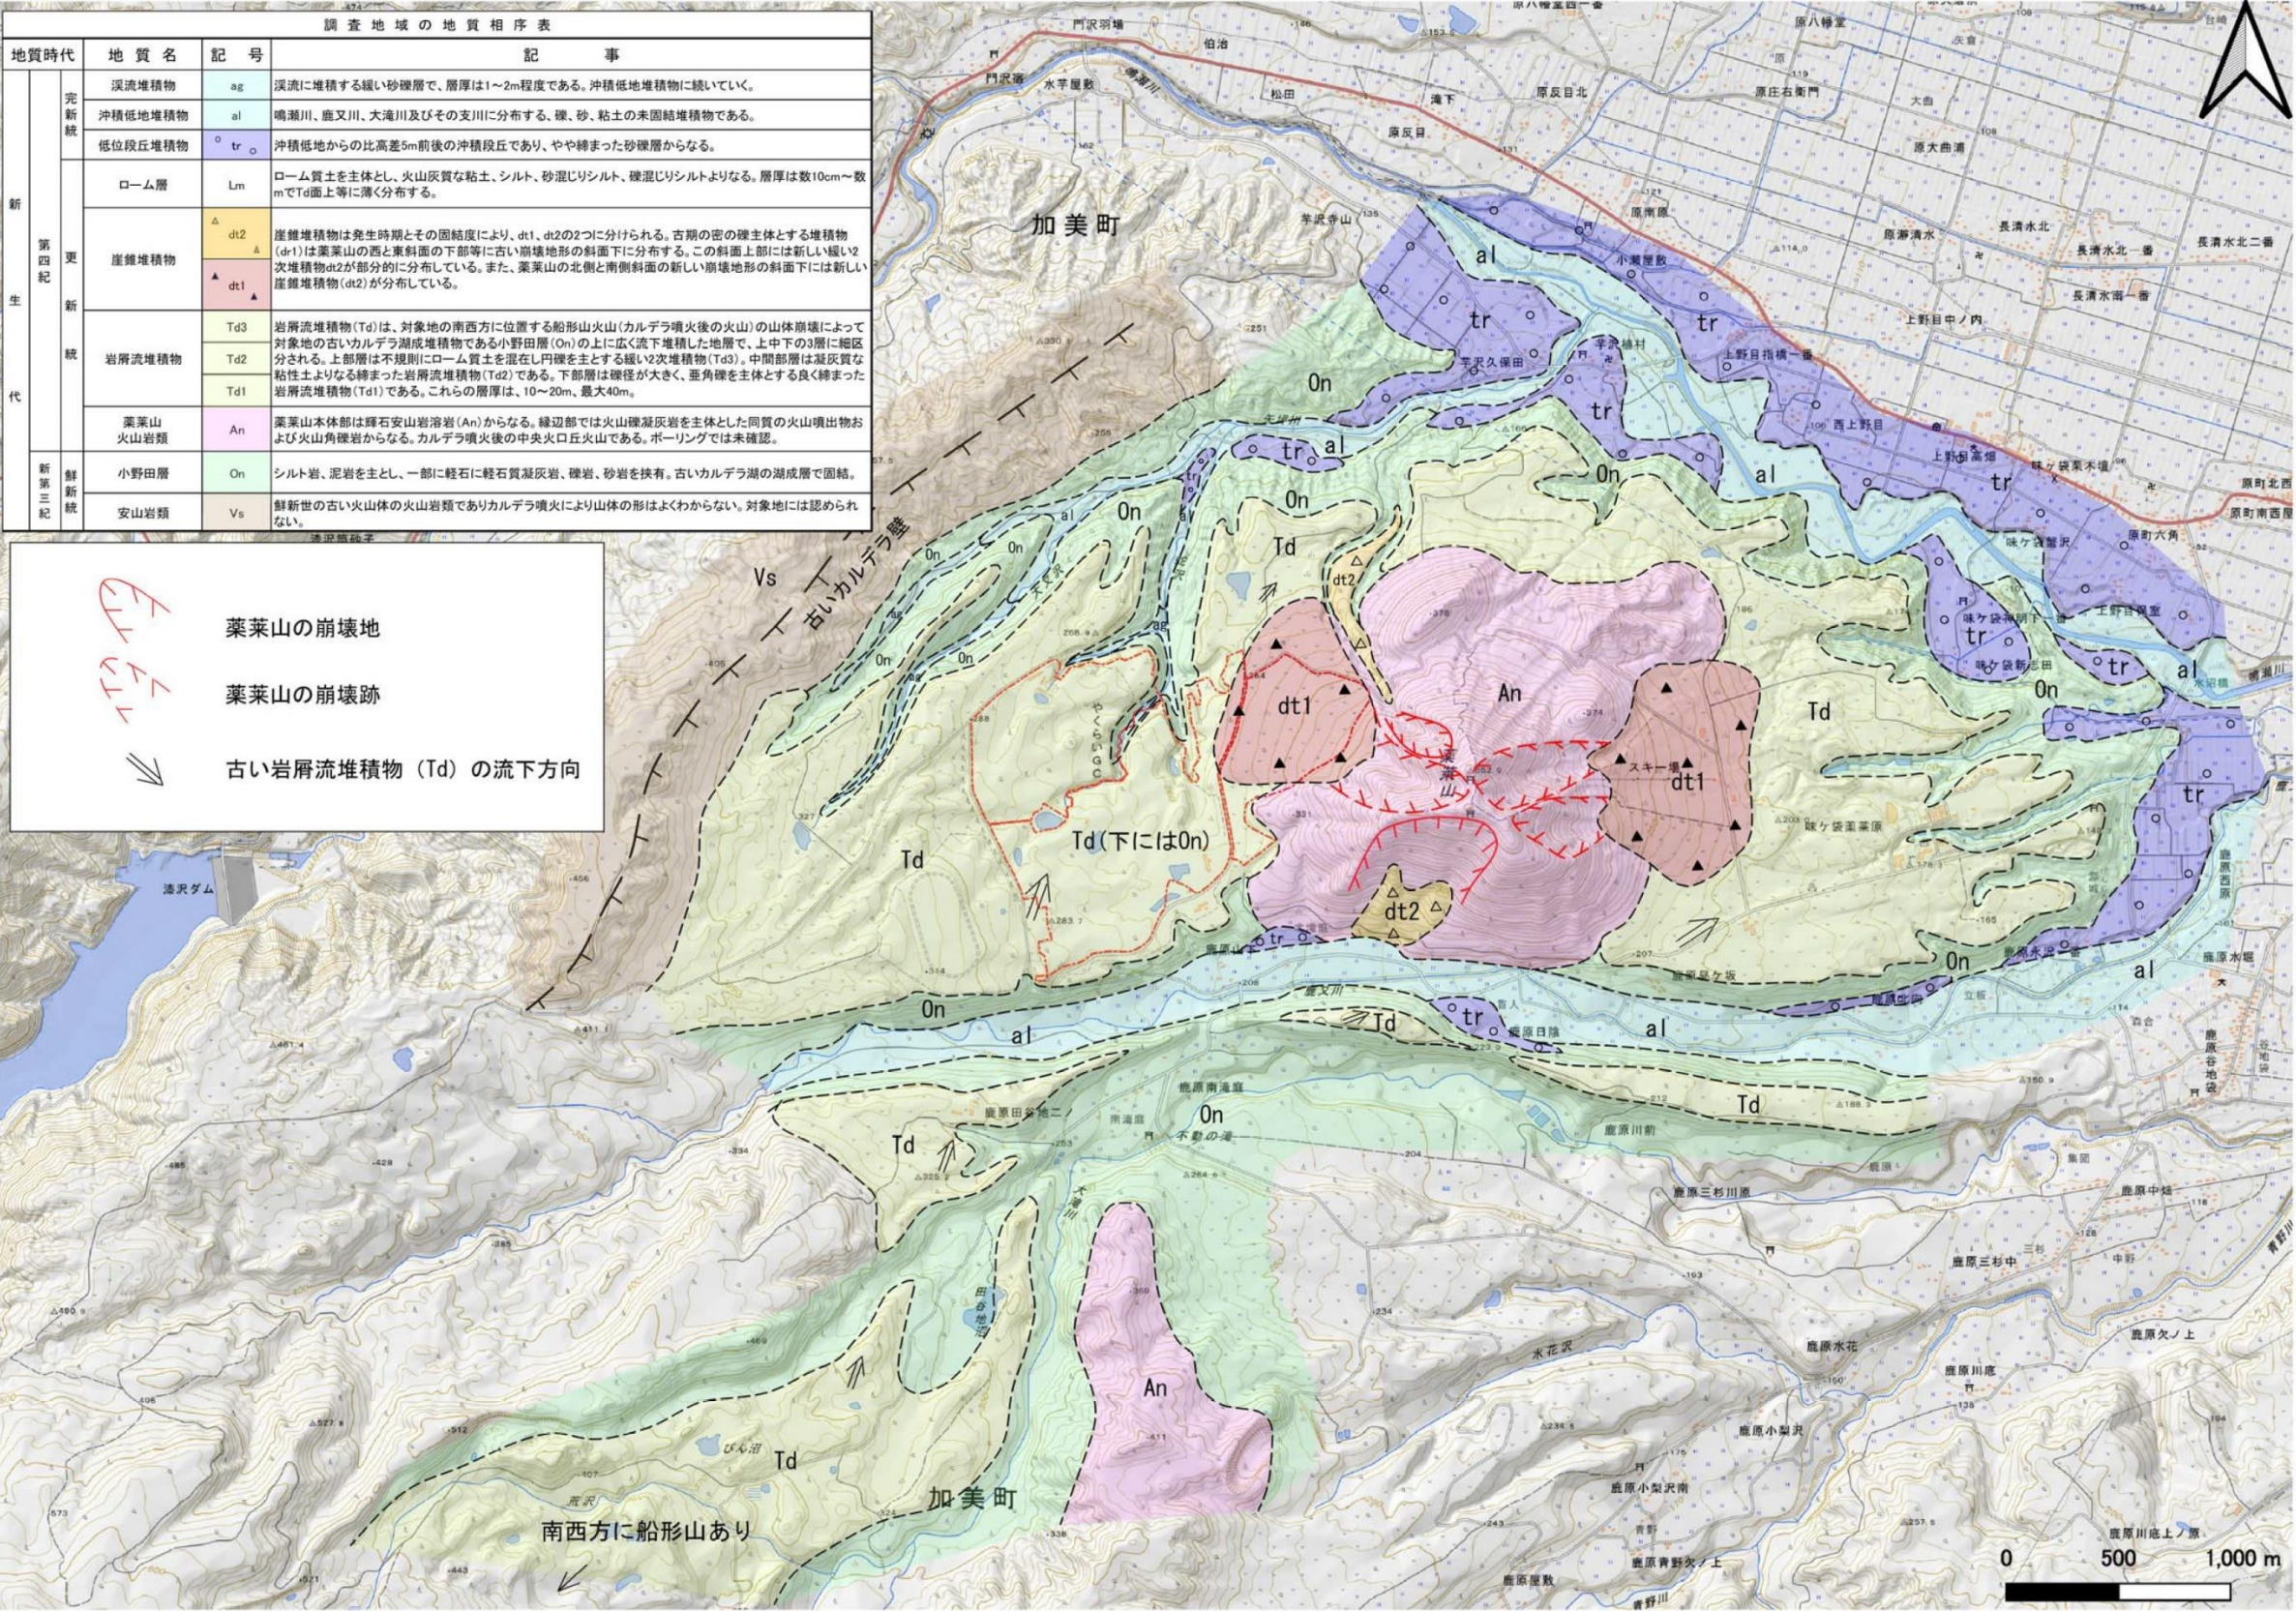
図 3-2-1 対象地周辺の地形判読と地質図

対象地周辺の地形判読結果を図 3-2-1 に示した。対象地は新第三紀鮮新世に大きな火山（Vs）があった箇所で、この火山は鮮新世にカルデラ噴火を起した。そのカルデラ湖に堆積したのが、小野田層（On）で泥や砂・礫からなる。その後第四紀更新世に、カルデラ内で船形火山や薬菜火山（An）が噴火形成され、船形山の山体崩壊により薬菜山の周辺まで山体崩壊による岩屑流堆積物（Td）が小野田層の上に堆積し、小起伏のある堆積面を作った（対象地の西側にある現在のゴルフ場）。

このあと更新世後半には、薬菜山が崩壊し、古期崖錐堆積物（dt1）が薬菜山の山麓（対象地の東側）に堆積し、一部地表の侵食も始まる。この時、ゴルフ場の所では岩屑流堆積面の侵食が始まっている。

最後に、第四紀完新世に入って、dt1 層の 2 次移動の堆積物（dt2）が斜面上に堆積するとともに、地表の侵食も活発となる。ゴルフ場の所では、岩屑流面の下刻が進行して一部沢が入り込んでくることになる。

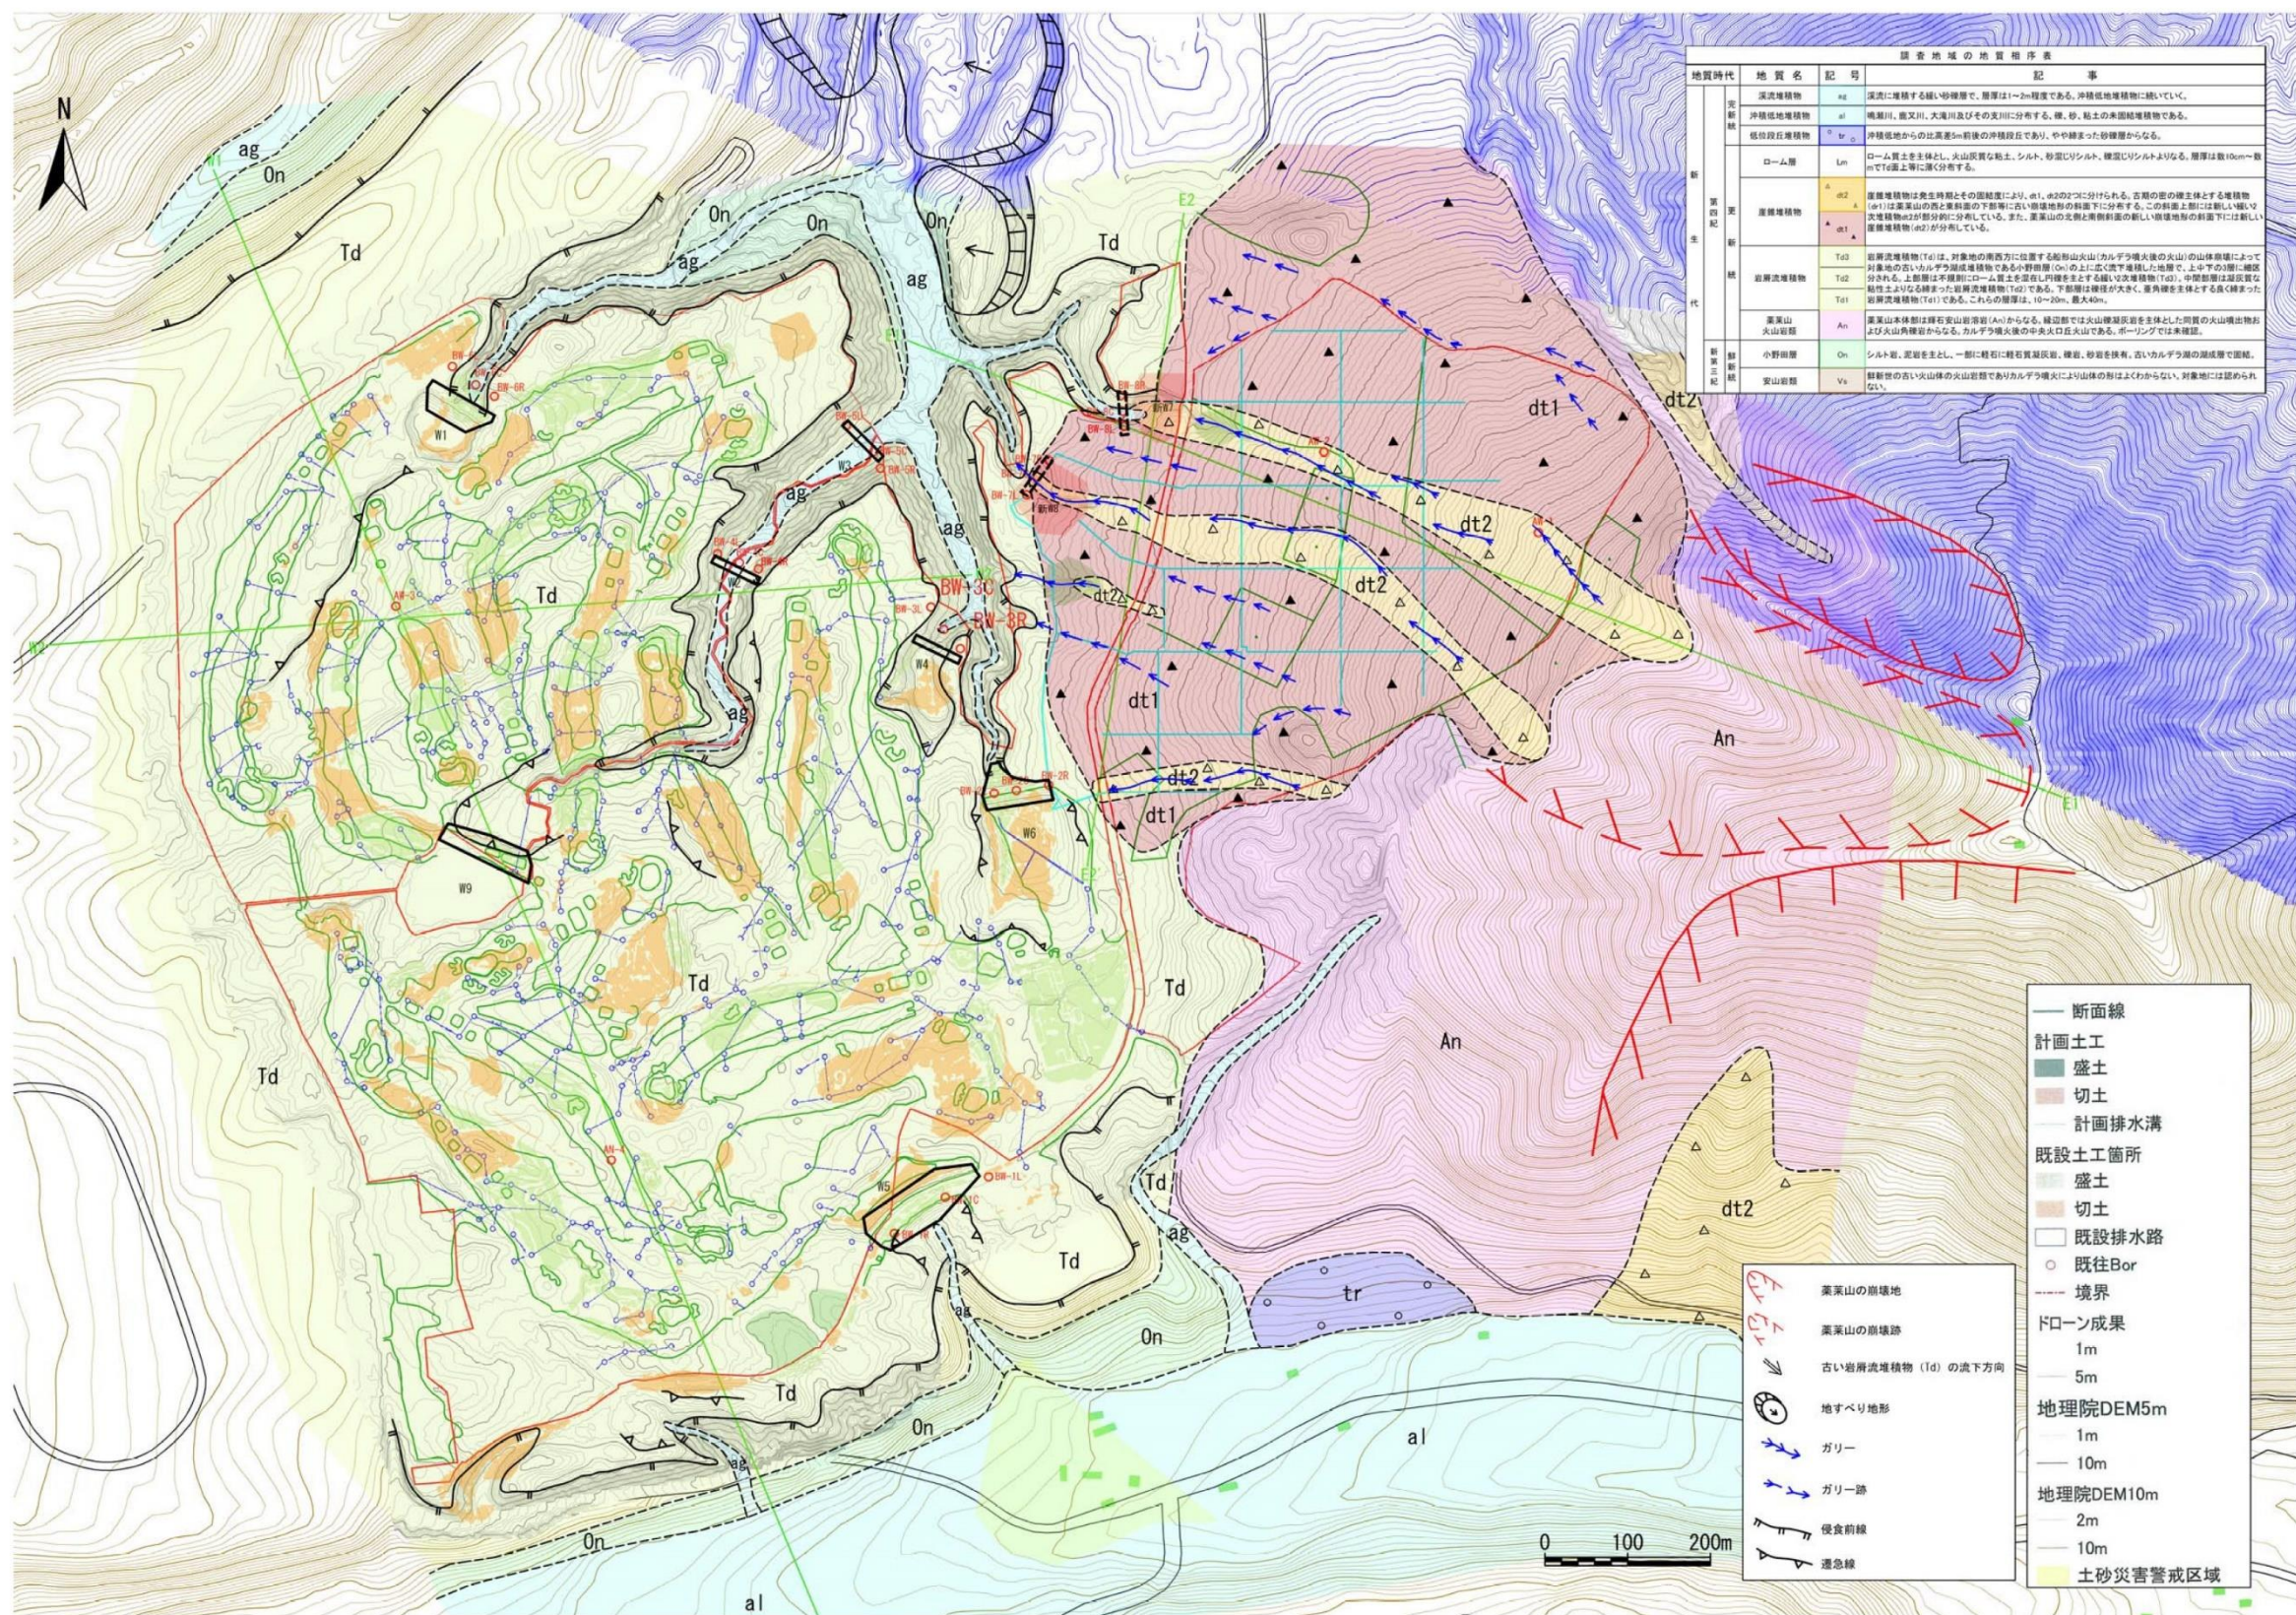
図 3-2-3 対象地の地形判読・現地調査結果平面図

次に、対象地の地形判読と現地調査結果平面図を図 3-2-3 に示した。また、図 3-2-4 (1) ～ (4) に対象地の地質断面図を示した。また、表 3-2-1 には対象地の地質構成表を示した。対象地は、西側のゴルフ場と東側の薬菜山山麓斜面からなる。

#### 1) 西側ゴルフ場

西側ゴルフ場では、下位よりよく締まった泥岩や砂岩からなる小野田層 (0n) がほぼ水平に分布し、その上位に礫混じり土砂からなる岩屑流堆積物 (Td) がほぼ水平に堆積している。

沢が入り込んでいる所や、その延長では W1～W6 および W9 の調整池が作られている。

#### 2) 東側薬菜山麓斜面

東側薬菜山麓斜面は、未造成の斜面で、中央に道路が南北に走っている。対象地の斜面には、上位より N 値 10～20 の 2 次崖錐堆積物 (dt2) が部分的に位置しており、その下位に N 値 50 以上の古い崖錐堆積物 (dt1) が厚く分布している。その下位には、硬い安山岩 (An) が位置している。このため主として、施設基礎地盤は dt1 となる。なお、ゴルフ場に近い緩斜面には、dt1 の下に Td1 と 0n が分布している。

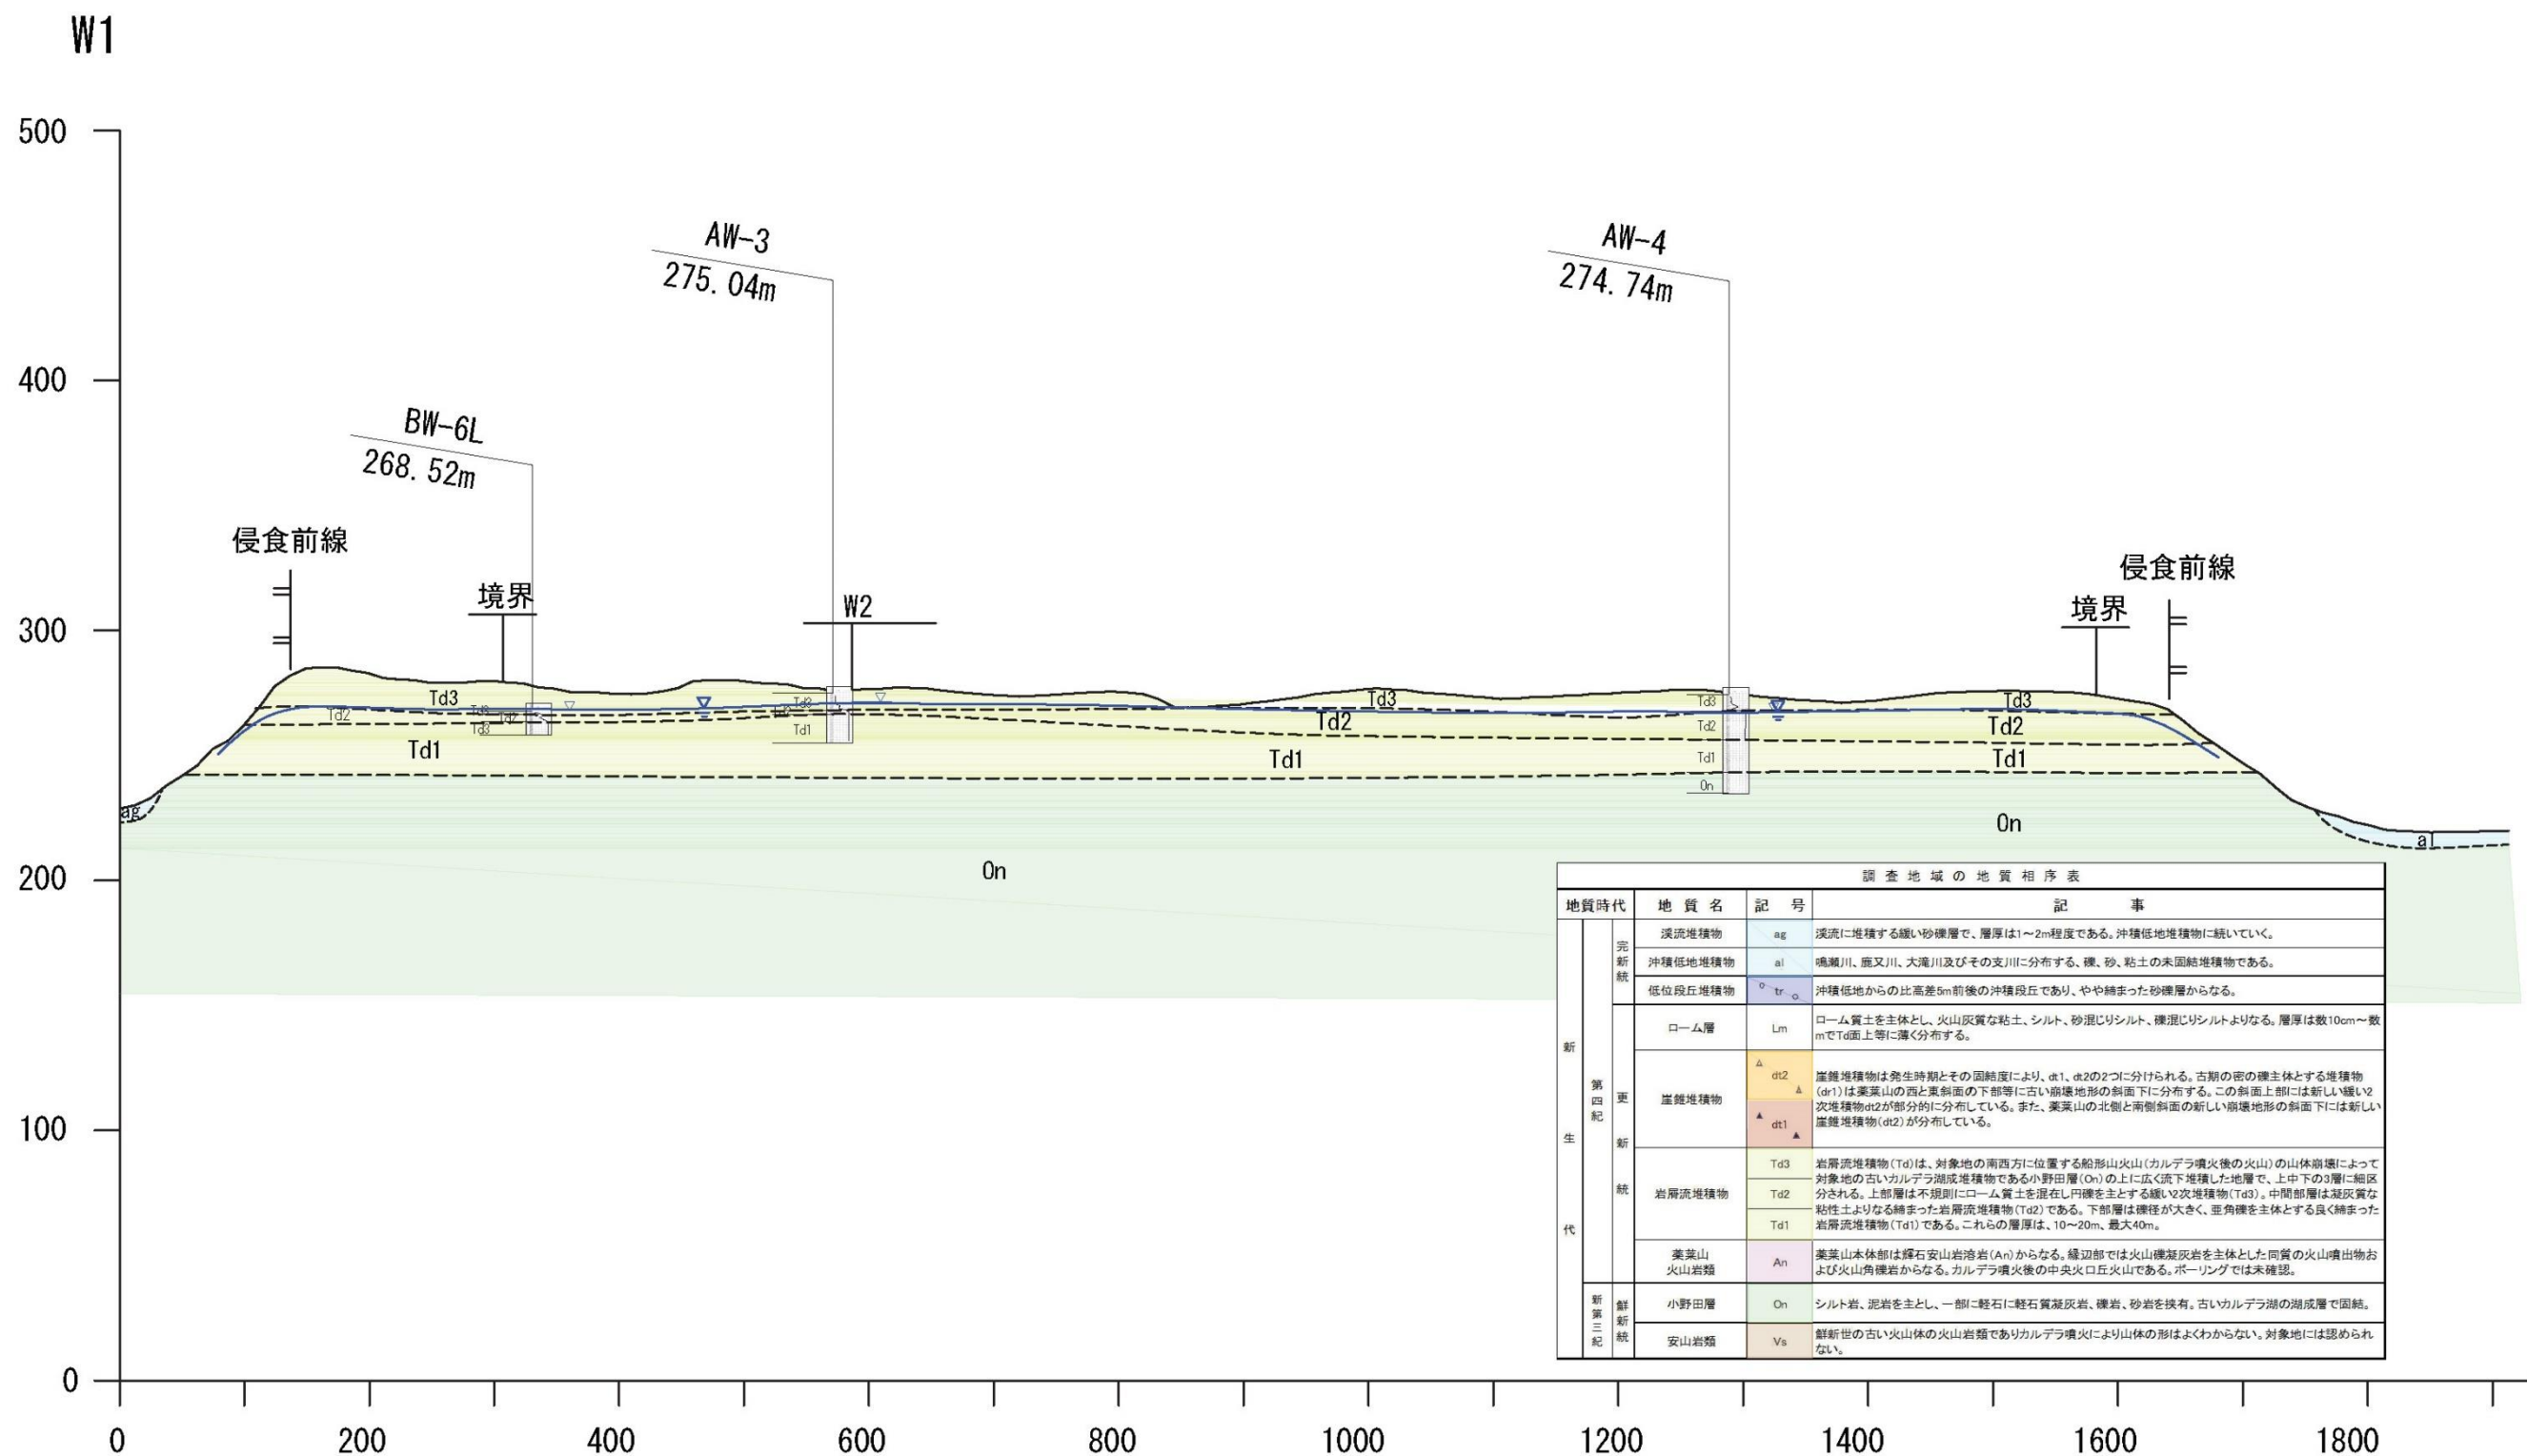
図 3-2-4 (1) ゴルフ場南北方向地質断面図 (W1)

地質構造は、W1, W2 断面図のとおりであり、標高 240m 前後を境に下方に N 値 50 以上の小野田層 (0n) と上方に岩屑流堆積物 (Td) が分布している。したがって、用地の土木施設の基礎地盤は、ほぼ岩屑流堆積物と考えてよい。この岩屑流堆積物は、その構成物や締まり具合から Td1～Td3 に分けられ、Td1 はよく締まった礫質土で岩屑流の主体となっていて N 値は 50 以上である。Td2 は N 値 50 前後で Td1 の上位に分布している。Td3 は Td2 の上位に分布し、N 値は 10 前後の Td1～2 の 2 次堆積物と考えられる。地下水はほぼ Td2 と Td3 の境界付近に分布している。北から沢が入り込んでいて、岩屑流面との間に侵食前線を形成しており、溪床には薄く溪床堆積物 (ag) が分布している。
