# 個別施設計画様式

県有建築物保全点検結果報告書

施設名称: 県民の森

建物棟名称: 中央記念館

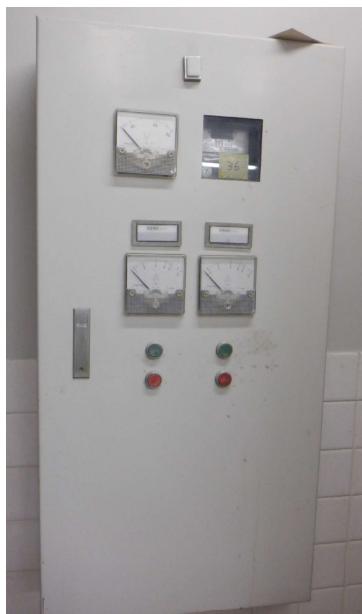
制御盤外観
