# 個別施設計画様式(参考)

県有建築物保全点検結果報告書

施設名称: クレー射撃場

建物棟名称: 管理棟

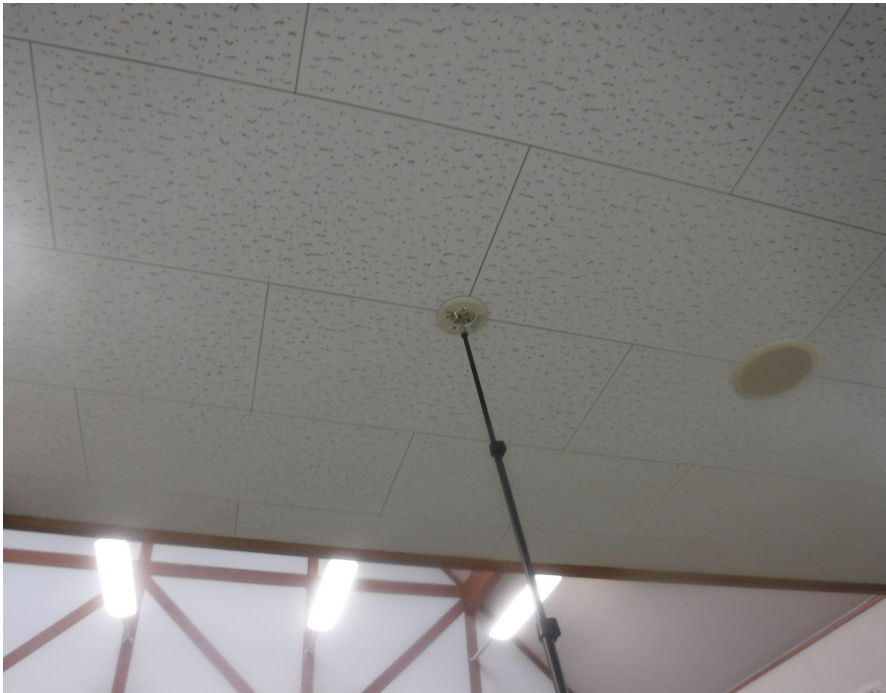
・ホールの非常用照明のうち1カ所が点灯するものの照度不足になっています。  
・早急の交換が望まれます。

D

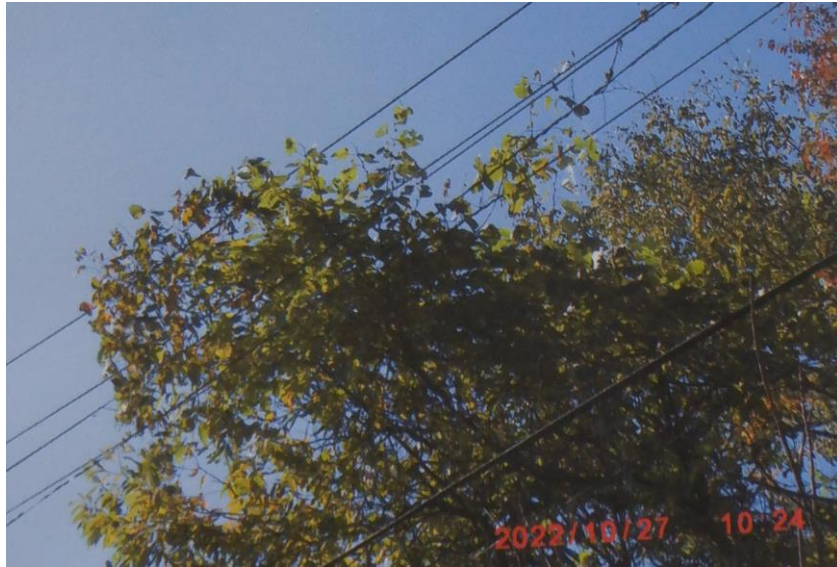
年次点検報告書(令和4年11月実施)

| 高圧架空電線路<br>(構内第1柱～第7柱) | 構内の高圧架空電線に、樹木の枝が接触している個所があります。<br>地絡停電事故の原因になりますので、専門業者による枝払いを実施<br>されて下さい。<br>※写真添付 |

| 判定 | C | ・電気設備点検で、構内の高圧架空電線と樹木が接触している箇所があるとの指摘があります。電線が損傷し地絡事故の可能性がありますので、電線と接触しないよう枝払い等の対応が必要です。 |

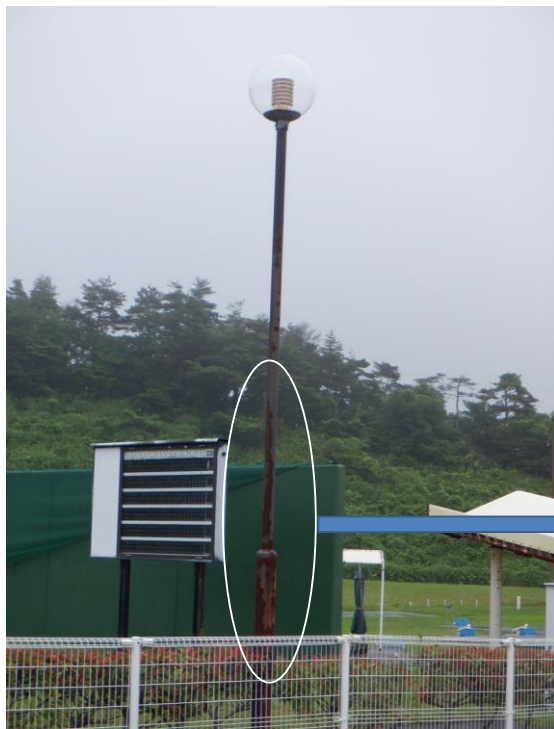
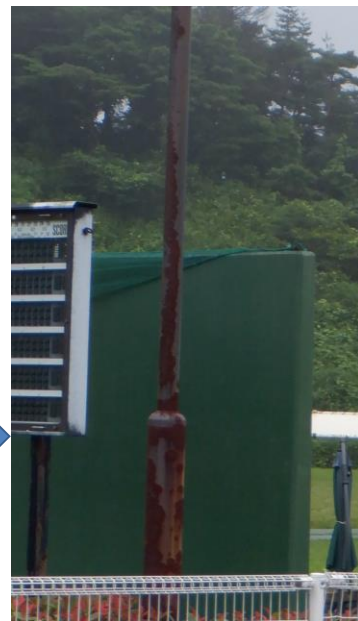
ポール発錆状況(一部拡大)

| 判定 | | ・外灯のポールに錆がみられます。塗装修繕等の対応が望まれます。 |
