県有建築物保全点検結果報告書

施設名称: 環境放射線監視センター職員宿舎 建物棟名称: 職員宿舎  
 所在地: 女川町浦宿浜字門前47-7  
 ①用途: 共同住宅 ②延べ面積 209 m<sup>2</sup> ③階数: 地上2階 ④構造: RC造 ⑤竣工年度 平成 6 年度

点検実施日： 令和4年11月21日

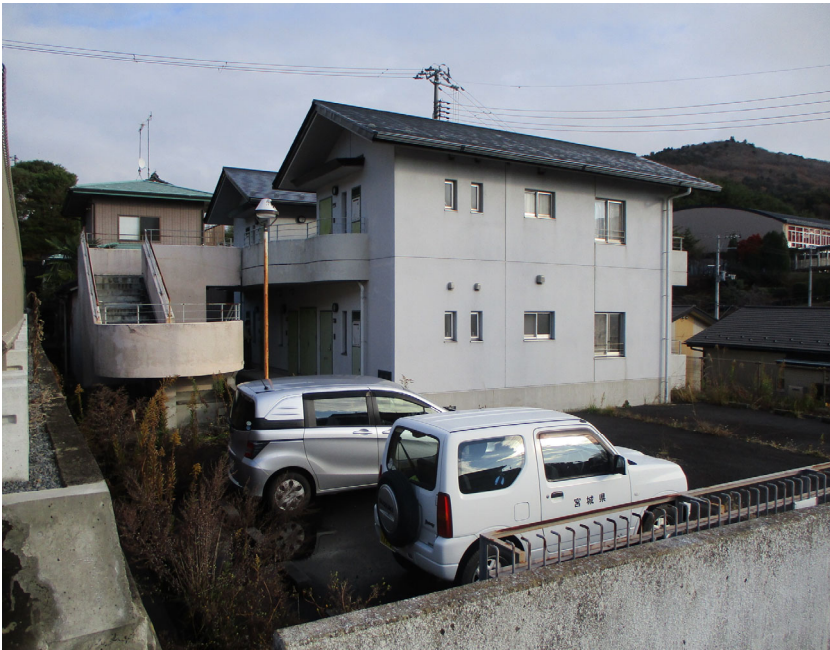
| 項目 | 指摘事項(不具合内容、関係法令)及び対策等 | |
|---|---|---|
| | 玄関ドア廻り及び階段にクラックやコンクリートの落下が見られます。 | B |

| 項目 | 指摘事項(不具合内容、関係法令)及び対策等 | |
|---|---|---|
| | (対策等)<br>経過観察が必要です。 | |

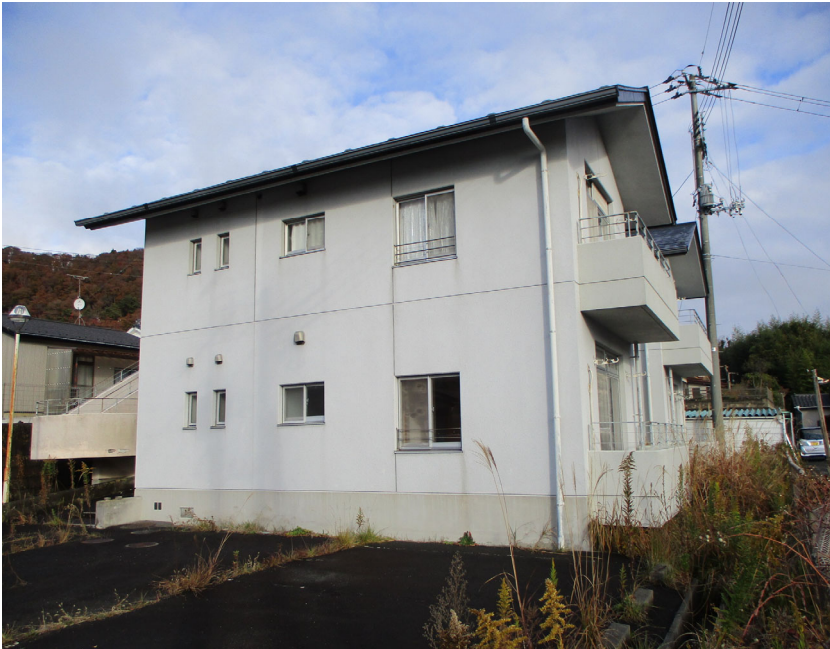
| 項目 | 指摘事項(不具合内容、関係法令)及び対策等 | |
|---|---|---|
| | ピロティ天井の吹付材に剥離等があります。 | B |

| 項目 | 指摘事項(不具合内容、関係法令)及び対策等 | |
|---|---|---|
| | (対策等)<br>経過観察が必要です。 | |

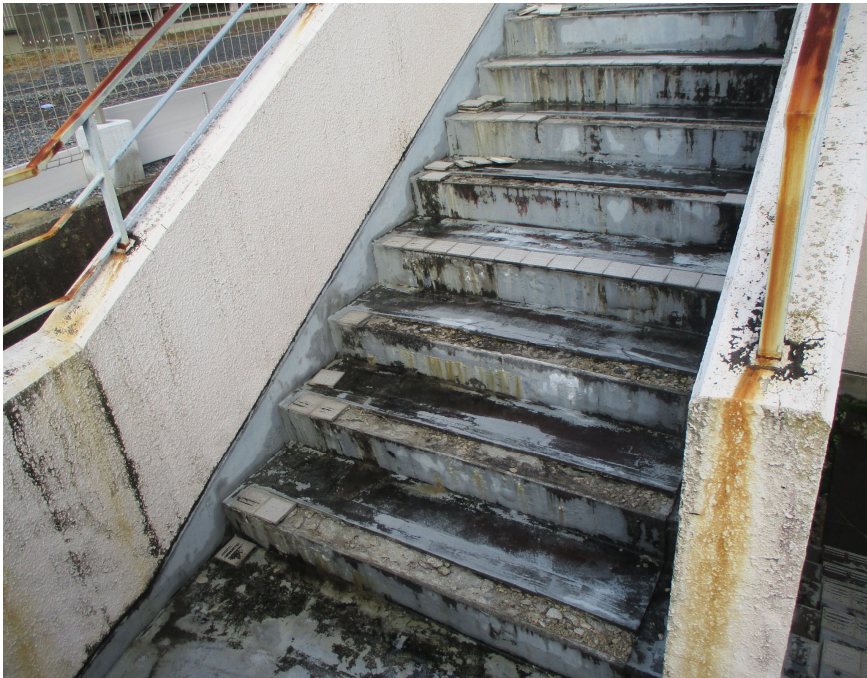
5-1

| 項目 | 指摘事項(不具合内容、関係法令)及び対策等 | |
|---|---|---|
| | 階段の段鼻タイル破損により、昇降に支障があります。 | C |

| | 判定等 | 施設名称 | 建物棟名称 | 判定 | 階段の段鼻タイル破損により、昇降に支障があります。 |

| 番号 | 調 査 項 目 | | 調査結果（該当箇所○印） | | | | 備 考 | |
|---|---|---|---|---|---|---|---|---|
| (15) | 階段 | 階段 | 階段各部の劣化及び損傷の状況 | | | ○ | | 段鼻タイルの破損、廊下（テラス）床面の塗膜防水剥離 |

| 項目 | 指摘事項(不具合内容、関係法令)及び対策等 | |
|---|---|---|
| | (対策等)<br>計画的に改善が必要です。 | |
