宮城県公共土木施設構造検討会 検討会報告書

平成 24 年 3 月 13 日

3. 公共土木施設の被災のメカニズムと対策強化案

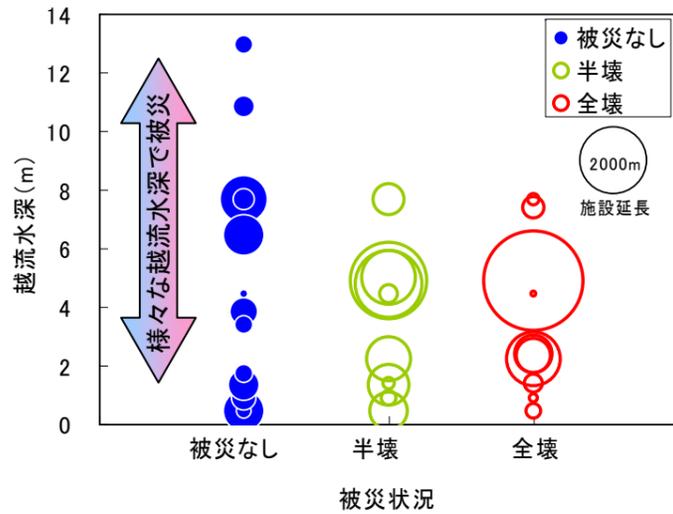
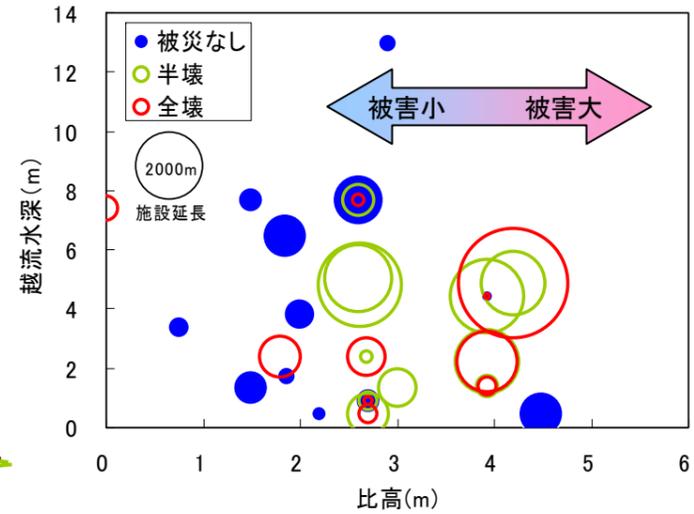
様々な越流水深、津波高で被災が見られるとともに、被災していないものも見られる。
→粘り強い構造にすることは可能であるが、越流する場合は対策が必要

比高が小さい方が、被害が小さい。
→比高を小さくすることで、粘り強い構造にできる可能性あり

越流水深が 1m 未満の場合は被災の割合が小さい。

比高が 1m 以上で被害が発生。比高 4m 以上で全壊が多い

比高が大きい場合は背後の侵食も大きくなること、背後に侵食を防止できるような施設があると被害が小さいことを踏まえ、裏法尻背後の侵食対策により、堤防を粘り強い構造とすることが可能

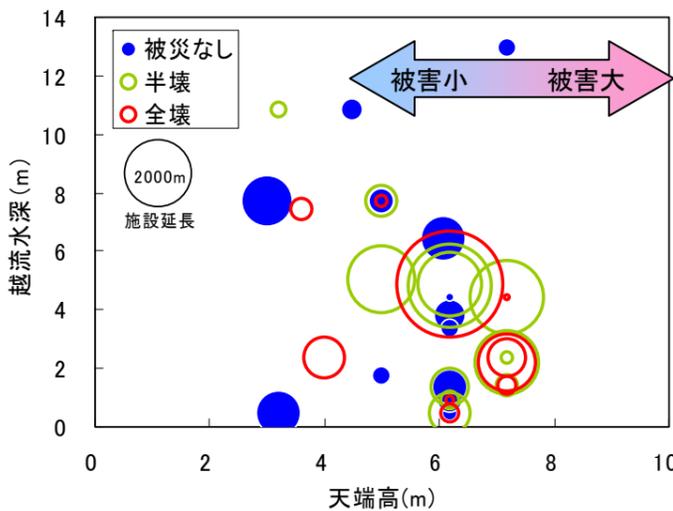
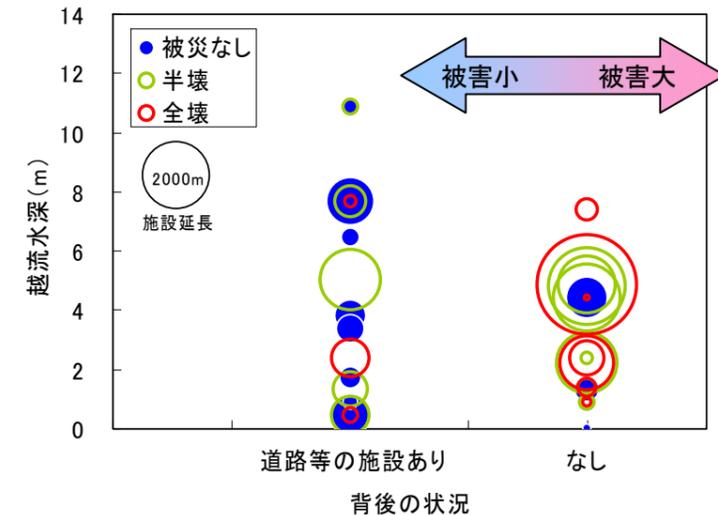
天端高が低い方が、被害が小さい。
→必要な天端高は確保する必要があるため、天端高を低くすることは困難

背後に道路等の侵食を抑制する施設があると被災が小さい→背後に侵食対策を施すことで、粘り強い構造にできる可能性あり

裏法尻の処理がされていないものは、越流水深+比高が 3m 以上で被害が発生。コンクリート被覆の場合は 10m まで被害が生じない

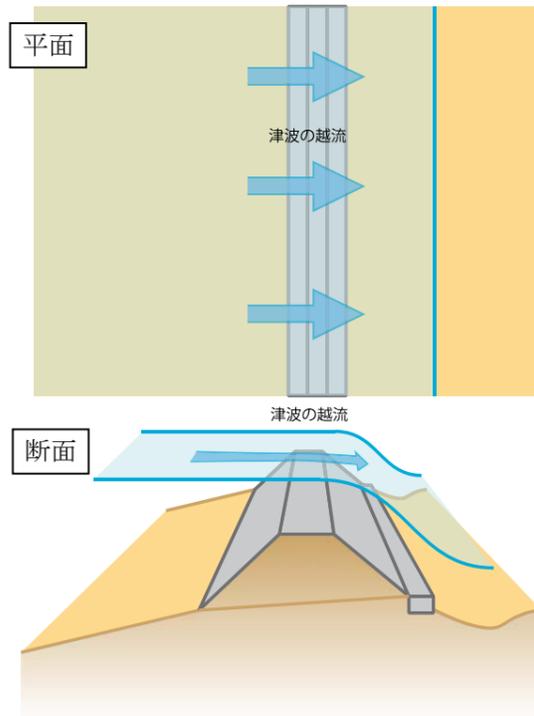
・津波の来襲

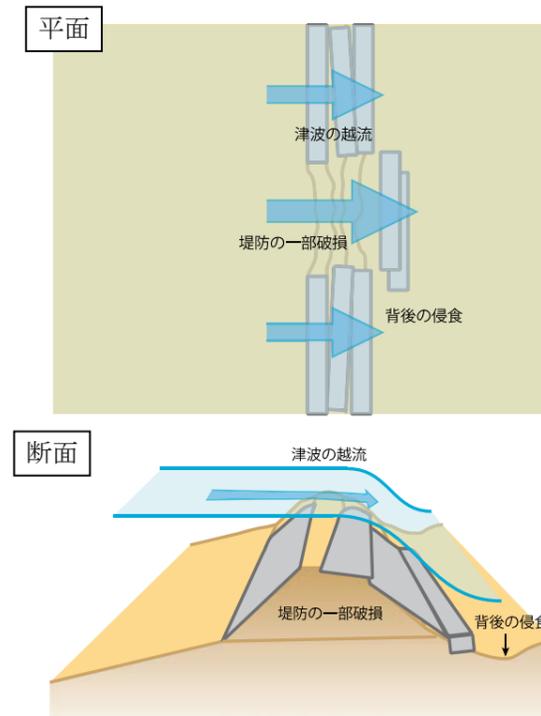
・堤防背後が侵食
・一部堤防の破損、または破堤

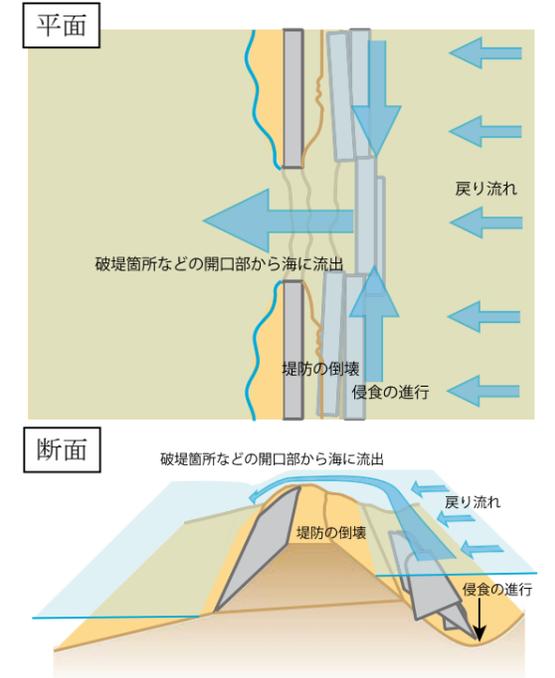
・河口部周辺等、地形の低い箇所や押し波時に破堤した箇所に戻り流れが集中
・戻り流れにより堤防法線に津波が流下
・堤防背後の侵食がさらに進行
・堤防の破損、倒壊、破堤が拡大

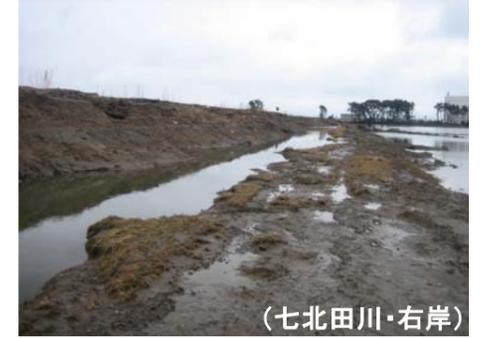
④ 堤防越流 (ウォータークッションあり)

- (ウォータークッションあり)
- ・海岸近くでは陸上の遡上する津波がウォータークッションとなり、侵食の低減が見込める場合がある

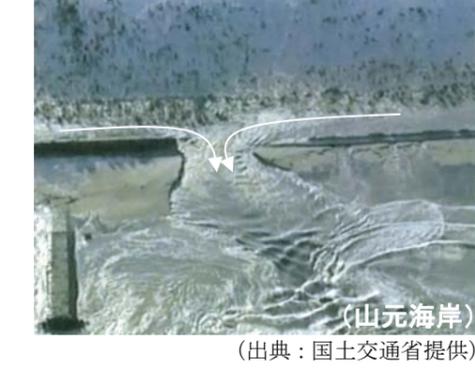
⑫- (1) 海岸堤破堤箇所への集中

⑫ 海岸堤破堤箇所への集中
・戻り流れが集中するため、周辺の被害が拡大する

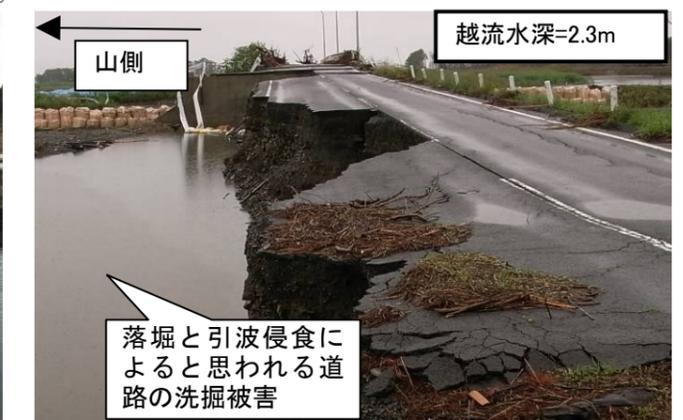
<p>山側</p> <p>落堀と引波侵食によると思われる道路の洗掘被害</p> <p>①(主)原町海老相馬線 南相馬市鹿島区 1月10日撮影</p>

被災メカニズム	防災メカニズム
<p>■盛土</p> <ul style="list-style-type: none"> 津波の越流水深がより高いリアス部の被害が、仙台平野部に比べ大きい傾向にある。 道路盛土の高さが高い路線ほど被害が増大する傾向にあるが、越流時の津波落下によるエネルギーが増大するためと想定される。 越流または引波による山側法面の洗掘被害が多く見られ、特に仙台平野部や福島県の沿岸部では、盛土背面が耕作地の場合越流時に落堀ができ、さらに盛土背面に湛水した内水による引波時の侵食が発生している。(写真①、②、いずれも落堀と湛水による引波侵食が生じていると思われる) リアス部は地形が急峻なことから、引波時の津波が集中する事で、道路が流出しているケースが見られる。(写真③) <p>■ブロック積、舗装</p> <ul style="list-style-type: none"> のり尻ブロックへの影響は比較的少ないが、橋梁アバット付近や函渠巻込み部は津波洗掘の影響が大きい。(写真④) 車道舗装は海岸線から近接している路線でも被害が少ないが、部分的に流出する箇所が見られる。また、歩道舗装は土工部を含め洗掘されている事例が多い。 	<p>■盛土</p> <ul style="list-style-type: none"> 海側のり面は高盛土であっても、比較的被害が少ないケースが多い。海岸に近接し、なおかつ越流水深が高い場合でも、被害がないケースが見られる(写真⑤、海岸より1.1km)。 越流水深が非常に高い場合も盛土のり面を保護したことで、道路本体が無事であった事例が見られる。法面保護は越流時、引波時侵食に有効である(写真⑧)。 <p>■ブロック積</p> <ul style="list-style-type: none"> 沿岸部で津波の影響が大きい箇所にあっても、アバット背面に補強土などの擁壁を連続的に用いた箇所では侵食の影響が少なく道路機能が確保されているケースがある。(写真⑥) 海岸線からおよそ2.5~3km程度の位置にある仙台東部道路、常磐自動車道は、のり面洗掘の影響が少なく、また海側のり面が津波と瓦礫の山側への流出をせき止めた。 また、仙台東部道路・常磐道ののり尻にブロック積みを用いている箇所でブロック積への影響は概ね見られない。山側のブロック積みは引波侵食にも有効であったと予想される。(写真⑦)

- ① 盛土高が高いほど津波高さへの防御・避難時間確保には有利だが、高くなるほど越流時の山側法面の破壊が顕著。越流水深にもよるが、2車線道路であれば道路高/道路幅-越流水深の被災状況の関係から盛土高さ3~4mに対し幅員10m程度以上の組み合わせが目安で、道路高さはこれ以下に止める。それ以上の場合のはり面保護工を検討。
- ② 水田耕作地を通行する道路は、落堀防止、湛水浸食防止のため、山側のり面に保護工を設置し、またのり尻に落堀防止措置を施す（耕作地用の機能補償道路を設置など）。
- ③ 山側への越流はないが横断函渠などにより津波の進入が予想される道路の場合、山側のり尻に引き波浸食防止の擁壁工を構築する。

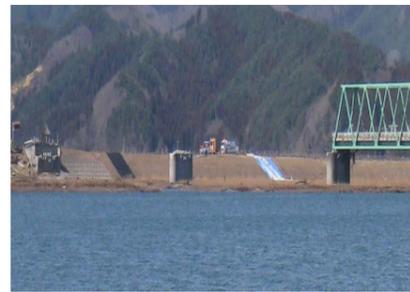
<上部構造の流失（津波波力）>

被災パターン	発生頻度	被災メカニズム	被災による問題	影響度	対策イメージ案	被災事例
上部構造の流失	低	・津波による水平力及び上揚力 ・津波による漂流物の衝突	・道路分断による交通障害 ・災害復旧活動等への制約	高	・津波落橋防止構造の設置 ・漂流物衝突防護工の設置	・新北上大橋、折立橋、横津橋 ・定川大橋
上部構造の損傷	高	・津波による水平力及び上揚力 ・津波による漂流物の衝突	・防護柵等、道路付属物の損傷 ・主桁等の部分損傷	低	・漂流物衝突防護工の設置	・東西内海橋他多数
下部構造の流失	稀	・津波による水平力 ・津波による基礎周辺地盤の洗掘	・上部構造の落橋流失 ・道路分断による交通障害	高	・河床への護床工の設置 ・十分な根入れ深さの確保	・小泉大橋（国道45号）
下部構造の損傷	低	・津波による漂流物の衝突 ・上部構造流失時の偏荷重作用	・主構造部材へのひび割れ発生 ・下部構造再利用の可否	中	・漂流物衝突防護工の設置 ・被災しにくい構造の採用	・小泉大橋、歌津大橋（国道45号）
基礎構造の洗掘	高	・河川遡上時における津波流速 ・河床高低下による根入れ不足	・下部構造安定性能の低下 ・上部構造の落橋流失	高	・河床への護床工の設置 ・十分な根入れ深さの確保	・東西内海橋 ・定川大橋
橋台背面盛土の流失	高	・河川遡上時における津波流速 ・津波の道路盛土越流	・道路分断による交通障害 ・災害復旧活動等への制約	高	・粘り強い盛土構造の採用 ・橋台背面への擁壁構造等設置	・定川大橋、新小室大橋

盛土法尻部へのコンクリートブロック設置 (津波による橋台背面盛土流出対策)
 津波落橋防止構造設置 (津波による上揚力対策)
 (主桁側面へのフェアリング装置) (津波による水平力低減)
 橋台背面への擁壁工設置 (津波による橋台背面盛土流出対策)
 極力桁高を低くする (津波による水平力低減)
 小判楕円式橋脚 (張出し梁損傷対策)
 河床材料と流速に見合った根入れ深さ (津波による洗掘対策)
 盛土法尻部への洗掘防止工 (津波による橋台背面盛土流出対策)
 根固めブロック設置 (津波による洗掘対策)

- ◆ 災害時緊急輸送路等、重要な位置付けにある橋梁は、津波による被災を避けるため、大きな桁下クリアランスの確保及び津波浸水区域の外へ計画する。
- ◆ 河床材料と津波流速に基づく根入れ深さ確保、護床工の設置による洗掘対策を計画する。
- ◆ 早期の災害復旧を可能とするため、橋梁取付部の盛土を含めた下部・基礎構造は健全な状態を保持できるように計画する。

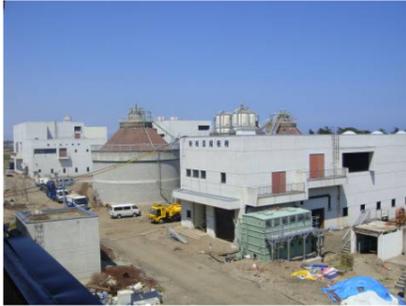
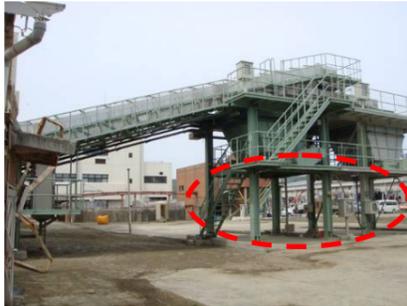
被災メカニズム	防災メカニズム
<p>下水道施設は、汚水の排除・処理による公衆衛生の確保、雨水の排除による浸水の防除、汚濁負荷削減による公共用水域の水質保全等、住民の生活、社会経済活動を支える根幹的社会基盤である。よって、災害等で被災を受けた場合も長期間の機能停止は避けねばならない施設であり、また、被災後には疫学的リスクや浸水助長のリスクも保有するため、被災後の二次災害もリスク管理しなければならない公共施設と言える。以下に今回の地震・津波により下水道施設が受けた被害状況を述べる。</p> <p>■下水処理場</p> <ul style="list-style-type: none"> ・石巻東部浄化センターは旧北上川、仙塩浄化センターは貞山運河を津波が遡上し、被災を受けた処理場と県南浄化センターや山元浄化センターのように津波の直撃を受け被災した処理場がある。 ・処理場・ポンプ場被害の最も致命的であったものは、津波による浸水（2m～最大8m程度）で電気設備等が水没し、水処理施設や汚泥処理施設の機能が完全に停止してしまったこと、また復旧までに相当な時間を要する結果となったことである。 ・機械設備や露出配管においても各所で破損しており、土木・建築施設では建具、窓、扉等、特に津波の浸入方向に配置され、かつ津波の直撃を受けた場所はほとんどが破損している。 ・水処理施設で特に屋外式の施設はFRP製の蓋類は流され、活性汚泥の流出や土砂の流入、瓦礫の散乱等の被害が生じた。県南浄化センターでは、汚泥処理施設のガスタンクが津波により流された。 ・地震による液状化及び津波（押し波や戻り流れ）による洗掘により、場内の地盤沈下も各所で見受けられる。 <p>■下水ポンプ場</p> <ul style="list-style-type: none"> ・ポンプ場は、揚水機能が絶たれ、マンホール等からの汚水流出により、衛生面や環境面での被害はもとより、道路冠水を助長する原因にもなった。 <p>■管路</p> <ul style="list-style-type: none"> ・今回の地震は管路施設にも広範囲に被害を及ぼしており、特に地盤沈下で常時冠水している場所や沿岸部で満潮になる度に冠水する地域では復旧対策を遅らせる原因となっている。 ・シールド工法や推進工法のようなトンネル施工で布設した管路より、浅い位置に開削工法で施工した小口径管路部において被害が集中している。特に埋戻し土に土砂を使用している場所は沈下等の被害が発生し、管路にも影響が出ている。また、マンホールの側塊がずれて浸入水が見られる箇所も多い。 	<p>■下水処理場、ポンプ場</p> <ul style="list-style-type: none"> ・土木・建築施設では、そのほとんどがRC構造であるため、構造上致命的な被害は免れた。また、岩盤層に支持した杭を有する主要構造物等では、沈下の被害もなかった。（左下写真） ・石巻東部浄化センターの水処理施設1、2系の最初沈殿池・反応槽は、建屋内にある施設であったため、屋外施設のような蓋類の散乱、設備等の破損等は免れた。 ・設備鋼製架台においても下部が柱のみの構造は、津波荷重を受けることなく原形を留めて残った。（右下写真） ・県南浄化センターは、水処理施設の1系から5系（1/2）まで被災を受けて機能停止しているが、5系（2/2）は土木施設のみ築造していた。このように予備の系列をもっていたことは、応急復旧する上でも対策が講じやすく有効であった。 ・被災を受けた3流域処理場は、それぞれバイパス水路を持っているが、石巻東部浄化センターでは、応急復旧のための一次処理に有効に活用されている。 <p>■管路</p> <ul style="list-style-type: none"> ・液状化対策を施している管路部は、今回の地震に対しても対策の効果があつた。特にマンホールの浮上防止には、ハットリング工法、フロートレス工法、アースドレーン工法等の対策を採用しており、被害はなかった。 <p> 県南浄化センター 脱水機棟（RC構造） 石巻東部浄化センター 汚泥搬出設備 </p> <div style="display: flex; justify-content: space-around;">

<p style="text-align: center;"> 県南浄化センター 最初沈殿池の被災 山元浄化センター 最終沈殿池の被災 石巻東部浄化センター 最終沈殿池の被災 山元浄化センター 沈砂池ポンプ棟周辺の洗掘 </p> <div style="display: flex; justify-content: space-around;">

- ・ **浸水防止対策**：処理場・ポンプ場は、津波により機械・電気設備が損壊したことから機能停止となり、市街地での未処理下水の溢水を引き起こした。復旧は、下水排除の中枢機能を確保するため、ポンプ室・電気室・監視制御室等の重要施設において防水扉等で浸水防止対策を図る。
- ・ **液状化対策**：管渠については、埋め戻土の材質や工法が液状化を起こす一端になったものと考えられるため、セメントによる土砂の固化処理を行ったもので埋め戻し、再度の地震に対する液状化対策を図る。

- ・ **避難場所の確保**：管理棟や汚泥処理棟等、高層階を持つ場内の建築施設は屋上部を避難場所として地域住民にも開放し活用する。
- ・ **水処理施設や地上タンクの防護**：カバーのない水処理施設は、コンクリート造のカバー設置や覆土方式、建屋で覆う等、現地にあった対策を検討する。地上タンクは、タンク基礎周囲を防護壁で囲んだり、盛土で基礎部を保護する等の対策を検討する。
- ・ **機器の選定やバックアップ機能の充実**：汚水ポンプ設備は、主ポンプ室そのものの水密化を実施するとともに、用水設備がなくても対応できる無注水型ポンプの採用等を検討する。また、設備の機能停止に備え、予備・転用等のバックアップを充実させることを検討する。
- ・ **開口部の設置位置**：津波の浸入方向側には開口部等を設けないように配慮する。
- ・ **洗掘箇所の対応**：場内の洗掘箇所（特に構造物周辺の埋戻し土砂）は、砕石や改良土で埋戻しを行うことを検討する。
