第4章 迫川流域下水道の被害と復旧

第1節 被害状況

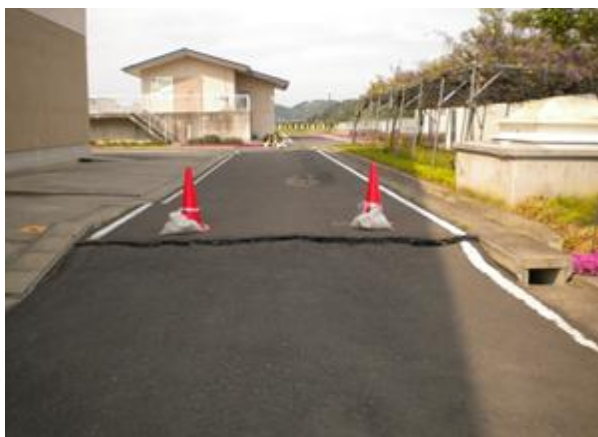
石越浄化センター場内舗装 段差発生

石越浄化センター場内舗装完成 (H24年7月)

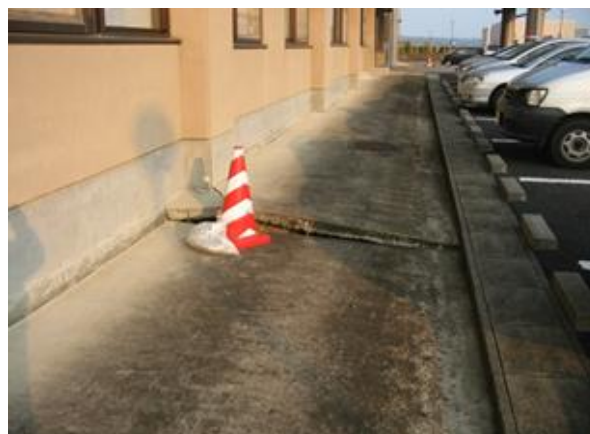
石越浄化センター土間コンクリート
沈下状況

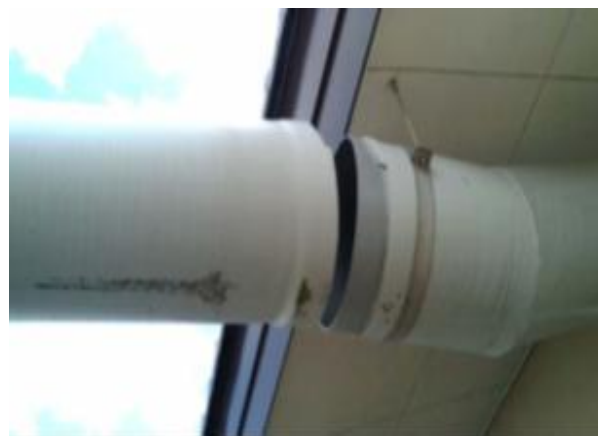
石越浄化センター排気ダクト管 破損状況

石越浄化センター排気ダクト完成 (H24年7月)

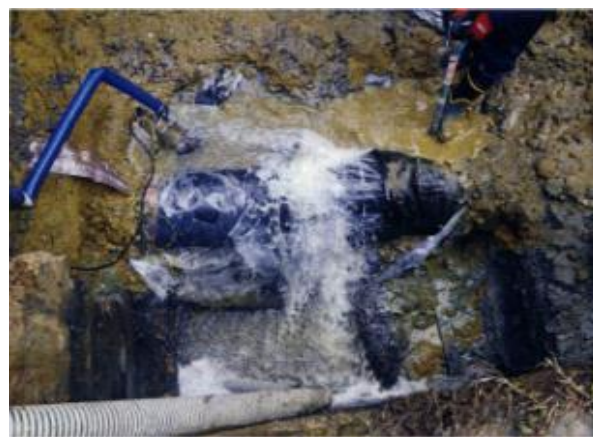
志波姫ポンプ場前圧送管 漏水状況

各ポンプ場も停電により運転が停止し、一迫ポンプ場等より溢水が発生したが、3月14日から栗原市等の協力を得て発動発電機により各ポンプ場で仮運転を開始していった。3月15日に志波姫ポンプ場前の圧送管から漏水を確認したため、緊急指定業者に復旧を依頼した。漏水箇所の特定に時間を要し、復旧が完了したのは3月20日であった。

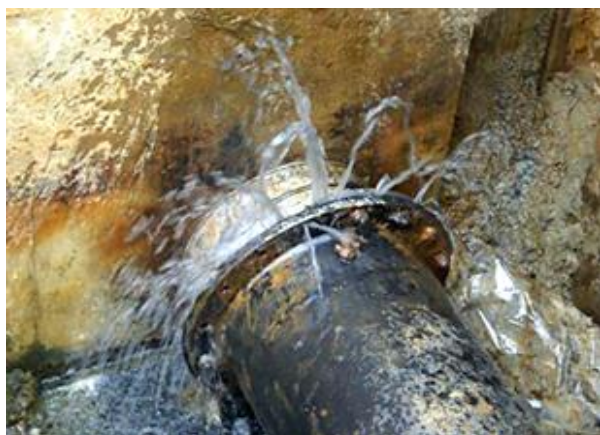
若柳第1ポンプ場内圧送管 漏水状況

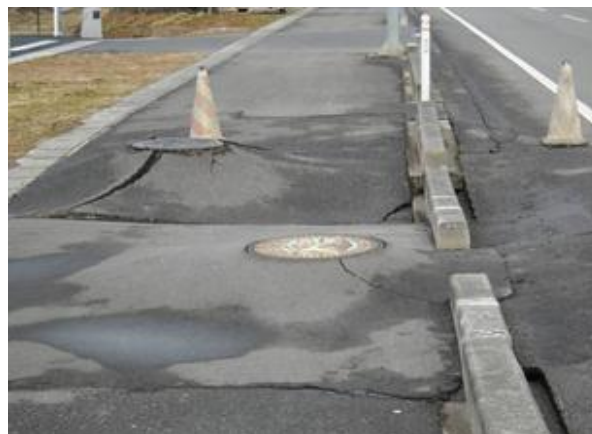
迫川右岸幹線マンホール 隆起状況

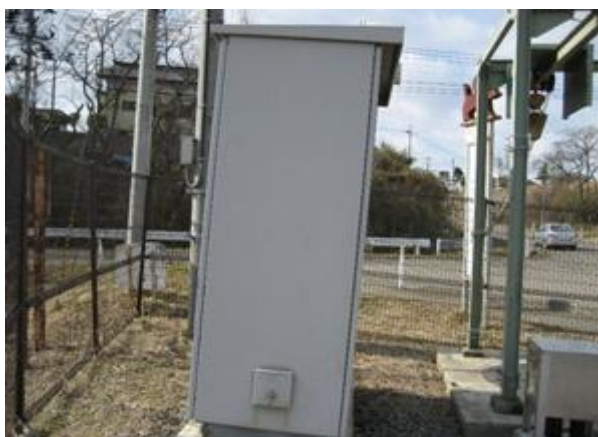
栗駒第2ポンプ場受電盤 沈下状況

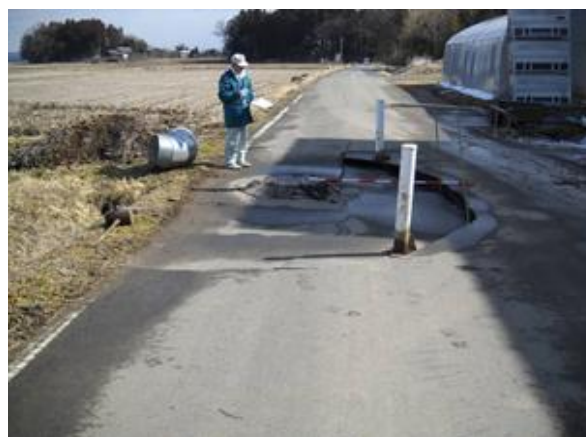
迫川右岸幹線マンホール 陥没状況

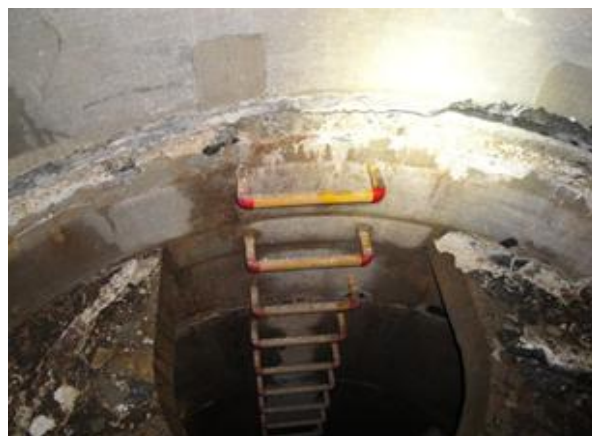
迫川左岸幹線マンホール内部 破損状況

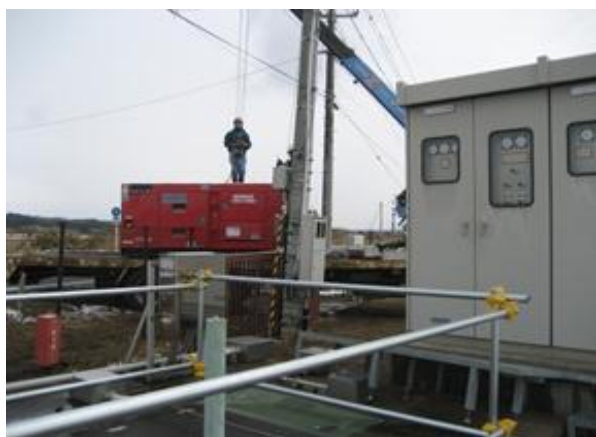
金成第1ポンプ場発動発電機設置状況

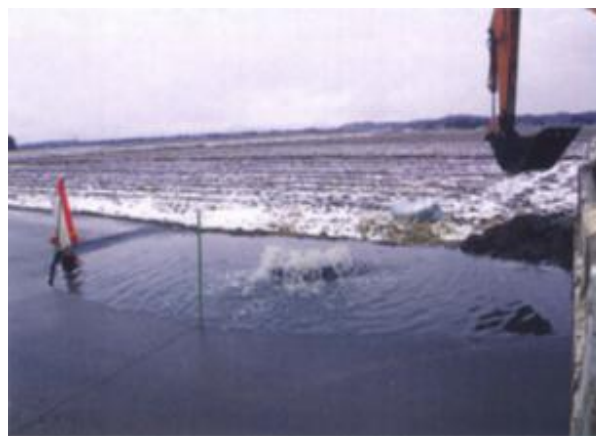
志波姫ポンプ場上流人孔の溢水状況

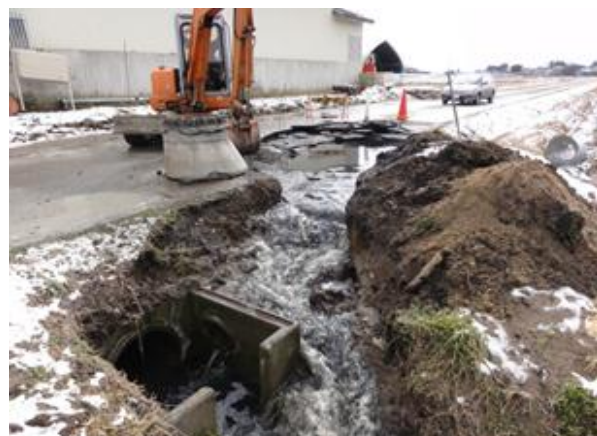
志波姫ポンプ場上流人孔の溢水対応状況
