地震後の設備健全性確認

<(5)設備被害>

平成27年4月23日

東北電力株式会社

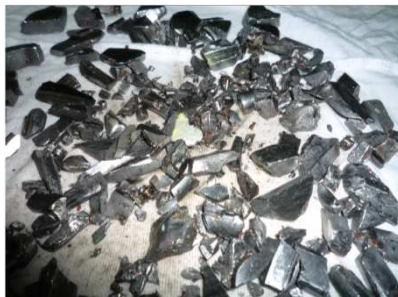
- ◆ 4箇所ある走行部の分解調査を実施した結果、全ての走行部軸受に損傷を確認した。
- ◆ 損傷は、水平荷重を受ける軸受つば部に多く確認され、内輪および外輪の一部および軸受コロにも損傷が確認された。

南西側走行部で確認された軸受損傷部品(平成24年6月)

損傷写真(内外輪)

- ◆ 女川1号機原子炉建屋天井クレーンについては、水平地震荷重により走行部軸受が損傷したことに鑑み、水平方向の荷重を受け難い軸受(女川2, 3号機の当該クレーン軸受と同仕様)に交換した。
- ◆ 取替後の軸受は固定型であることから、水平荷重が2列および3列軸受に分散され、今回損傷したつば部に付加される最大の水平荷重が従来の約半分となり、東北地方太平洋沖地震と同程度の地震を想定した場合であっても強度上満足する。

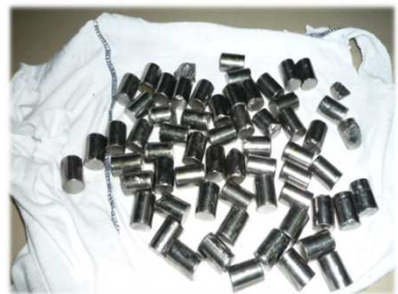
損傷写真(コロ)

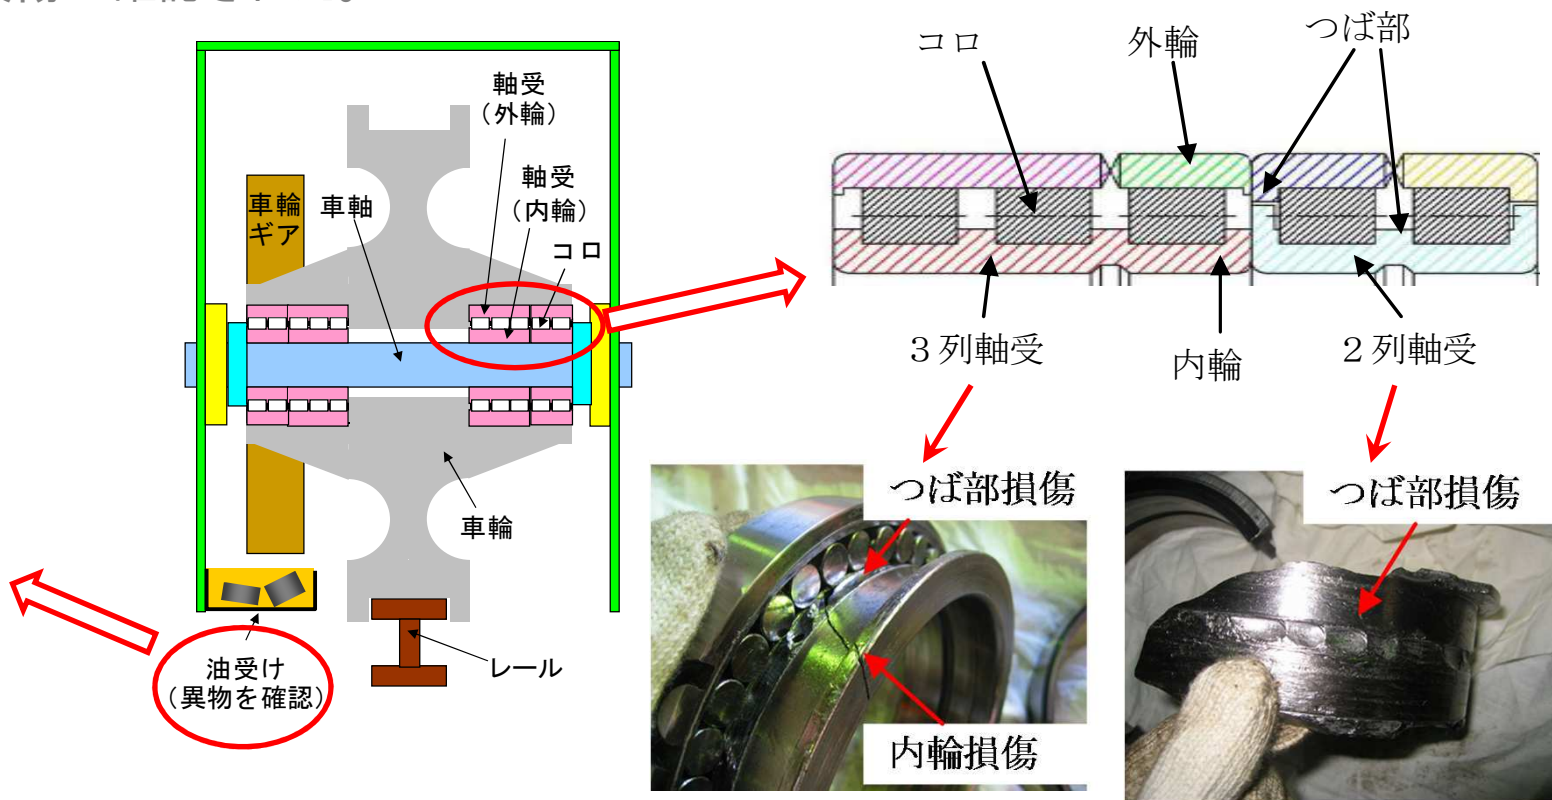
全走行部分解調査の結果確認された軸受損傷状態(代表例)

損傷した軸受の金属調査(破面観察)等を実施したところ, 地震等大きな荷重が付加されたことにより損傷に至ったものと推定された。

また, 地震荷重評価の結果, 東北地方太平洋沖地震の水平地震荷重が, 当該軸受(つば部)の破壊強度を上回っていたことを確認した。

当該クレーン走行部軸受の損傷状況および地震荷重評価の結果より,
走行部軸受損傷の原因は, 水平地震荷重によるものであると判断。

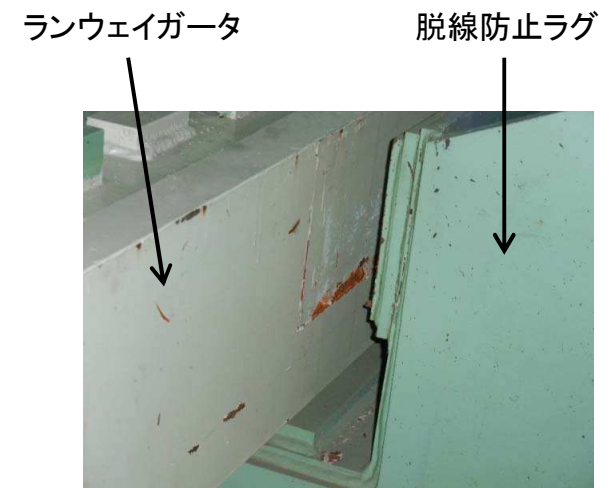
- ◆ 当該クレーンについて外観点検を実施した結果、走行部以外の部位について、クレーンの機能に影響を及ぼすような有意な損傷がないことを確認した。
- ◆ クレーンの落下による重要な機器の損傷を防止するために取り付けられている脱線防止ラグに接触跡が確認された。

今回の地震により過大な荷重が付加され、当該クレーン本体の脱線防止ラグがランウェイガータ(建屋に設置された走行レールの架台)に接触したものと推定。

脱線防止ラグ接触状況

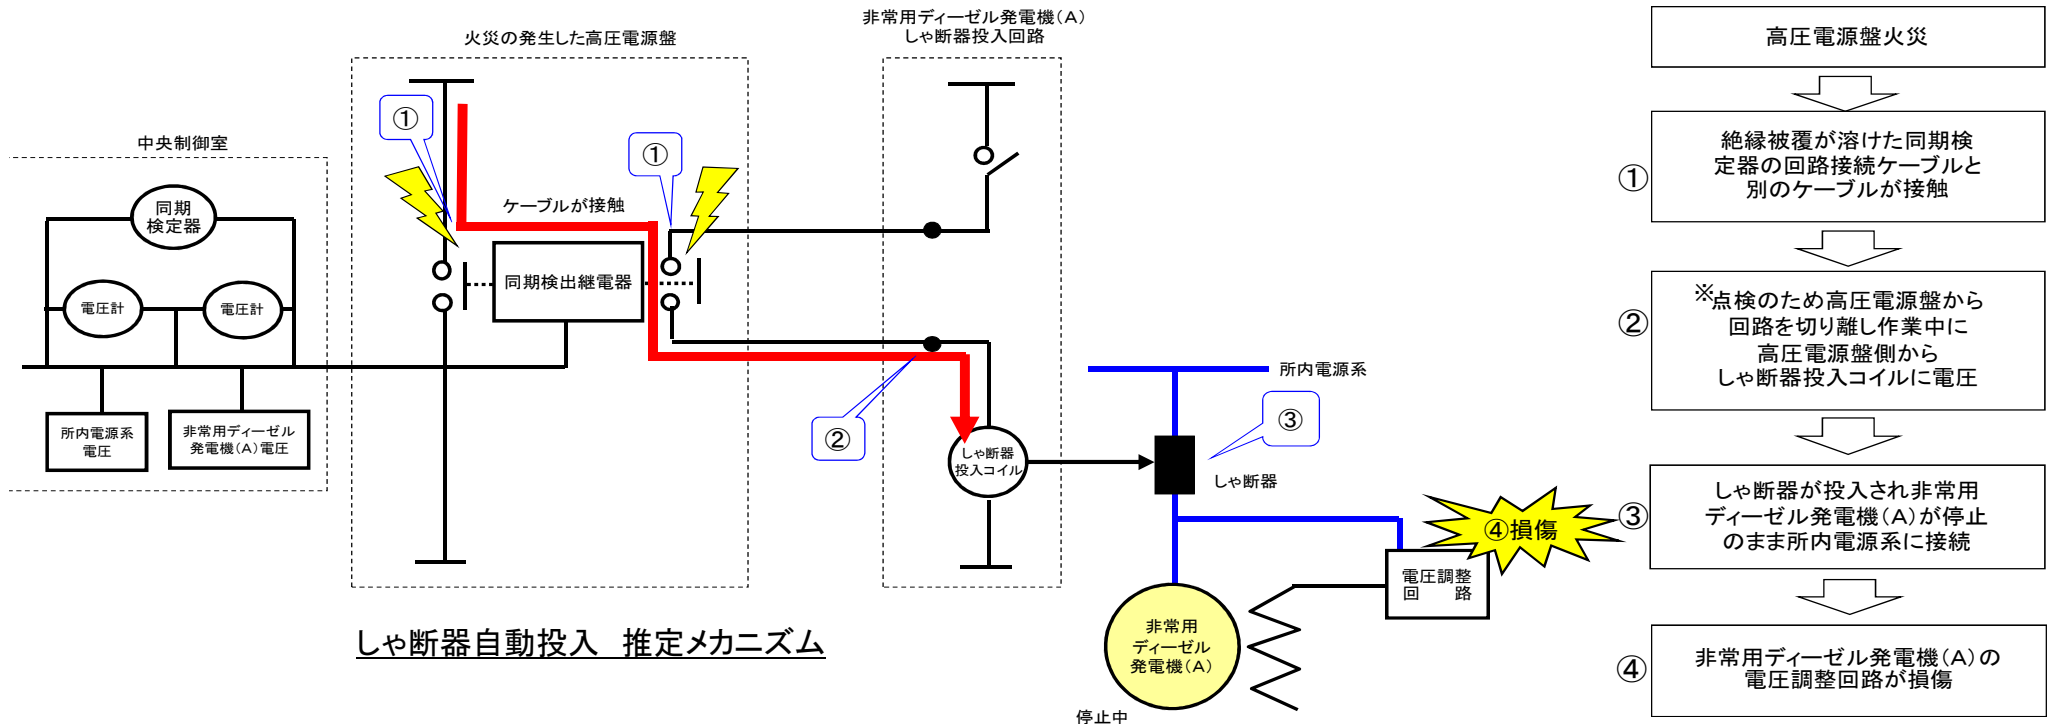
<参考資料1> 1号機 非常用ディーゼル発電機(A)機能喪失

非常用ディーゼル発電機(A)電圧調整回路損傷の推定メカニズム

○火災が発生した高圧電源盤を耐震性の高い横置き型へ変更。

○非常用ディーゼル発電機の信頼性向上のため、同期検定器の故障が、非常用ディーゼル発電機に影響しないよう、定期試験等の必要な場合のみ接続するように回路の改善を図った。

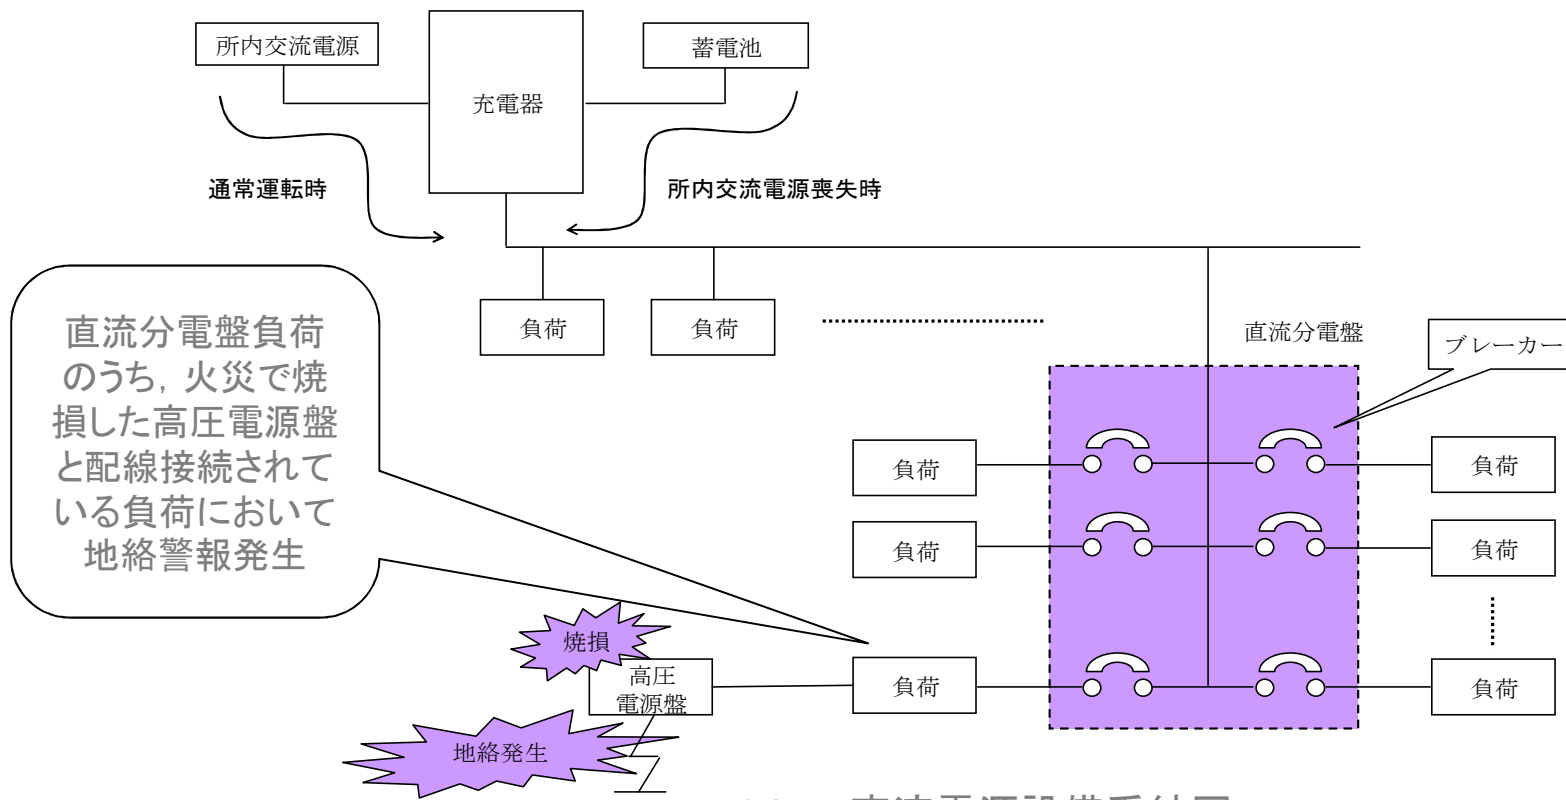
125V直流電源設備系統図

直流分電盤負荷のうち、火災で焼損した高圧電源盤と配線接続されている負荷において地絡警報発生

○火災で高圧電源盤内の配線が焼損し、焼損箇所にて地絡が発生した影響により、配線接続されていた125V直流電源盤の負荷で地絡警報が発生したものと推定。

- 125V直流分電盤と高圧電源盤との接続箇所を切り離し、その後高圧電源盤の更新(耐震性の高いタイプ)および焼損ケーブルの張替えを行い、正常な状態へ復旧した。
- なお、地絡が発生しても電源供給機能に問題なし

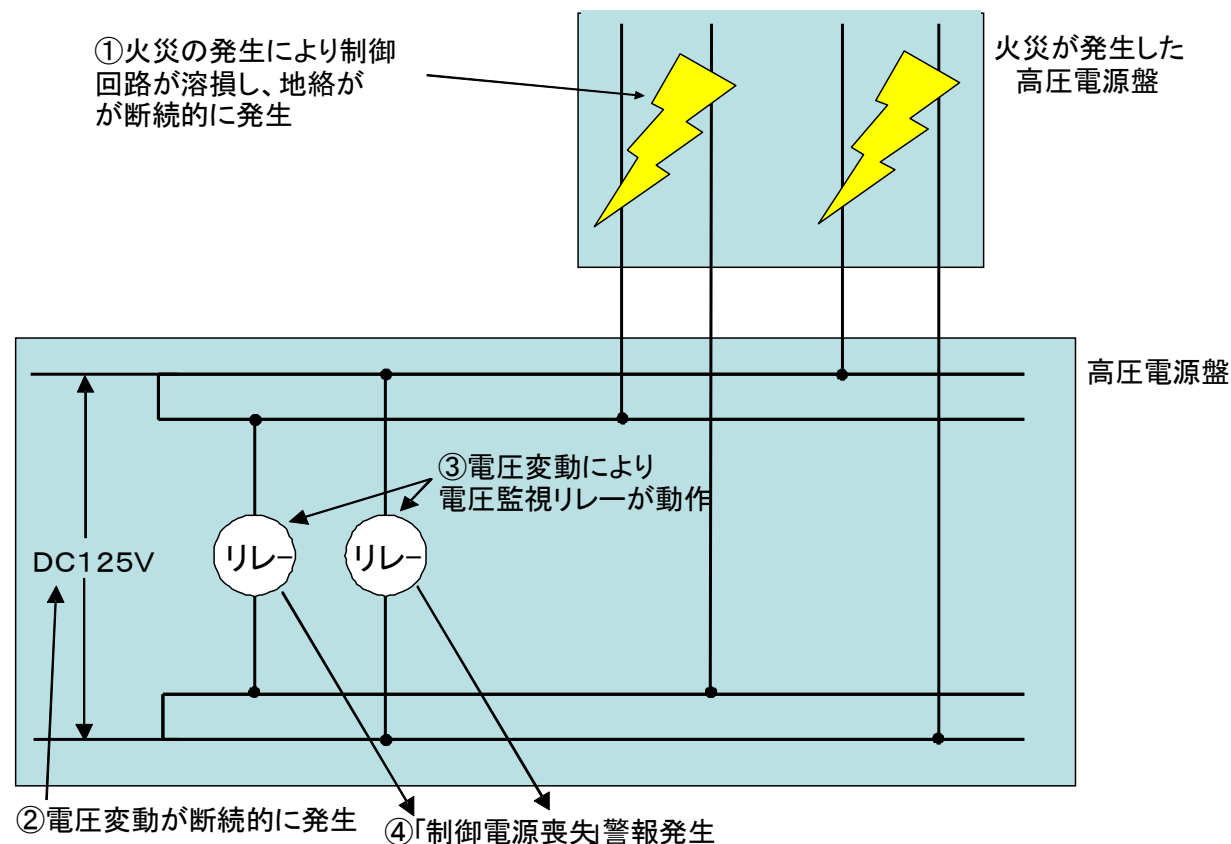
<参考資料3>1号機 母連しゃ断器の制御電源喪失

○火災が発生した高圧電源盤内の制御電源回路が溶損し、溶損箇所にて地絡が発生した影響により、溶損した制御電源回路と接続されている当該高圧電源盤内の母連しゃ断器用制御電源回路の電圧が変動し、制御電源喪失警報が発生ものと推定。

○火災が発生した高圧電源盤との接続箇所を切り離れた。また、点検の結果、母連しゃ断器用制御電源回路に問題はなかったことから、火災が発生した高圧電源盤の更新(耐震性の高いタイプ)を実施したのち、正常な状態へ復旧した。
