モニタリングステーションの更新前後における 測定値について

平成28年2月19日

東北電力株式会社

1. モニタリングステーションの更新概要(1/2)

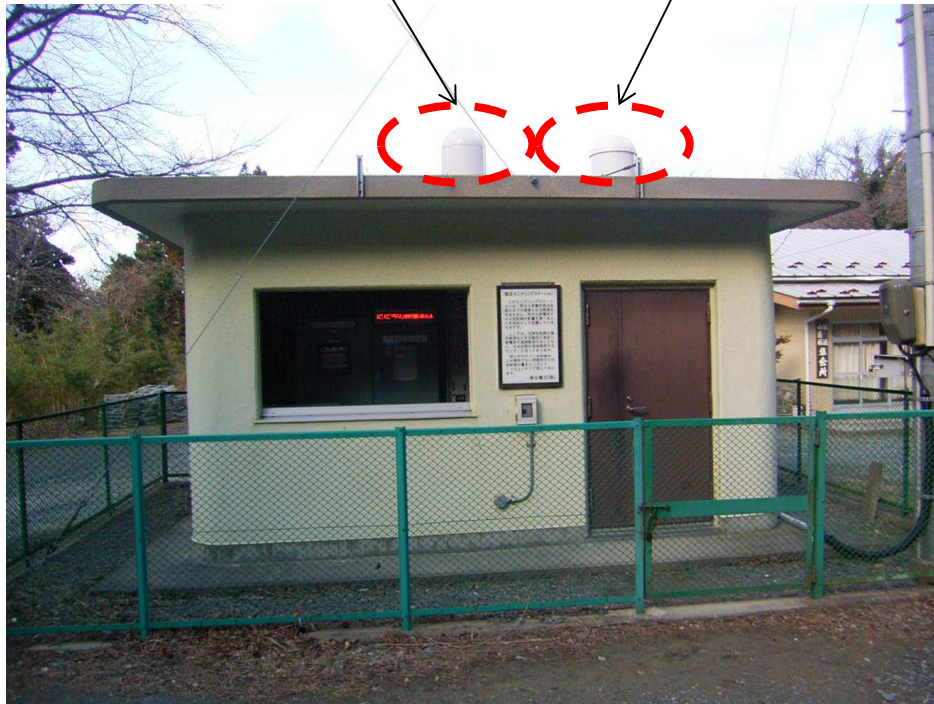
:更新範囲

電離箱検出器(検出器, 検出器カバー)

NaI検出器(検出器, 検出器カバー)
