女川原子力発電所の状況について

平成28年2月2日

東北電力株式会社

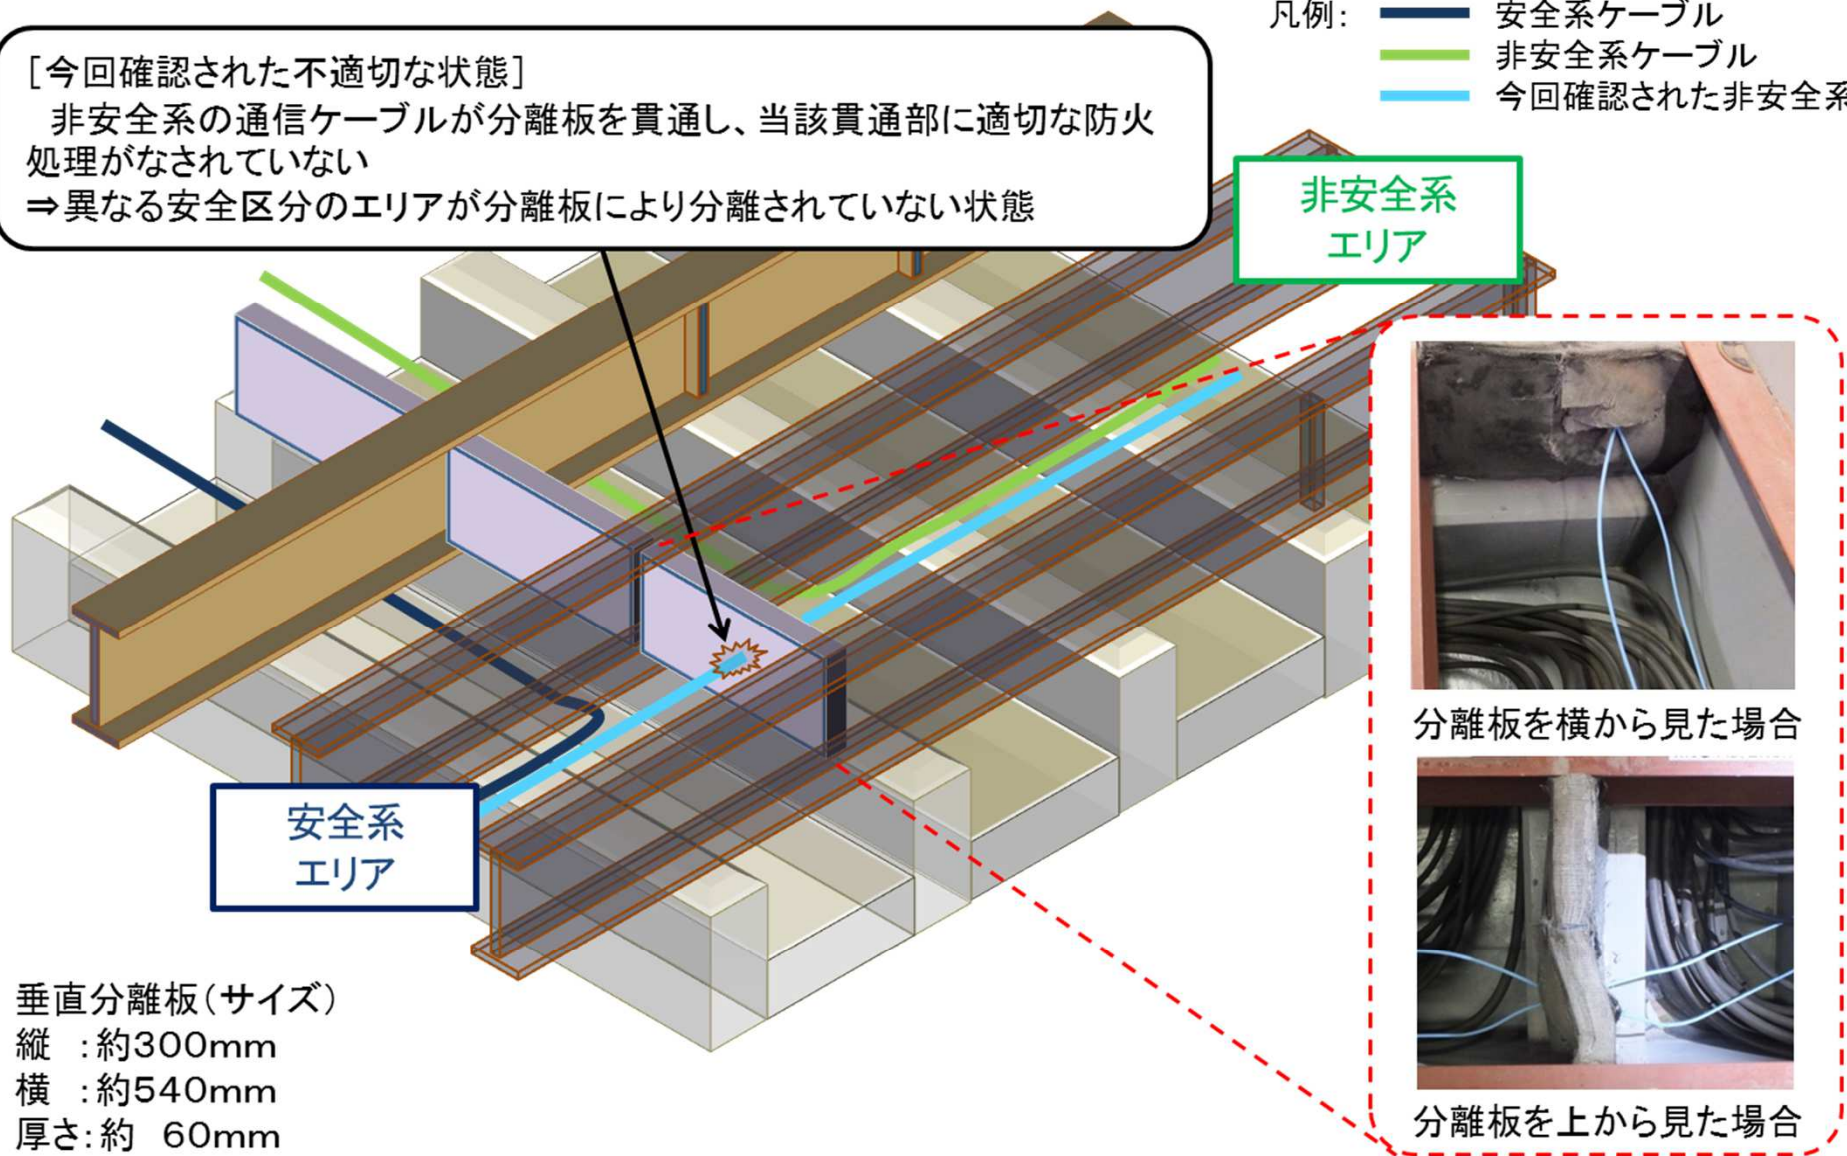
女川原子力発電所3号機 ケーブルの不適切な敷設状態(概要図)

平成27年12月14日、女川3号機においてケーブルが不適切な状態で敷設されていることを1箇所確認。

- 本来、火災防護のため安全区分の異なるケーブルは分離板によりエリアを区分して敷設すべきところ、非安全系の通信ケーブルが分離板を貫通して敷設され、当該貫通部に適切な防火処理がなされていない状態であった。

[今回確認された不適切な状態]

非安全系の通信ケーブルが分離板を貫通し、当該貫通部に適切な防火処理がなされていない

⇒異なる安全区分のエリアが分離板により分離されていない状態

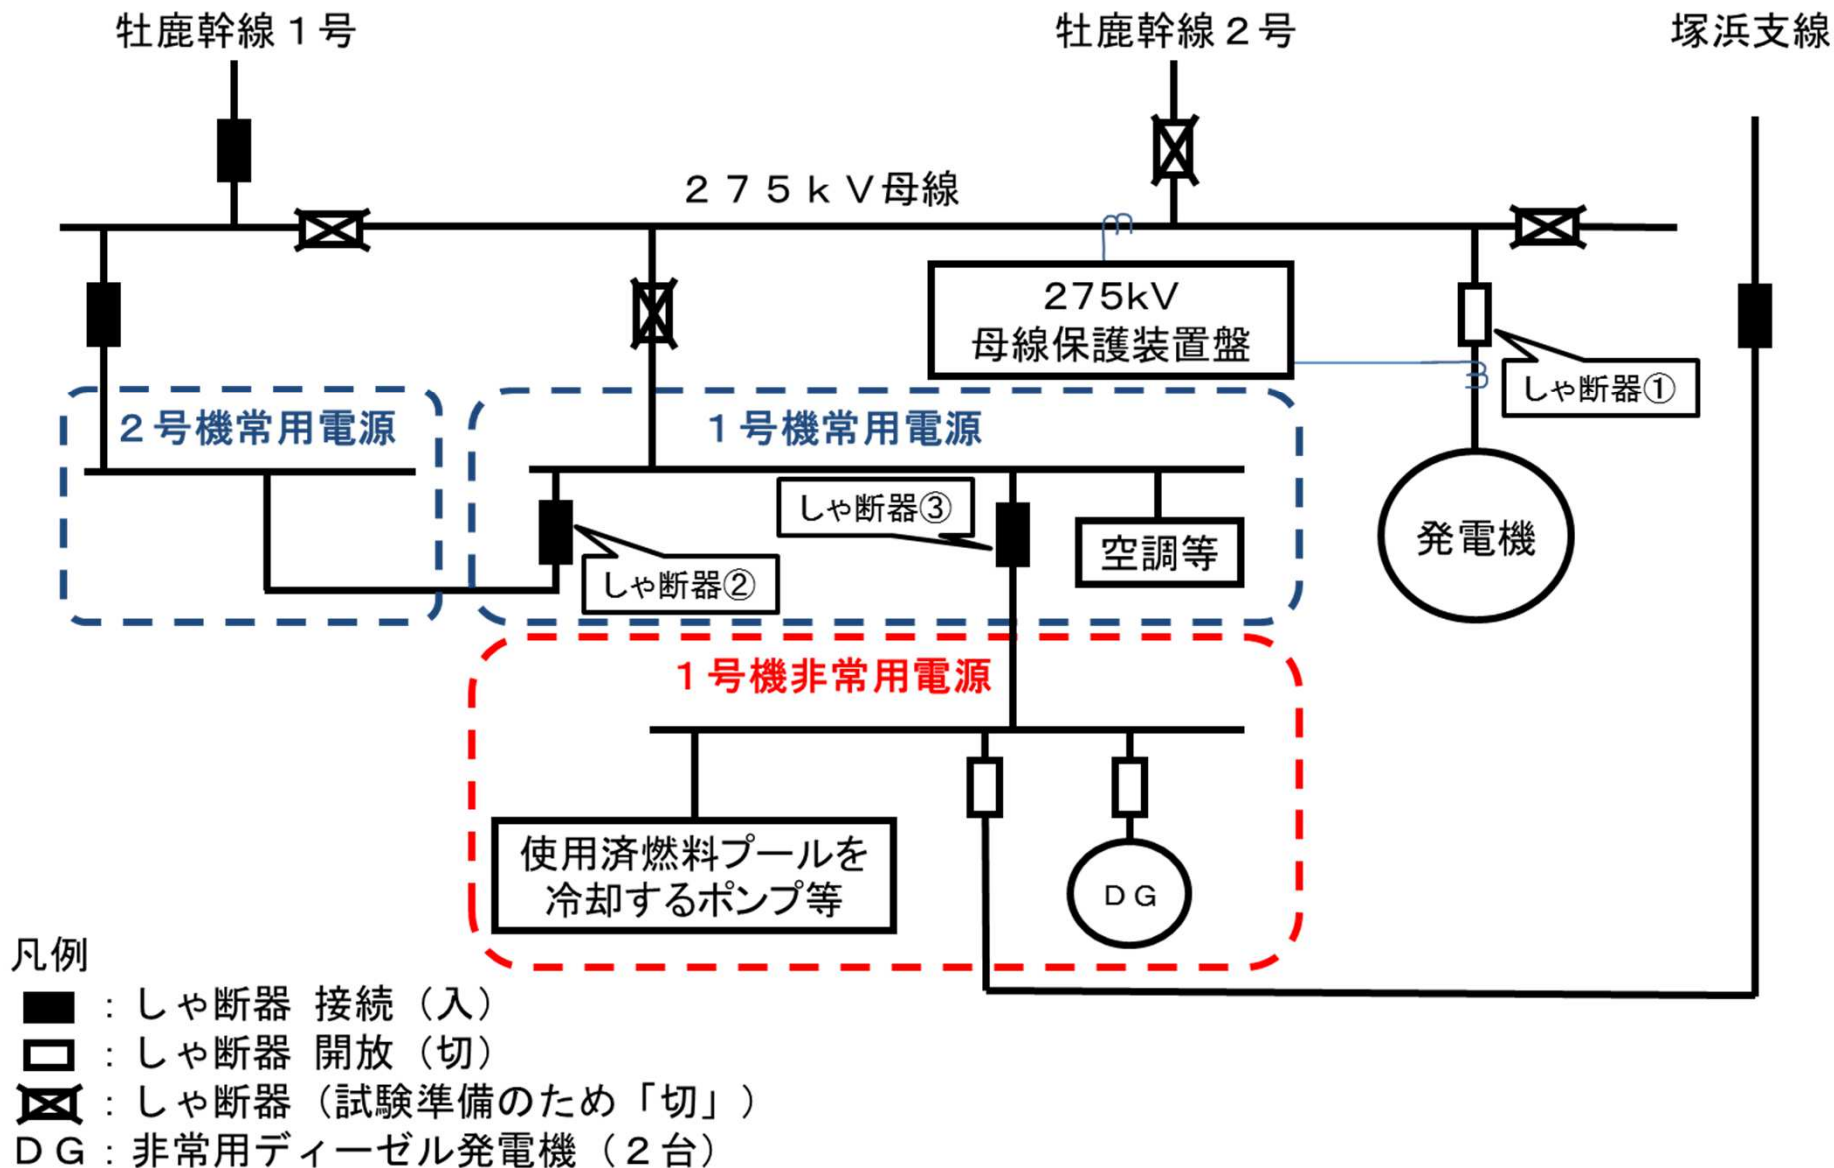
女川原子力発電所電源系統概要図[事象発生前]

- 女川原子力発電所の275kV母線保護装置の更新工事において保護装置の確認試験を実施していたところ、平成27年9月29日、1号機の所内電源（常用電源・非常用電源）に停電が発生し、非常用ディーゼル発電機が自動起動する事象が発生。
- その後の復旧過程において、再度常用電源に停電事象が発生。
なお、非常用電源は非常用ディーゼル発電機により確保。
- 原因は、母線保護装置の確認試験時および停電の復旧過程において、しゃ断器の操作にあたり、別のしゃ断器を動作させないための電氣的な処置（以下「アイソレ」）が不足。
