自動液体濃縮装置の不具合について

宮城県環境放射線監視センター

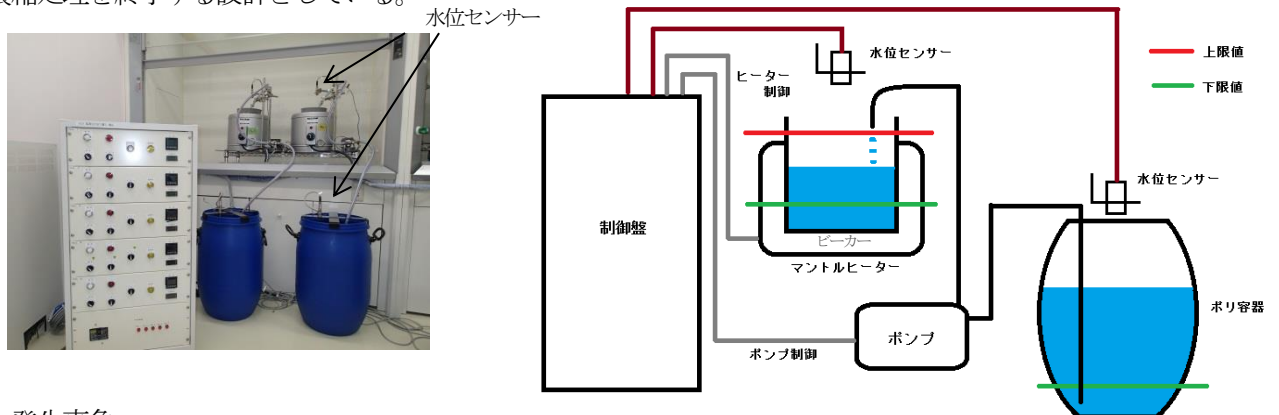
当装置は、ポリ容器とビーカーに超音波式の水位センサーを設けており、ビーカーの水位が下限値を下回ると、ポリ容器内の試料をビーカーの水位が上限値になるまでポンプにて供給し、マントルヒーター(過熱防止機能付き)により蒸発濃縮処理を開始する仕組みになっている。なお、蒸発が進みポリ容器の水位が下限値になれば、ビーカーへの試料供給が止まり、ポリ容器及びビーカーの水位が、共に下限値になると蒸発濃縮処理を終了する設計としている。

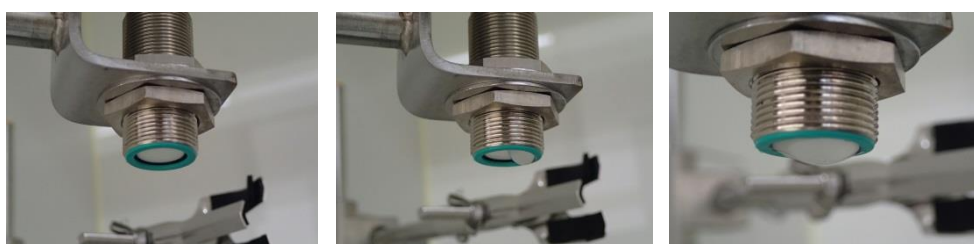
実際に水位センサーに水滴を付着させて検証したところ、付着がセンサーの一部の場合には正確な水位を測定できたが、付着がセンサーの全面の場合には正確な水位が測定できなくなった。

このことから、当事例では蒸気により水滴が水位センサーの全面に付着したことにより、試料を供給するポンプが作動し続け、装置から試料が溢れて出たと考えられる。

水滴の付着無し

一部水滴の付着あり

全面に水滴の付着あり

水位センサーへの水滴の付着を防止するため、装置稼働中は室温調節を行う。さらに、電極式レベルセンサー（電極帯方式）を追加設置し、水位センサーの認識状況に関わらずビーカー内の水位が上限値を超えて上昇した場合にポンプ及びマントルヒーターの電源が切断されるよう装置を改善する。
