花川1号ため池 取水ゲート付近  
被覆ゴムシート破損経過推察

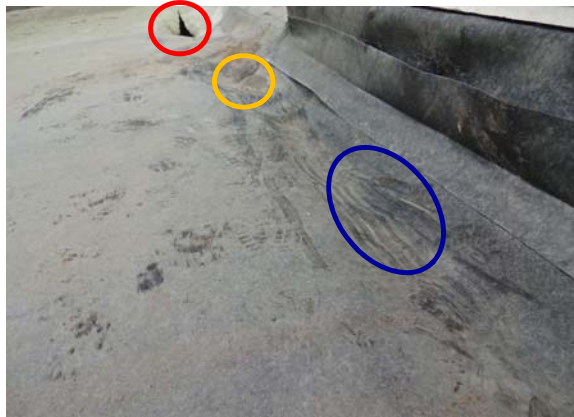
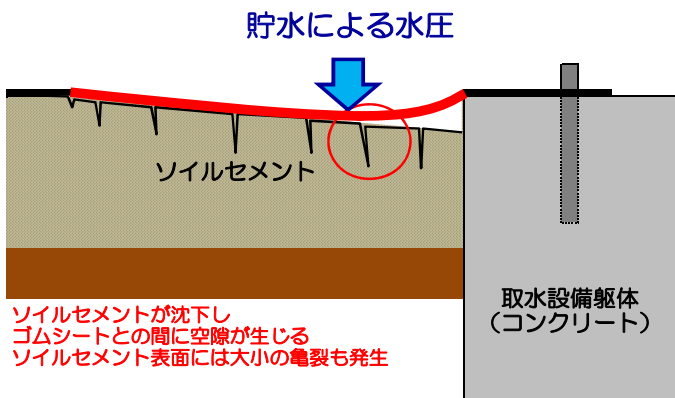
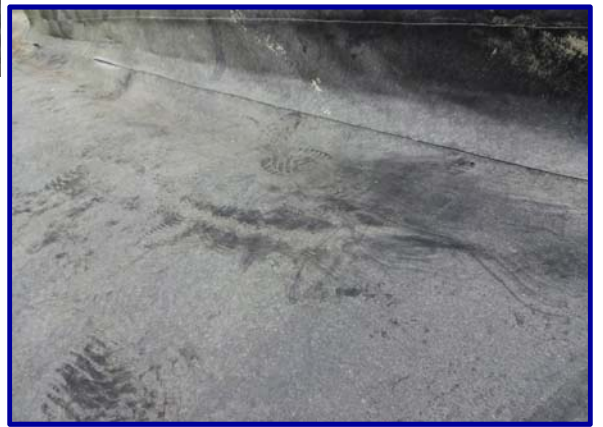
ピンホールが拡大し、裂け目となった

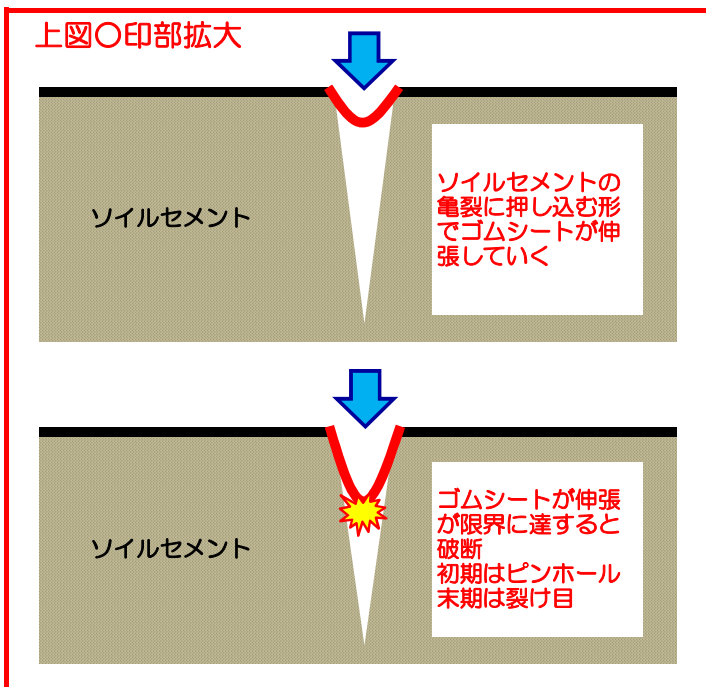
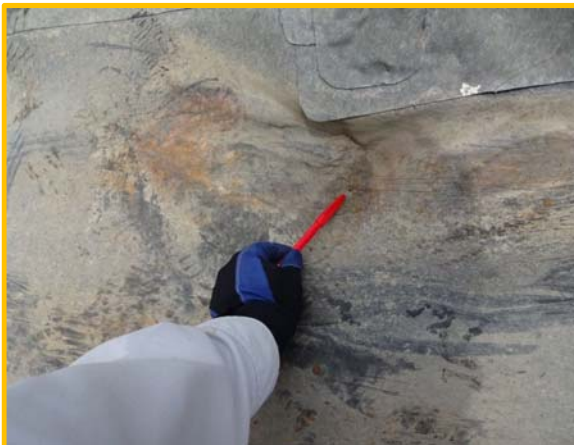
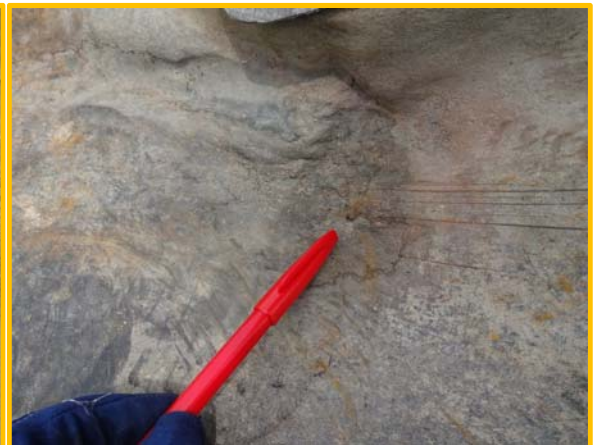
水圧により伸びて たわんだゴムシート

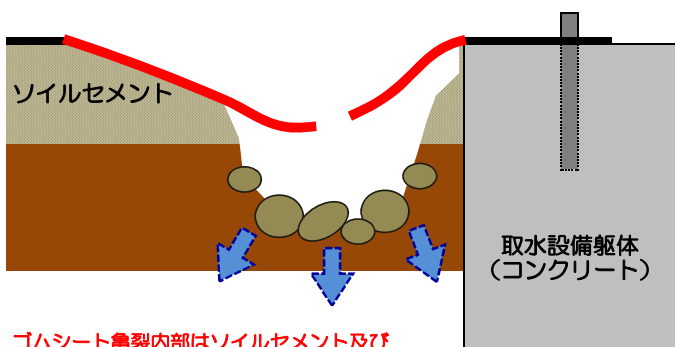
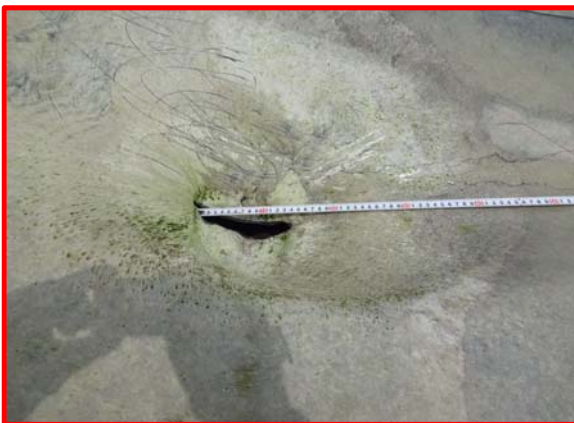
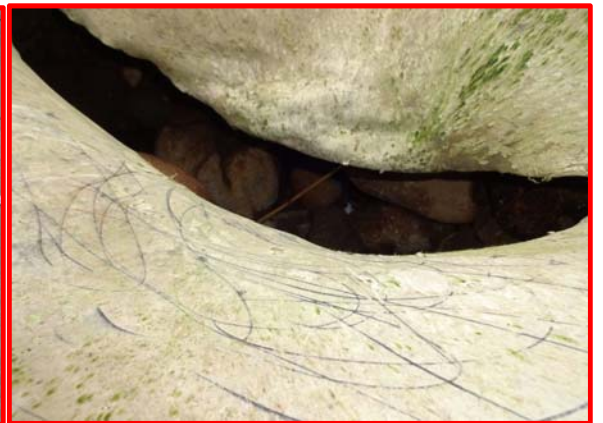
伸縮限界を超えて生じたピンホール
