# 女川原子力発電所の状況について

2019年 2月15日

東北電力株式会社

(1) 女川原子力発電所 1号機原子炉建屋内における  
溢水について

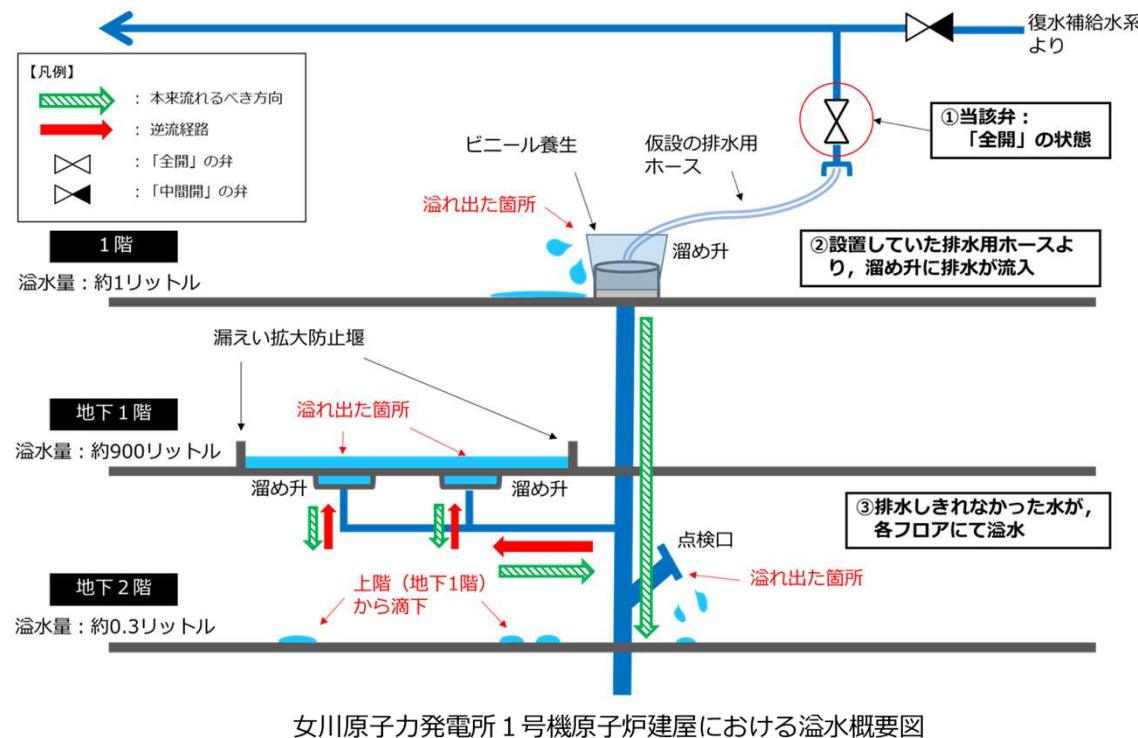
- 2018年12月4日、女川1号機原子炉建屋地下1階（放射線管理区域内）にある原子炉隔離時冷却系ポンプ室非常用空調機エリア※<sup>1</sup>において、排水用の溜め升より水が溢れ出していることを発見した。また、同エリアの真上にある1階通路および真下にある地下2階原子炉隔離時冷却系ポンプ室においても溢水を確認した。
- 事象発生時、復水補給水系※<sup>2</sup>（以下、当該系統）の点検終了に伴い水張り作業を行って時に、「開」となっていた弁（以下、当該弁）からの排水量が多かったことから溜め升等より溢れ出た。（溢水量は合計約900リットル、放射能濃度は検出限界未満）

- 当該弁は、通常「全閉」運用で、点検前の当該系統の水抜き作業時においても、作業実施時から終了時まで「全閉」としておく計画であったが、効率的に水抜きを実施するため、当該弁を水抜き作業時「全開」、点検終了後の水張り作業前に「全閉」とするよう、安全処置※<sup>3</sup>の変更を行った。
- 点検終了後の水張り手順を作成する際、「安全処置の変更が反映されていない手順を作成したこと」および「水張り作業実施前後の状態が「全閉」で変わらないと認識していた当該弁については、水張り作業実施後に状態確認を行う手順としたこと」により、本来、水張り作業実施前に「全閉」とすべき当該弁が「全開」状態のままとなり、溢水に至った。

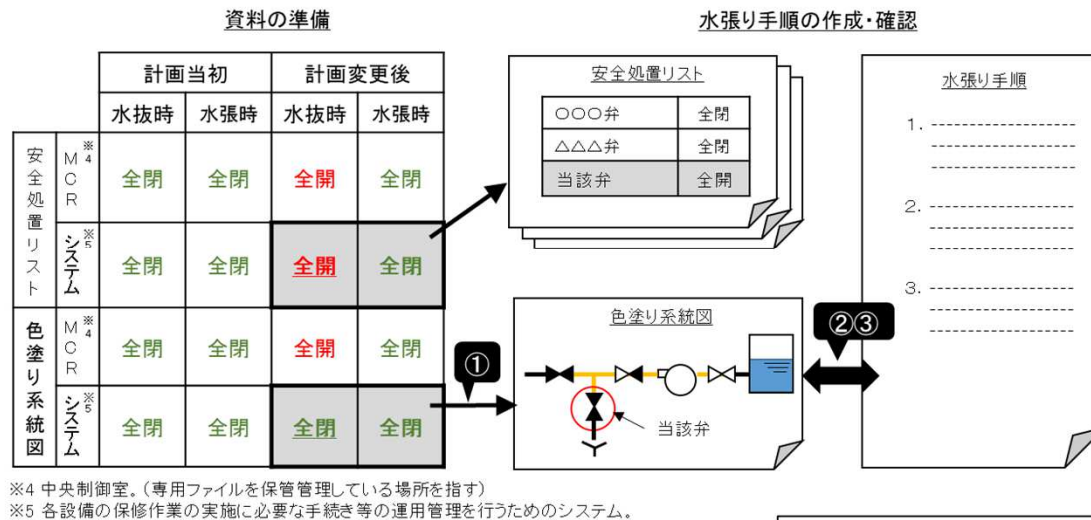
■ 水抜き・水張り手順の作成・確認に係るルールに不明確な点があり、以下の①～③の問題が生じた結果、当該弁が「全閉」との認識に基づく手順が作成された。

No.	問題点
①	・計画変更を反映した色塗り系統図について、システムへ登録するルールが明確にならなかったため、社員Aは、計画変更後の色塗り系統図をシステムに登録しなかった。
②	・社員Bは、水張り手順作成にあたり、システムから出力した色塗り系統図(計画変更前のもの)での確認を優先し、安全処置リストで当該弁が「全閉」となっていることに気づけなかった。
③	・運転部門の管理職A、Bは、社員Bが作成した水張り手順と色塗り系統図(計画変更前のもの)の整合性を主に確認したため、当該弁の「全閉」操作が手順に入っていないことに気づけなかった。

- ①最新の安全処置内容を反映した色塗り系統図をシステムに登録する。
- ②手順作成の際、最新の「安全処置リスト」、「色塗り系統図」を照合する。
- ③管理職は、手順確認の際、上記①②の対応が実施されていることを確認する。

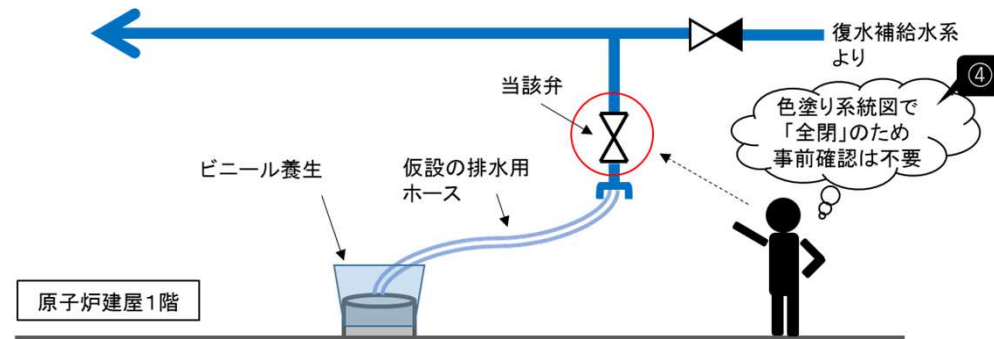
■ 安全処置対象弁の確認方法に不明確な点があり、以下の④の問題が生じた結果、当該弁の状態確認が水張り実施前に行われなかった。

No.	問題点
④	・社員Bは、水張り前後の状態が「全閉」で変わらないと認識していた安全処置対象弁については、水張りに影響しないことから、水張り実施後に確認する手順を作成した。 ・このため、水張り実施前に当該弁が実際には「全開」状態であることに気づけなかった。

- ④水張り作業実施前後で弁の開閉状態が変わらない場合でも、水張り作業実施前に安全処置リストに記載された弁の開閉状態を全数確認する。
