# 地震後の設備健全性確認 他

<(1)震災時における被害と対応状況について(その1)他>

平成26年12月24日

東北電力株式会社

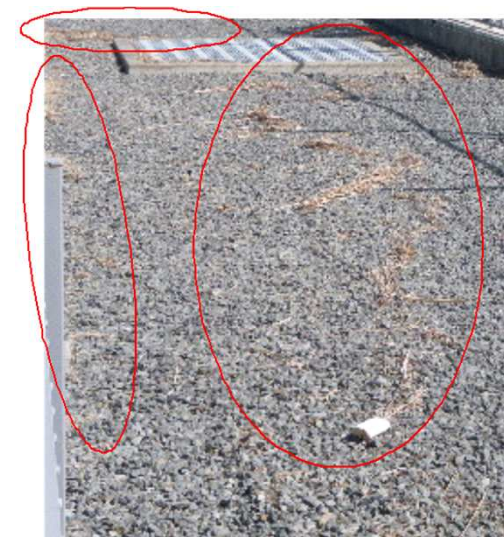
写真B 敷砂利上に残留した塵芥

敷地海側の一部に海水の浸入痕が確認されたが、主要な建屋には到達していない。

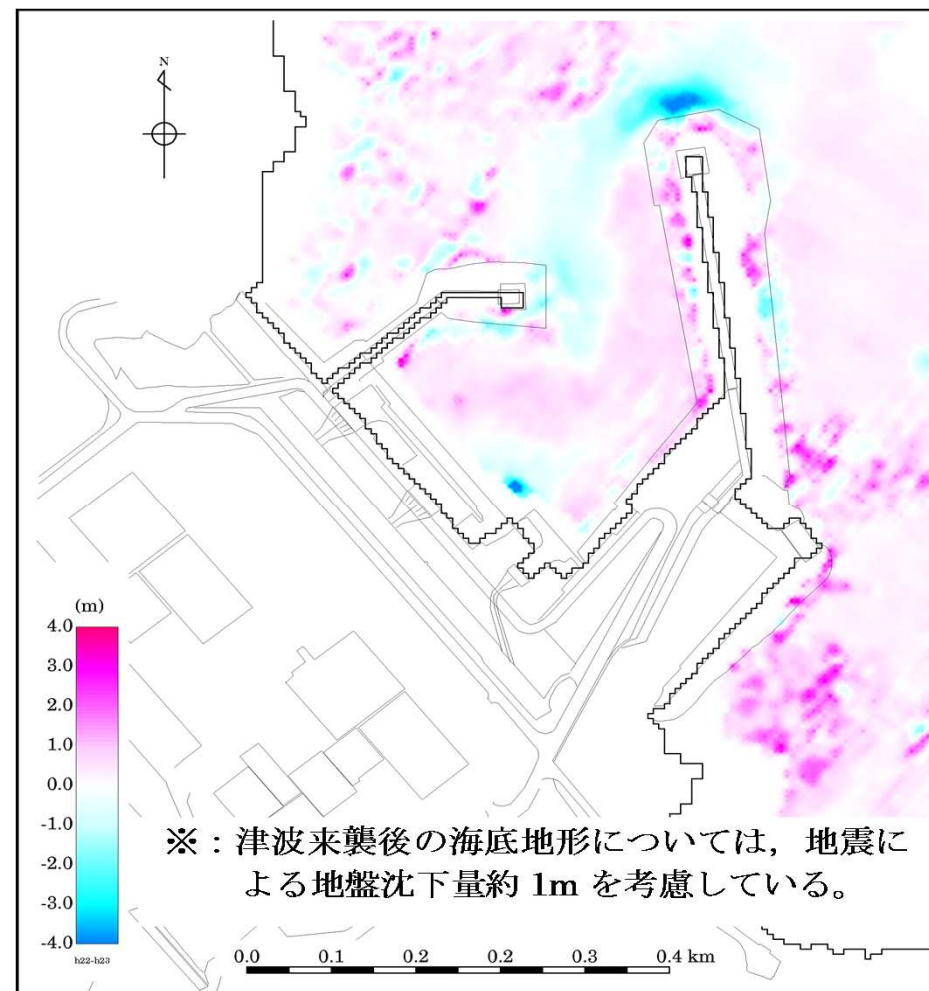
津波来襲前後の堆積侵食状況

- 女川原子力発電所に来襲した津波に伴う砂の堆積, 海底の侵食状況を測量により把握
- 津波来襲に伴い, 0.5m~0.6m程度の砂の堆積, 最大5.5m程度の侵食を確認
- 津波に伴う堆砂により取水口が閉塞することはなかったことを確認

(原子炉補機冷却系海水ポンプに必要な海水が継続的に取水可能であったことを確認)

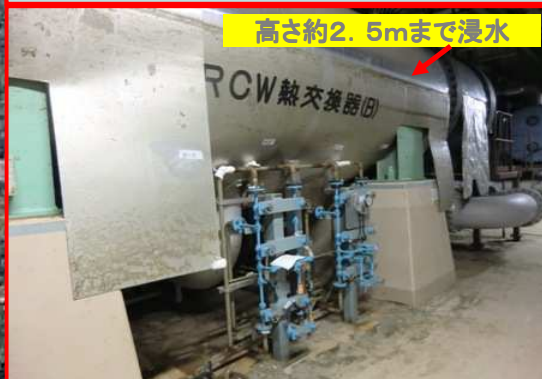
2号機 原子炉建屋 付属棟  
(海水流入)

設備名称	被害概要	原因
1号機	高圧電源盤	常用のA系高圧電源盤が焼損 (B系および非常用電源は問題なし)	地震
	屋外重油貯蔵タンク	倒壊	津波
	原子炉建屋 天井クレーン	走行部の損傷	地震
	非常用ディーゼル 発電機	高圧電源盤の焼損による影響で、電圧調整などに使用している回路が損傷	地震
2号機	補機冷却水系	原子炉補機冷却水B系および高圧炉心スプレー補機冷却水系が浸水 (A系の機能に問題はなし)	津波

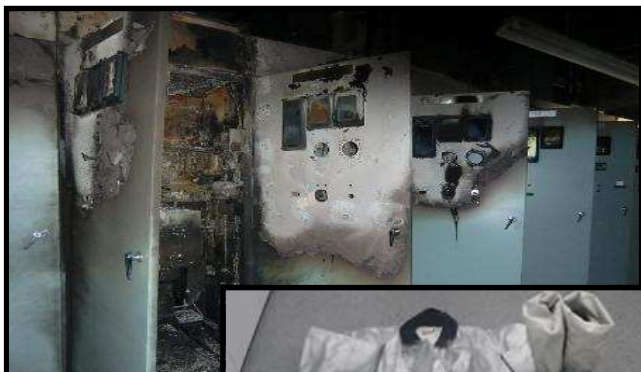
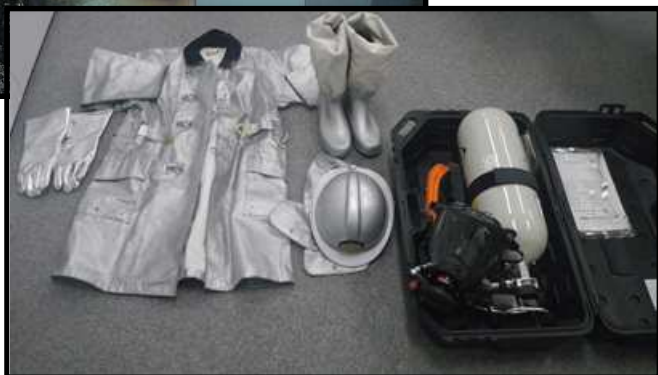
#### 1号機高圧電源盤焼損

- 地震の揺れによりショートし、火災が発生
- 自衛消防隊を組織して、消火活動を実施
- 消火活動は、現場が煙で充満しており、酸素ポンベを背負いながら、交替して対応

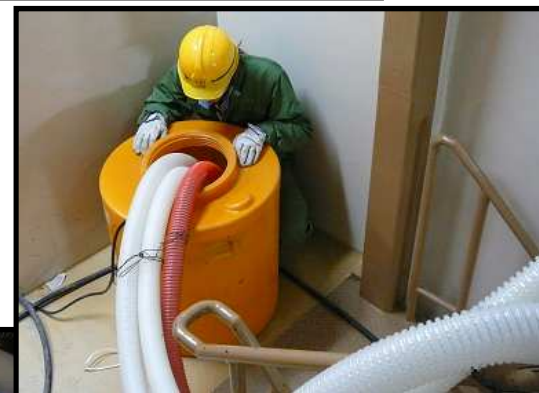
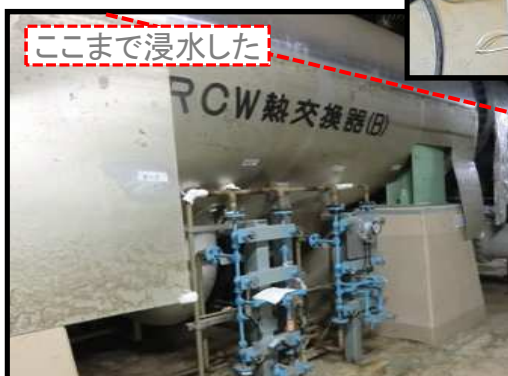
#### 2号機原子炉建屋付属棟浸水

- 約2.5mの浸水
  - 浸水した水については、放射能を測定した上で、排水
- 地下3階から地上まで汲み上げるには、高低差が大きく、仮設ポンプ1台だけで汲み上げられず、中継用溜め升を設置して排水
