女川原子力発電所 2 号機の安全性に
関する検討会 説明資料

地震後の設備健全性確認

＜(3)点検記録について(その1)＞
(No.26～30関連)

平成27年2月10日
東北電力株式会社

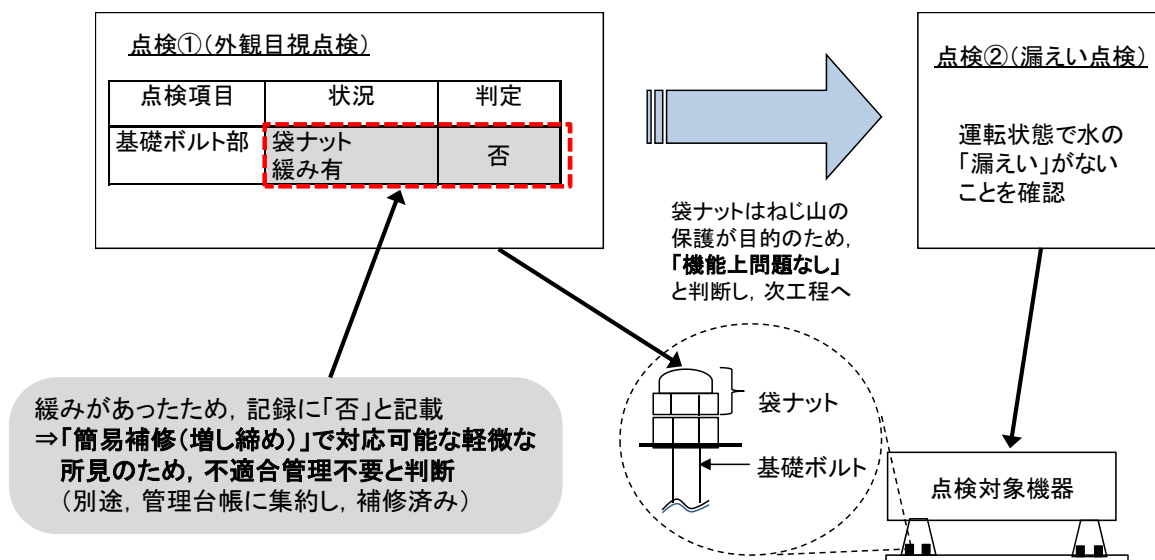
(2) 点検結果が「否」にもかかわらず、不適合管理を実施せずに次工程に進めた事案

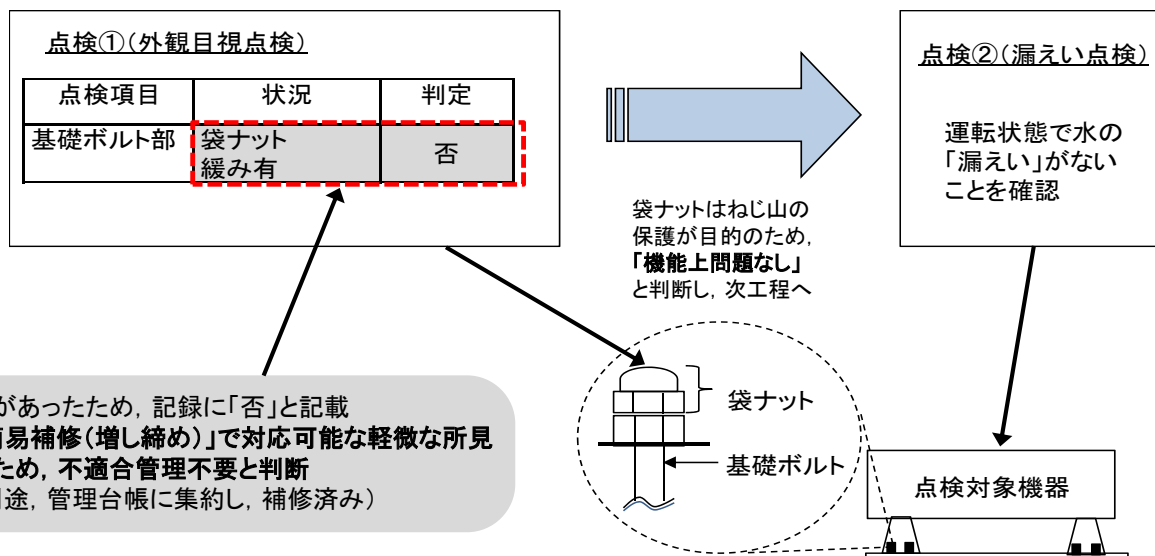
(2) 点検結果が「否」にもかかわらず、不適合管理を実施せずに次工程に進めた事案

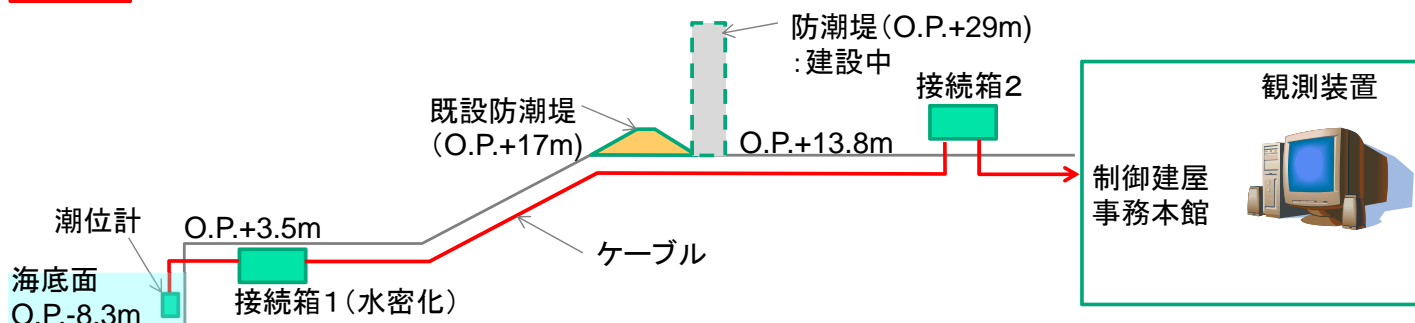
欠測原因 : データ中継装置(接続箱)が津波により冠水し、使用不能となったこと。

対策 : 接続箱を水密化し、地中(マンホール内)へ設置。地中ケーブルで建屋へ接続。

また、測定範囲を以下のとおり拡大し、防潮堤高さ(O.P.+29m)以上まで計測可能とした。

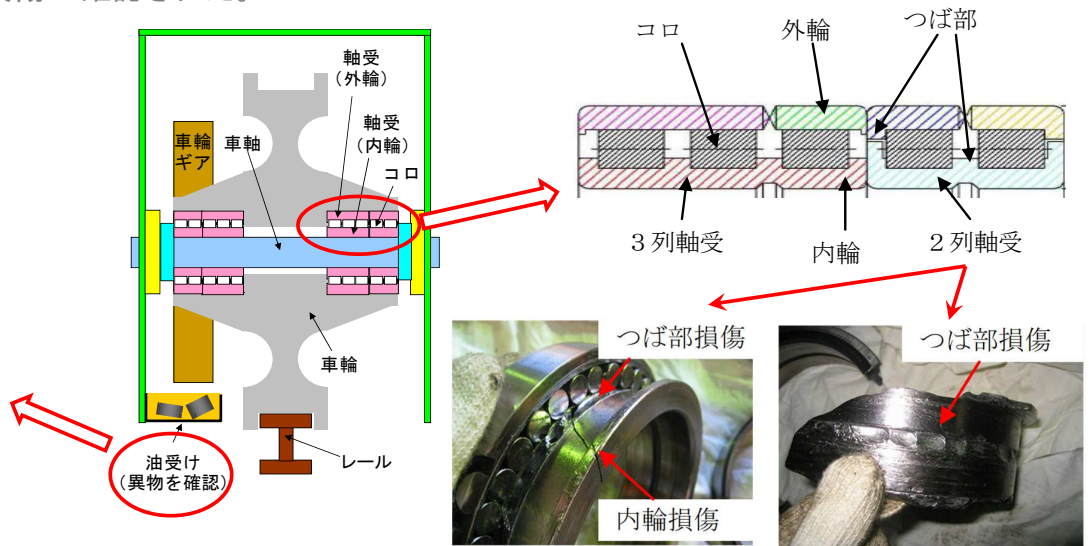
全走行部分解調査の結果確認された軸受損傷状態(代表例)

- ◆ 4箇所ある走行部の分解調査を実施した結果、全ての走行部軸受に損傷を確認した。
- ◆ 損傷は、水平荷重を受ける軸受つば部に多く確認され、内輪および外輪の一部および軸受コロにも損傷が確認された。

損傷した軸受の金属調査(破面観察)等を実施したところ、地震等大きな荷重が付加されたことにより損傷に至ったものと推定された。

また、地震荷重評価の結果、東北地方太平洋沖地震の水平地震荷重が、当該軸受(つば部)の破壊強度を上回っていたことを確認した。

当該クレーン走行部軸受の損傷状況および地震荷重評価の結果より、
走行部軸受損傷の原因は、水平地震荷重によるものと判断。

- ◆ 女川1号機原子炉建屋天井クレーンについては、水平地震荷重により走行部軸受が損傷したことに鑑み、水平方向の荷重を受け難い軸受(女川2, 3号機の当該クレーン軸受と同仕様)に交換した。
- ◆ 取替後の軸受は固定型であることから、水平荷重が2列および3列軸受に分散され、今回損傷したつば部に付加される最大の水平荷重が従来の約半分となり、東北地方太平洋沖地震と同程度の地震を想定した場合であっても強度上満足する。

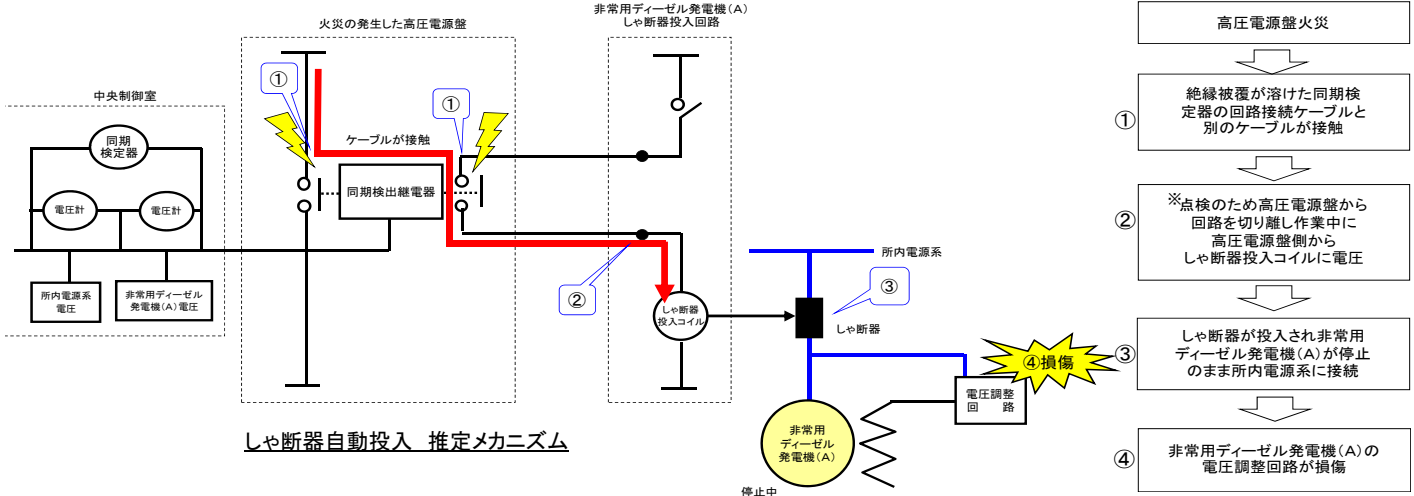
非常用ディーゼル発電機(A)電圧調整回路損傷の推定メカニズム

非常用ディーゼル発電機(A)機能喪失	電圧調整などに使用している回路が損傷 (震災後の4月1日に実施した定期試験※を発端として発生したものであり、震災時は問題なく運転していた)	法令等の報告
125V直流電源系の地絡	当該電源系配線が地絡	軽微な被害
母連しゃ断器の制御電源喪失	当該しゃ断器の制御電源回路の電圧が変動	軽微な被害

- 火災が発生した高圧電源盤を耐震性の高い横置き型へ変更。
- 非常用ディーゼル発電機の信頼性向上のため、同期検定器の故障が、非常用ディーゼル発電機に影響しないよう、定期試験等の必要な場合のみ接続するように回路の改善を図った。

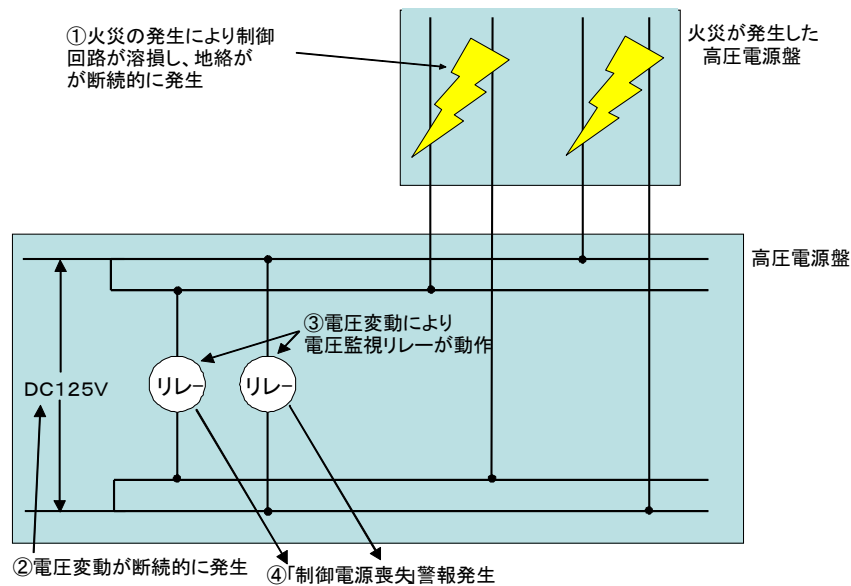
○火災が発生した高圧電源盤内の制御電源回路が溶損し、溶損箇所にて地絡が発生した影響により、溶損した制御電源回路と接続されている当該高圧電源盤内の母連しゃ断器用制御電源回路の電圧が変動し、制御電源喪失警報が発生ものと推定。
