2023年2月3日
東北電力株式会社

女川原子力発電所の状況について

女川2号機循環水ポンプ（A）動力ケーブルの損傷について

女川原子力発電所における交通死亡事故について

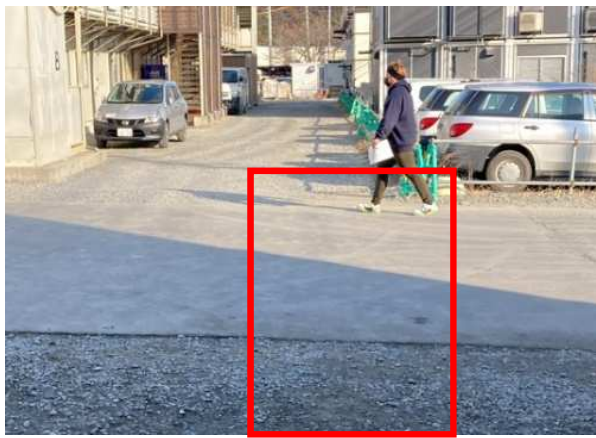
<p>横断歩道がない</p>

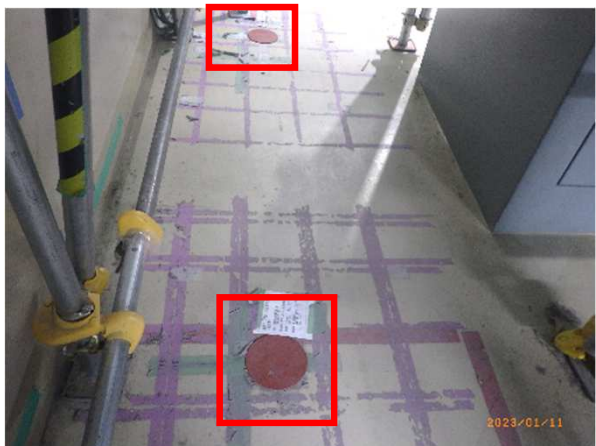
<p>電線管設置のための 新規貫通孔の仮蓋に 踏く懸念 (仮蓋は物品落下防 止のための処置)</p>
