2023年8月31日

東北電力株式会社

女川原子力発電所の状況について

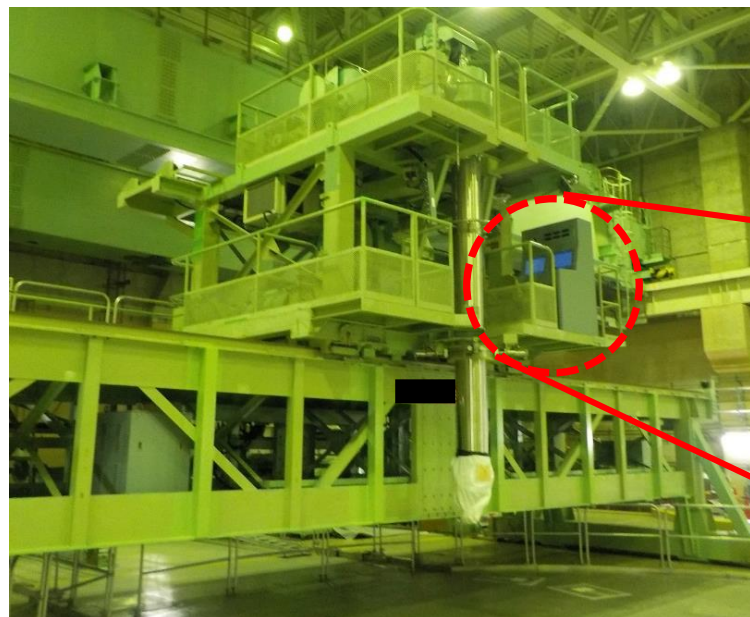
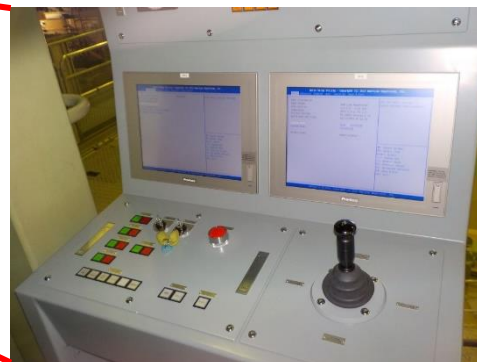
燃料交換機 全景写真

- 2023年6月29日、1号機の燃料交換機※1の動作確認のため、机上操作卓パネルコンピュータによる運転操作を実施しようとしたところ、同コンピュータが正常に動作せず、燃料交換機の運転操作ができない状態であることを確認した。
- 原因については、現在調査中。
- なお、代替のコンピュータを用いて、燃料交換機が動作可能であることを確認している。
- 事象発生当日、当該燃料交換機による燃料取扱作業は実施していなかった。
- 本事象による廃止措置作業への影響はない。また、環境への放射能の影響はない。

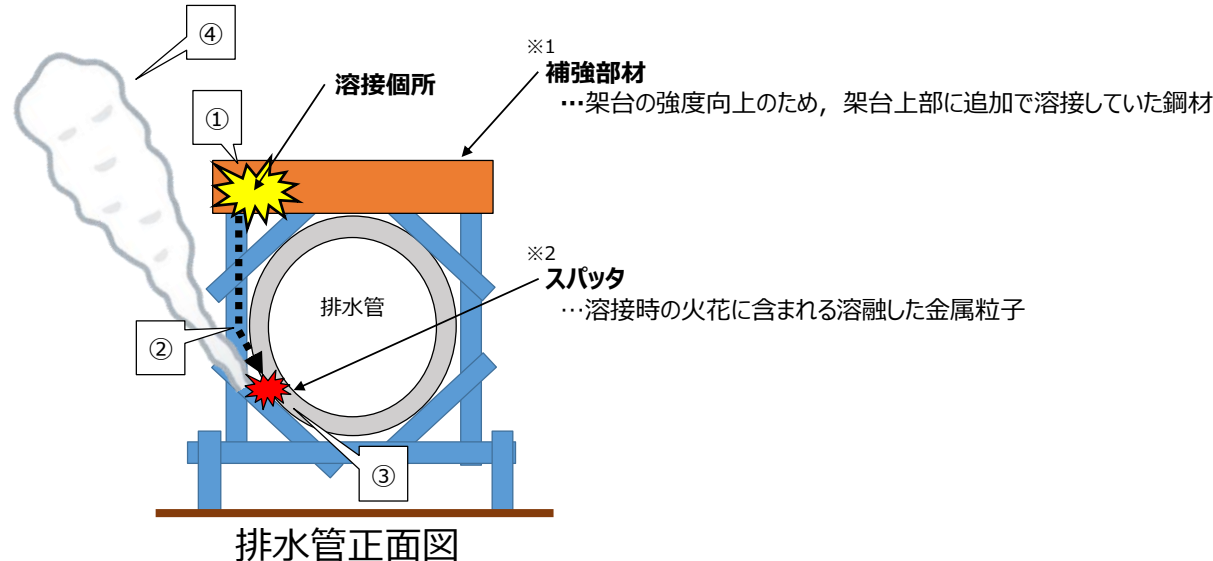
- ① 排水管を固定する架台の強度向上のため、架台上部に補強部材※1を追加で設置するための溶接を行った。
- ② 架台上部の溶接作業時に発生したスパッタ※2が、排水管が接する架台下部の斜材に堆積した。
- ③ 排水管に火気対策を施していなかったため、堆積したスパッタが排水管に直接接触した。
- ④ 堆積したスパッタの熱により、排水管の一部が溶けて発煙したものと推定。

原因	再発防止対策
(1) 当該協力企業は、「排水管はスパッタでは燃えない」という誤った認識を持っていたことから、当該溶接作業に係る火気養生計画書※ ³ を作成する際、排水管への火気対策は不要と考えた	当該協力企業は、以下の対策を講じる。 a.作業計画書を作成する際に、以下の事項を明記する。 (a) 火気作業の有無 (b) 火気作業の内容およびリスク (c) 火気対策と当社による立会計画 b.火気養生計画書の作成に際し、当社作業担当箇所が火気対策の妥当性を確認できるよう、火気作業エリア内にある全てのものをリストアップする。また、火気作業の方法やリストの内容を変更した際には、火気養生計画書を更新の上、当社作業担当箇所に再提出する。 c.火気作業時における責任者の立会およびパトロールを強化する。 d.火気作業に対する危険感受性を高める教育を実施する
(2) 当社が定めた社内文書において、作業計画書※ ⁴ に火気作業のリスクや対策を明記することが規定されていなかったことから、当該協力企業は、作業計画書にこれらの内容を記載しなかった。そのため、当社作業担当箇所は、当該溶接工事に係る火気対策を確認、管理することができなかった	当社は、当該協力企業に限らず、上記a.の事項について、確実に作業計画書に反映されるよう、その旨を社内文書に規定する。また、作業計画書が提出された際には、その内容に応じて適切な現場の確認、管理を行う。

- 当社社員および構内協力企業作業員に対し、今回の事例を周知するとともに、各火気作業エリアの火気対策を再確認する。
- 構内協力企業が定める火気作業マニュアル・火気教育テキストや、火気教育実績を審査するとともに、火気教育の実施状況について監査を行う。
- これまで、火災発生時の影響が大きい建屋内などを対象としていた防火管理の専門家によるパトロールの対象範囲に、屋外を追加する。
