# 令和5年度第3四半期温排水影響調査に係る 欠測の経緯と今後の対策について

令和5年10月11日（水）に女川湾における温排水影響調査を行っていたところ、直読式総合水質計（以下、水質計）を亡失し、沖合4点のデータを欠測する事態となったことから、その経緯と今後の対策について報告するもの。

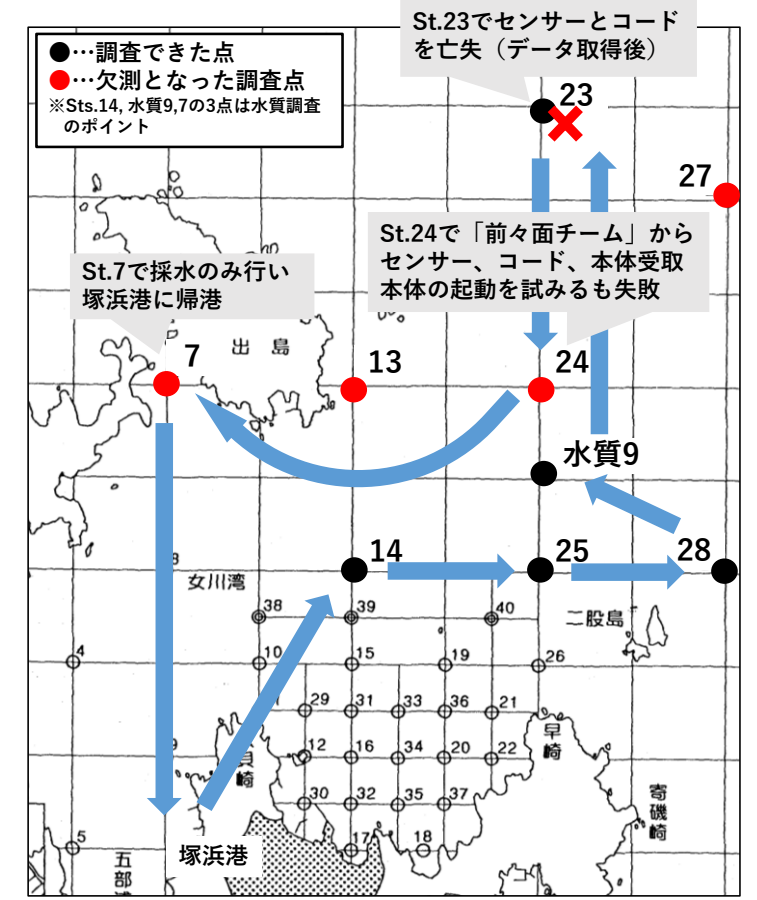
図1 令和5年度第3四半期温排水調査における沖合チームの動向

4チーム（前面、前々面、内湾、沖合）に分かれて調査を実施中、沖合チームがSt.23で海底まで降ろした水質計の引き上げ作業にとりかかったところ、何らかの障害物に引っ掛かった（図1）。コードの角度を変えながら引き上げを試みたが、その最中強く海底に引き込まれ、コードと本体の接続部分が破断してしまい（図2）、コードとセンサーを海中に亡失した（午前9時5分頃）。

亡失時点で沖合チームは4点の観測が残っていたことから、既に調査が終わっていた前々面チームの水質計（本体及びセンサー）を現場で受け取り、再度観測を行おうとしたところ、本体が起動しなかった。このため、動作しない原因を調べたところ、バッテリーに問題があると考え、交換も検討したが、10時を過ぎた頃から西北西の風が強く吹き、うねりが高くなるなど海況が悪くなったため観測を断念するに至った。これにより、4地点の水温塩分データが欠測となった（表1）。

今回の事故は、海底の何らかの障害物にセンサーが引っ掛かってしまったことが原因と考えられる。今後は、このような事態を引き起こさないよう、魚探による海底の起伏の十分な事前確認を行うとともに、センサーが海底に付いたら直ぐに引き上げることなど、海中及び海底の状態を十分確認した上で調査を行う。

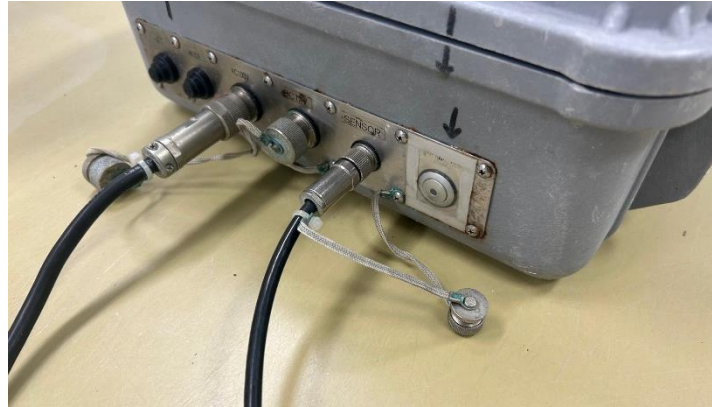
なお、帰着後にバッテリーを入れ替えて検証したところ、水質計は正常に作動したことから、コードが破断した際にバッテリーに不具合が生じていた可能性が高いことが分かった。

破断した水質計の本体

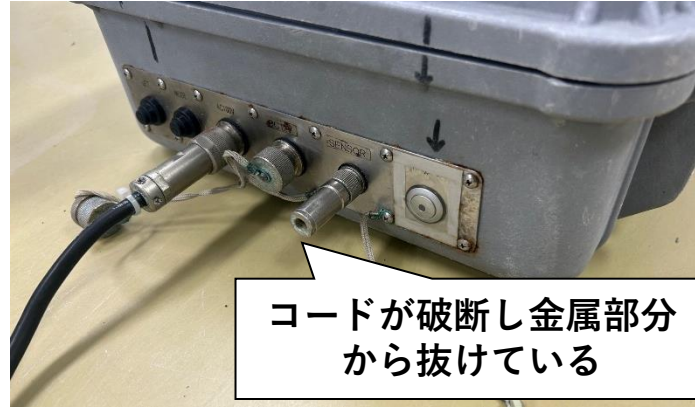
コードが破断し金属部分から抜けている
