女川原子力発電所の状況について

平成28年8月29日

東北電力株式会社

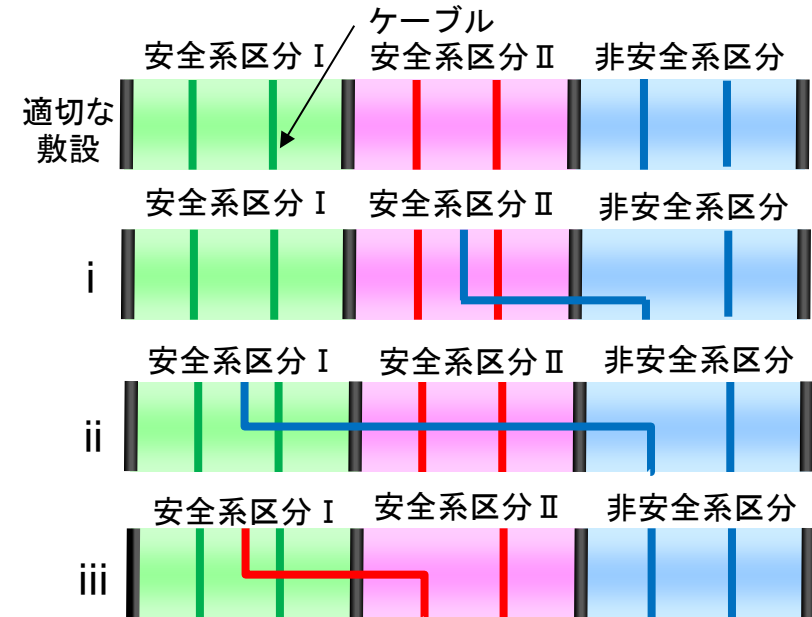
注1：不適切なケーブルの敷設事例（右図参照）

- i. 非安全系の電力ケーブルが、1つの安全系区分に跨いで敷設。
- ii. 非安全系ケーブルが、複数の安全系区分に跨いで敷設。
- iii. 安全系ケーブルが、異なる安全系区分に跨いで敷設。

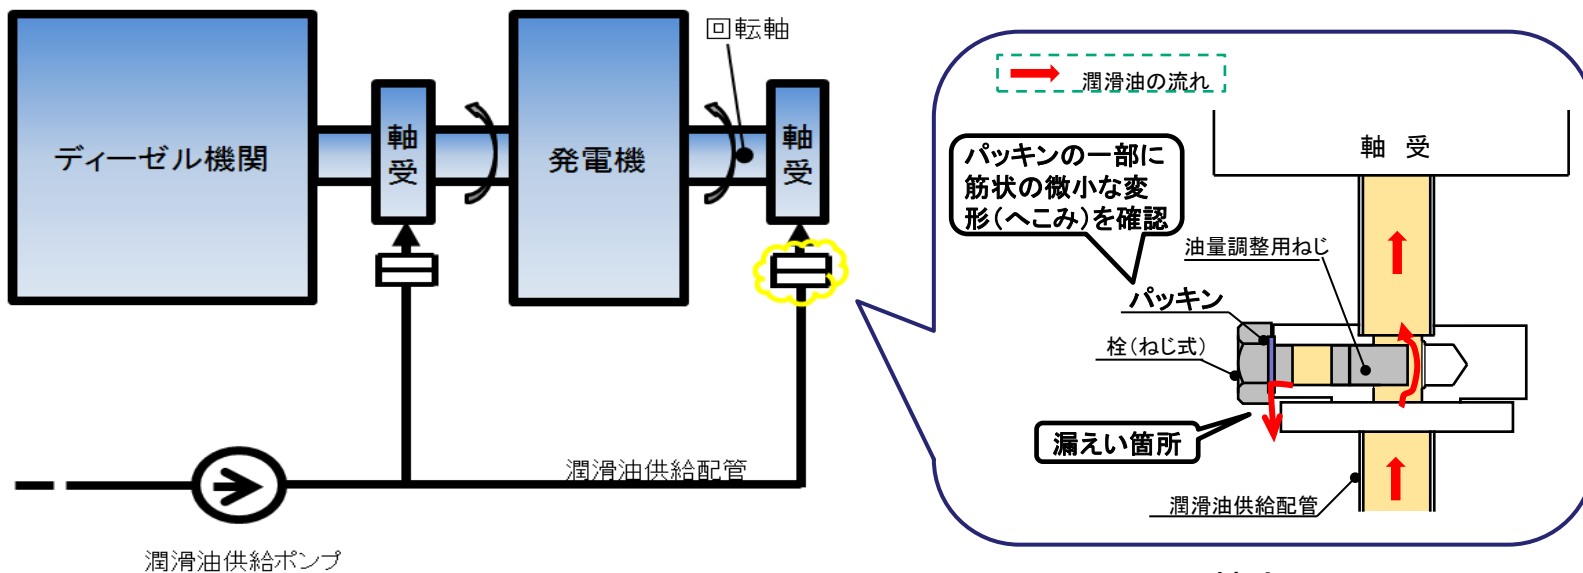
拡大図

- 平成28年6月16日、非常用ディーゼル発電機（高圧炉心スプレイ系）の定期試験※を行っていたところ、当該発電機に潤滑油を供給する配管接続部付近から潤滑油が漏えいしていることを確認した。
- その後、当該発電機を停止し、潤滑油を供給するポンプを停止したことにより、潤滑油の漏えいが停止した。（潤滑油の漏えい量は約0.3リットル）
- なお、事象発生時の女川原子力発電所の電源は、外部電源（5回線）により確保されており、また、非常用電源は、2号機の非常用ディーゼル発電機（B）を含め計5台の非常用ディーゼル発電機および大容量電源装置が稼動可能な状態となっていた。

- 原因調査のため、潤滑油の漏えいが発生した配管接続部付近の分解点検を実施したところ、潤滑油が漏えいしないよう密閉するためのパッキンの一部に筋状の微小な変形（へこみ）を確認した。
- その後、当該パッキンを交換し、非常用ディーゼル発電機（高圧炉心スプレイ系）の試運転を実施したところ、漏えいがないことを確認したことから、当該発電機は平成28年7月1日に待機状態※となり、復旧した。

- 上記の原因を踏まえ、当該パッキンの点検方針の見直しなどについて検討を行い、非常用ディーゼル発電機の適切な保全を図ることで、原子力発電所の安全確保に万全を期していく。

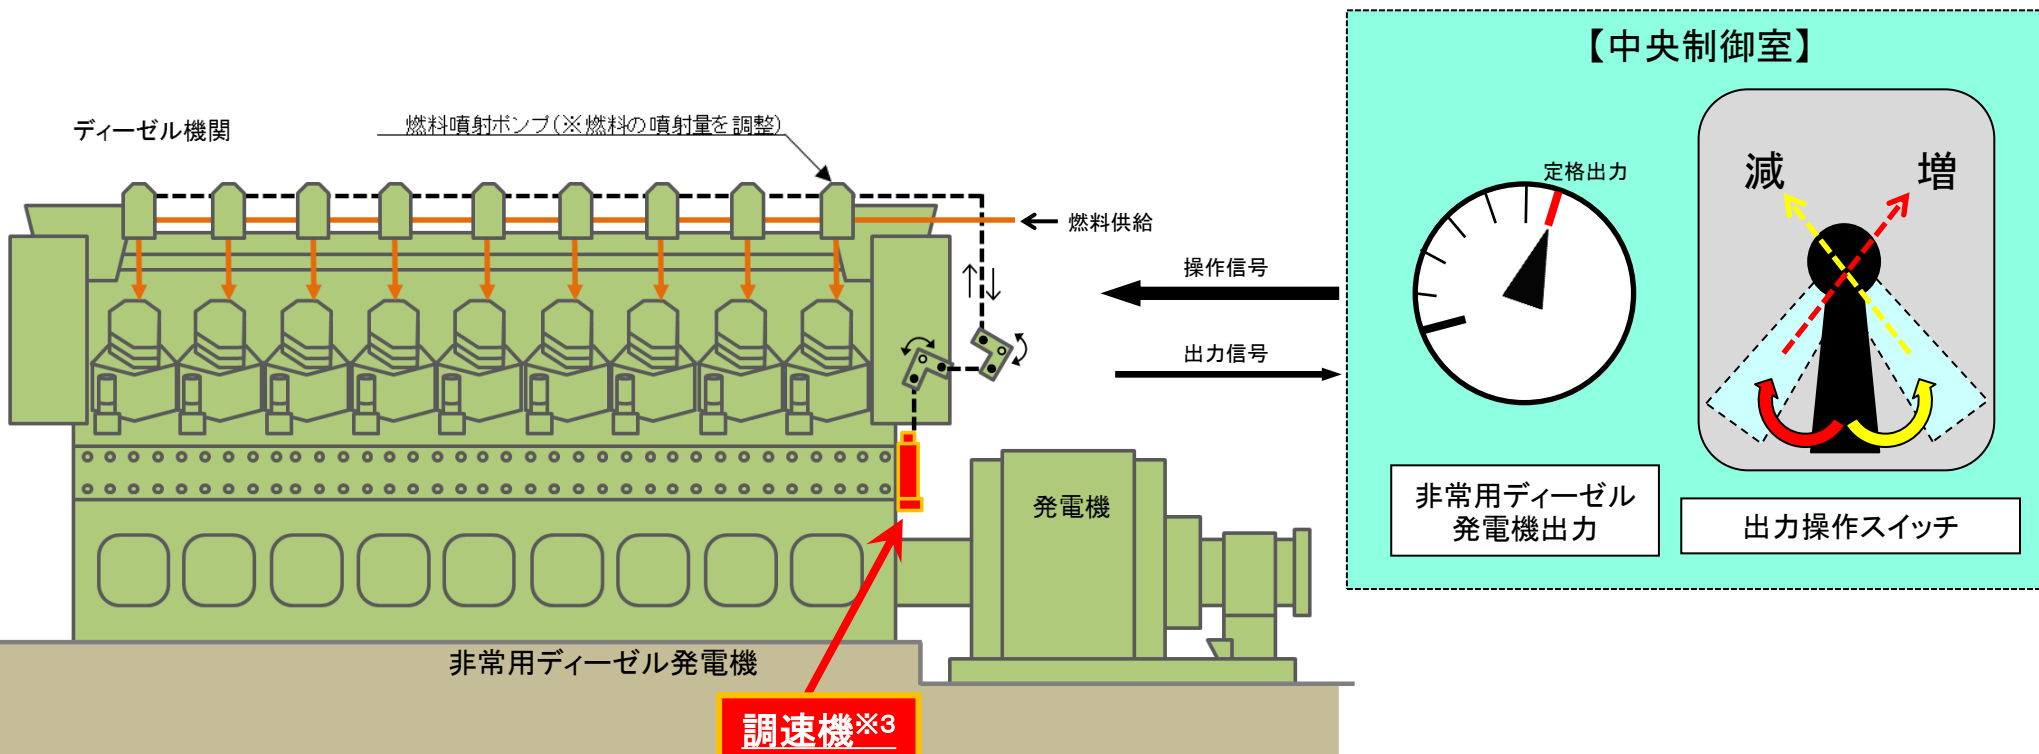
- ▶ 平成28年8月5日、非常用ディーゼル発電機B号機の定期試験※¹を行っていたところ、定格出力到達後の出力調整※²を行った際に、操作に対する発電機出力の応答が通常よりも遅れることを確認したため、出力を降下させ、当該発電機を手動で停止した。

- 原因について調査した結果、当該発電機の調速機※¹に異常が生じている可能性があるかと判断し、予備の調速機に交換した。
- その後、定期試験を実施し、出力調整時の操作に対し、発電機出力が適切に応答することを確認したことから、当該発電機は平成28年8月12日に待機状態※²となり、復旧した。
- 引き続き、設備の適切な点検・補修等を通じて、原子力発電所の安全確保に万全を期していく。

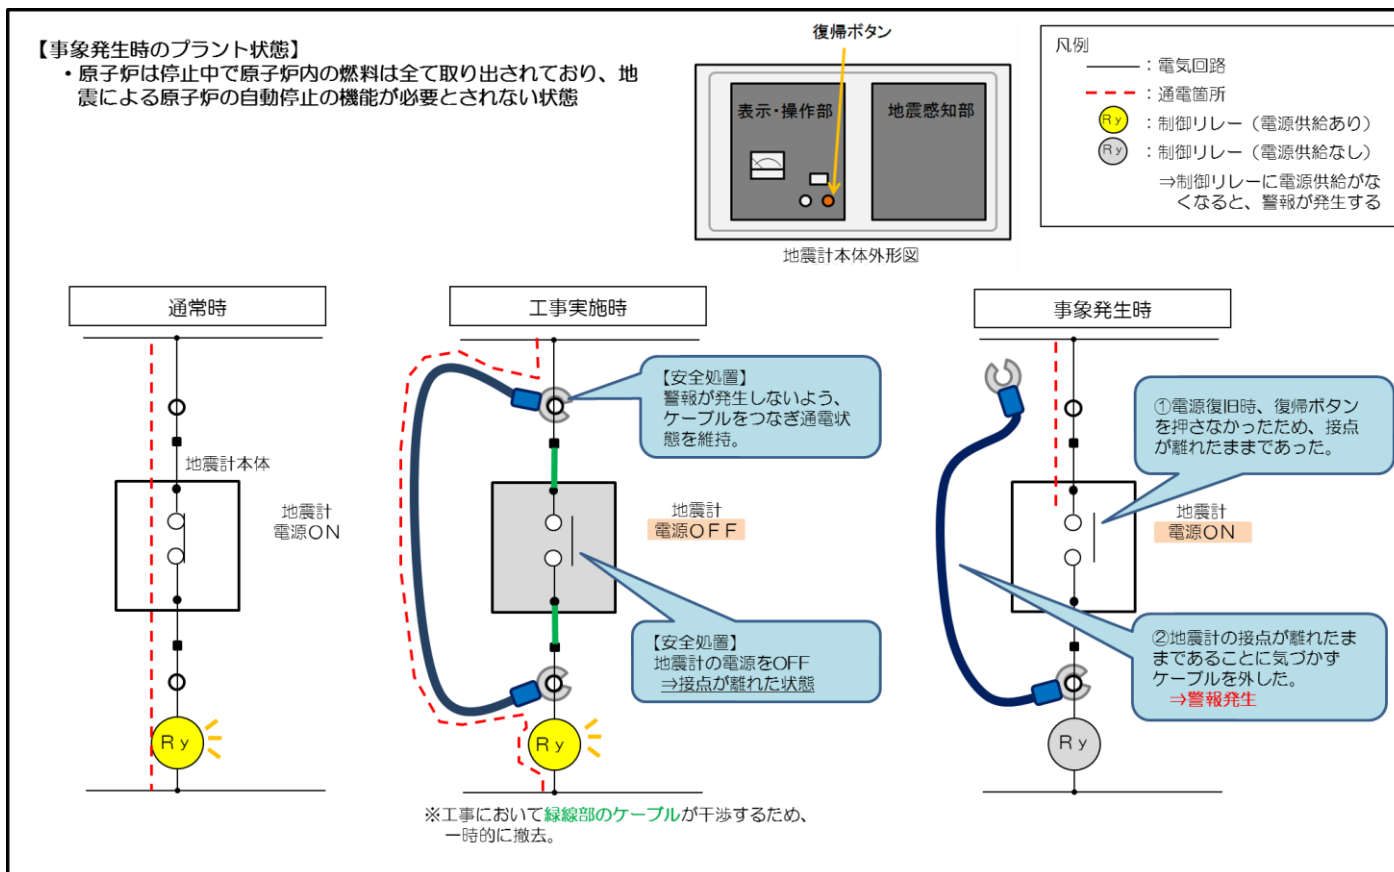
- 原子炉格納容器圧力逃がし装置（フィルタベント系）の設置工事に伴い、原子炉建屋に設置されている地震計のケーブルが干渉する可能性があったことから当該ケーブルを撤去するため、地震計を停止した。
- 作業終了後の平成28年7月8日、地震計を復旧する際、本来、地震計の本体にある復帰ボタンを押したうえで通常状態に復帰させる必要があったが、復帰ボタンを押さずに復旧したため、「原子炉建屋上部水平方向地震加速度大トリップ」※の警報が発生した。

- 原因は、地震計を通常状態に復帰させるための地震計本体にあるボタン（復帰ボタン）を押さないまま復旧したために発生したものの。
(機器等への影響)
 - ・ 本事象により警報が発生したものの、機器の動作はなかった。
 - ・ 女川2号機は停止中で原子炉の燃料は全て取り出しており、発電所設備への影響はなかった。
- 上記の原因を踏まえ、作業手順等の改善や教育の充実等の対策を講じていく。

- 平成28年7月22日、原子力規制庁女川原子力規制事務所より指導文書を受領した。
 - ・ 「手順の検討およびそのレビュー等が不足すること起因する事象の再発防止を徹底するため、安全上重要な設備の復旧作業に係る作業管理の改善を図ること」

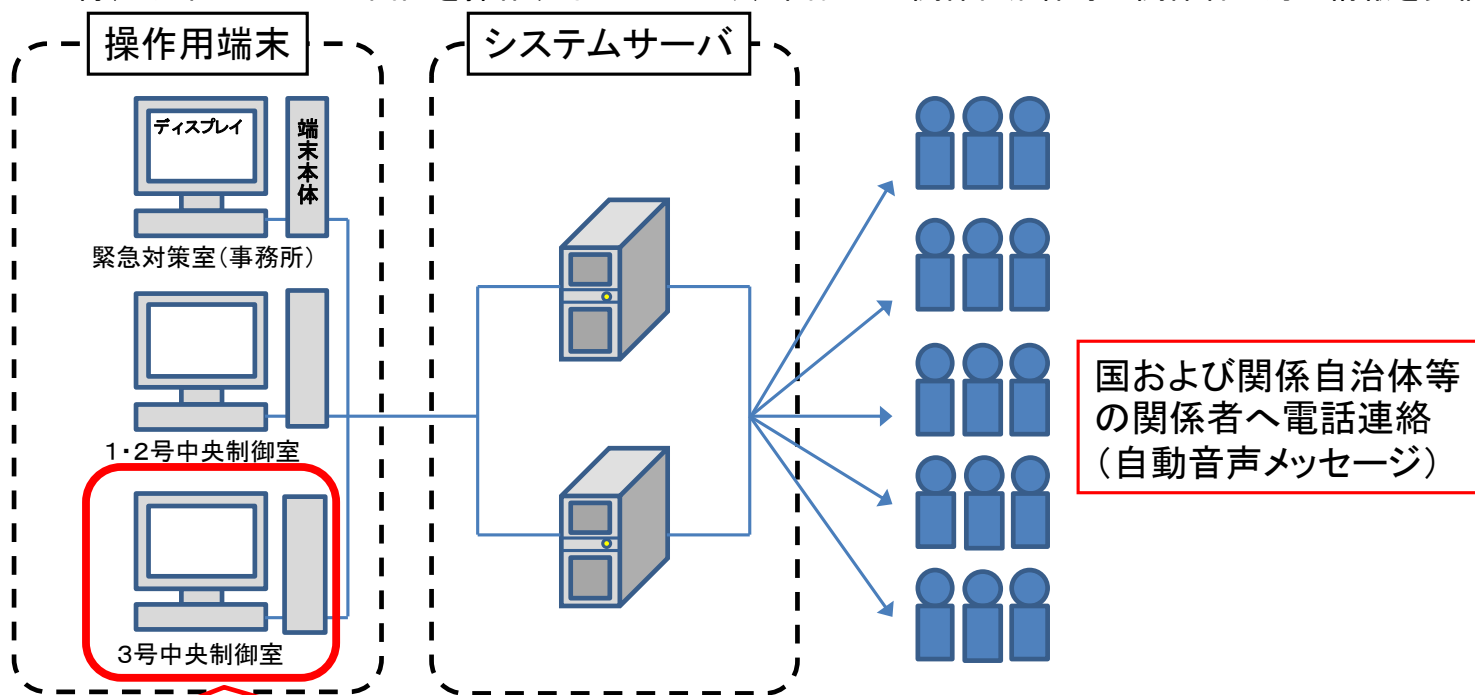
女川原子力発電所
火災用緊急連絡装置 概略図

- 平成28年7月27日、女川原子力発電所3号機中央制御室に設置されている火災用緊急連絡装置※の定期的な時刻調整を実施しようとしたところ、当該装置ディスプレイの画面が表示されなかったことから、ディスプレイの交換作業を行っていた。
- 同日19時5分頃、当該装置から、実際に火災が発生していないにもかかわらず、国および関係自治体等の関係者に対し、火災発生情報が誤って発信される事象が発生した。

ディスプレイの交換作業を行っていた際に、
火災発生情報が誤って発信されたもの

- 現在、原因調査を進めており、再発防止に向けた対策を講じていく。
