女川原子力発電所の状況について

平成３０年 ２月２０日

東北電力株式会社

(1) サイトバンカ貯蔵プール漏えい検出配管からの
水の滴下事象の対応結果について

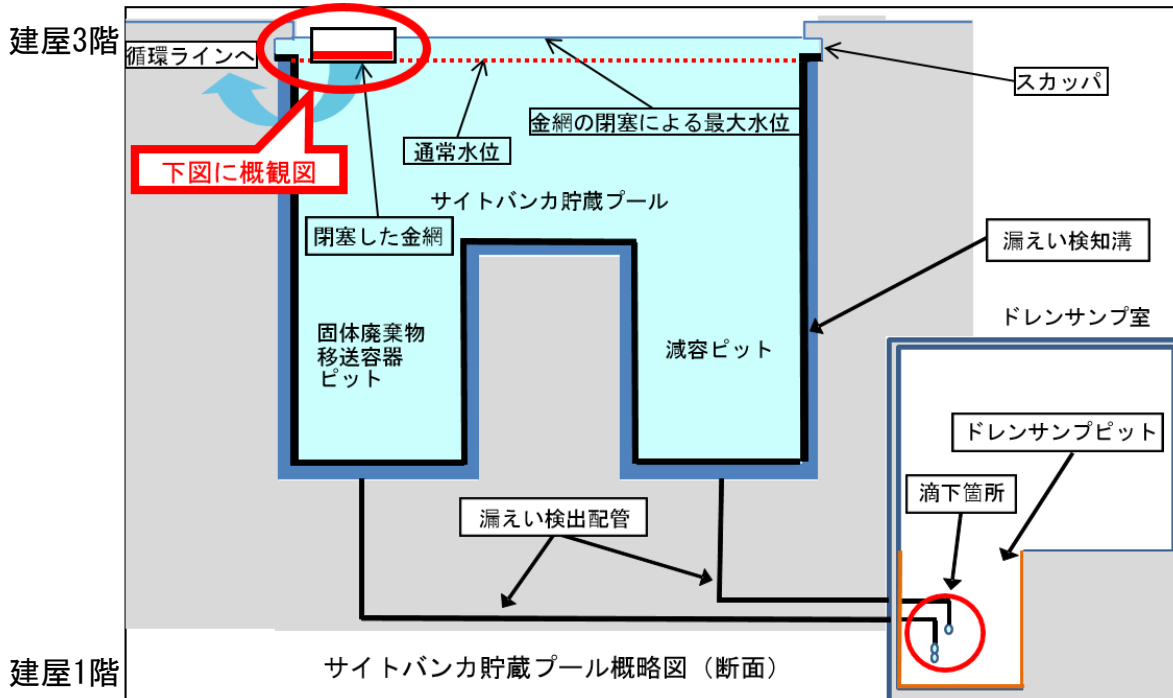
- 平成26年4月 4日：定例巡視において、サイトバンカ貯蔵プールの固体廃棄物移送容器ピット※1側の漏えい検出配管出口からの水の滴下を発見。
- 平成26年4月15日：減容ピット※2側の漏えい検出配管出口からも水の滴下を確認
- 平成26年5月 1日：4月28日にプール内へ蛍光染料を投入し、滴下水の分析を行なった結果、蛍光染料が検出されたことから、滴下水をプール水と判断。

- 滴下量は2～3リットル/日程度であり、固体廃棄物の保管に支障なし。
- 滴下水はドレンサンプピット内に回収されており、外部への放射能の影響なし。

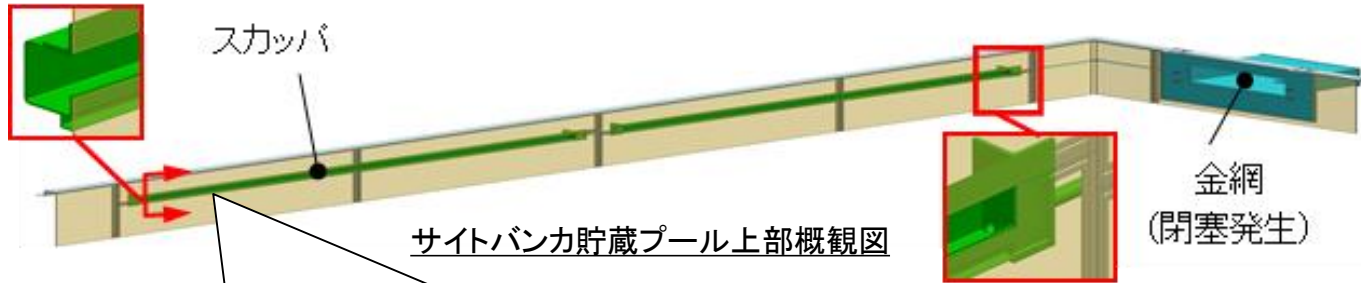
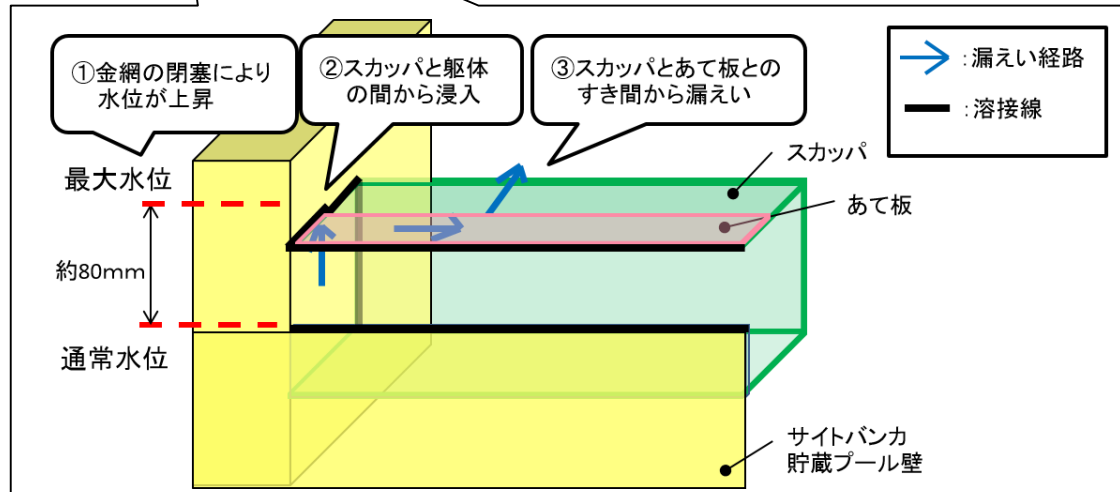
c. 推定原因および漏えい防止対策

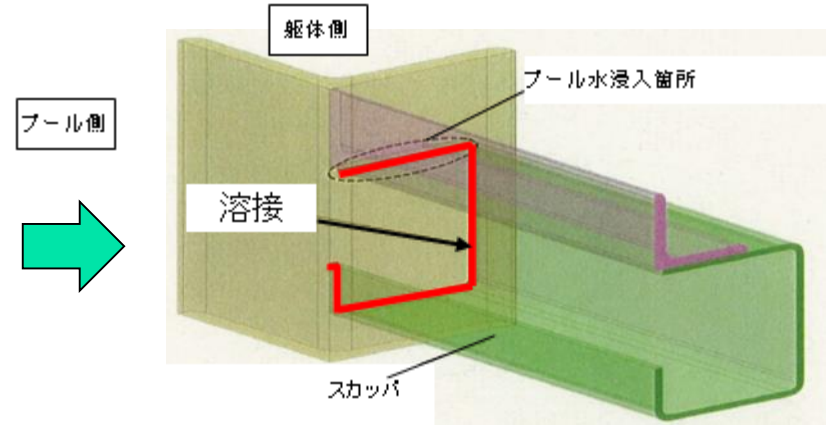
漏えい箇所の溶接位置

- ※3 地震等に発生するプール水の揺らぎを緩和するための雨樋状の構造物
- ※4 スカッパと躯体を固定させるためのL字型の構造物

【漏えい防止対策】

➤ 漏えい防止対策を実施後、3ヶ月間監視を継続し、再度滴下が発生していないことを確認した。
