女川原子力発電所の状況について

2019年11月22日

東北電力株式会社

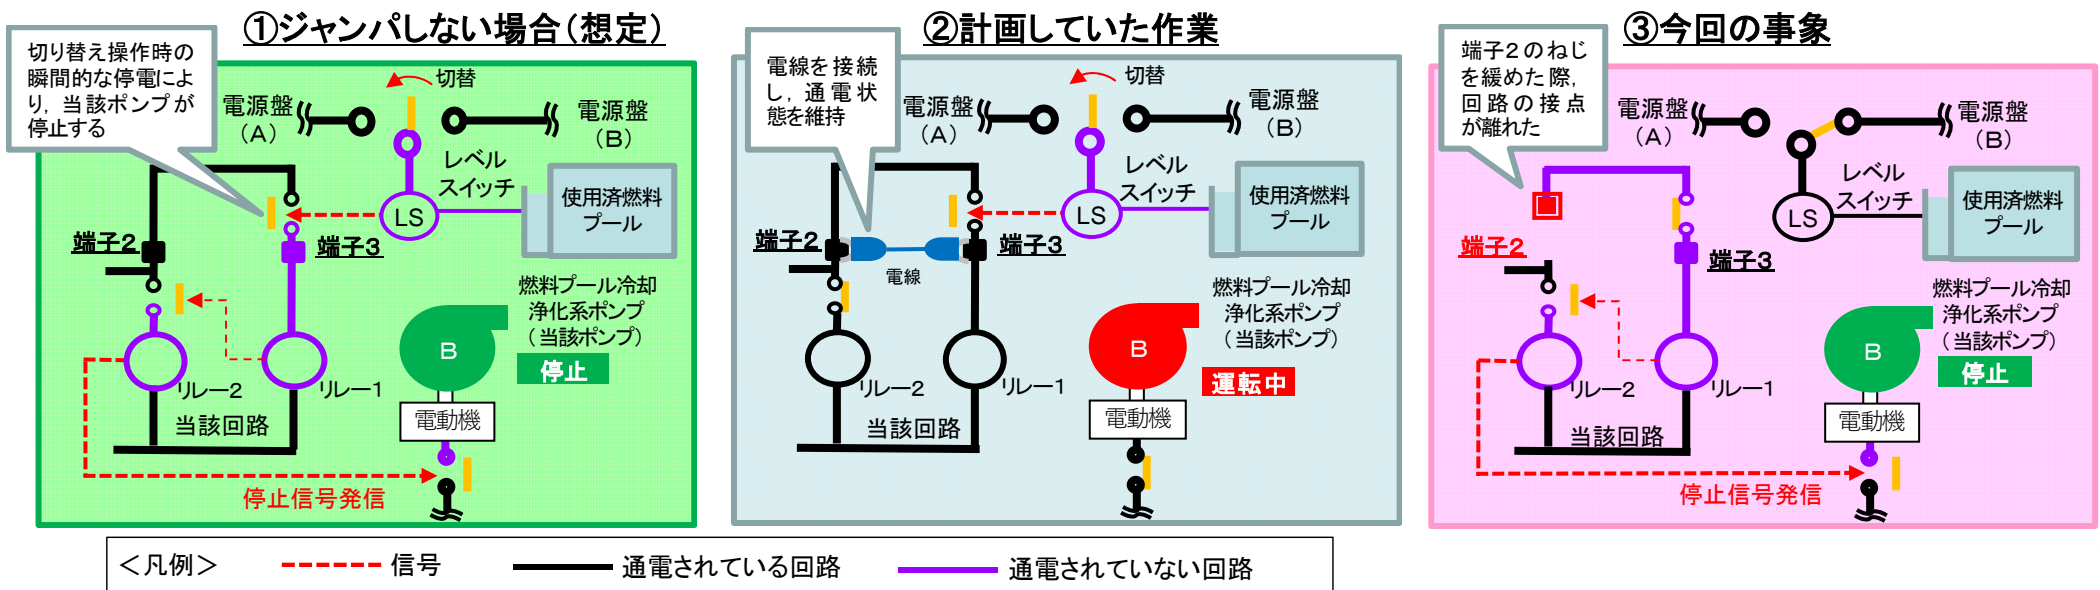
- 点検作業で停止していた電源盤(A)の復旧に伴い、2号機燃料プール冷却浄化系ポンプB号機(以下、「当該ポンプ」という)の起動・停止を制御する電気回路(当該回路)の電源を、電源盤(B)から(A)に切り替える計画としていた。
電源の切り替え作業の際、瞬間的な停電により当該ポンプ停止が想定されるため、ジャンパ作業により瞬間的な停電を防ぐこととしていたが、ジャンパ作業の際に回路の接点が離れ、当該ポンプが停止した。
- 作業経緯は以下のとおり。
 - ① 電源盤(A)への切り替え操作の際、当該回路が瞬間的に停電し、当該ポンプの停止信号が発信され、当該ポンプが停止することを想定。
 - ② 2019年8月28日、当該ポンプが停止しないよう、端子2-3間を電線で繋ぐ作業(ジャンパ作業)を行うこととしていた。
 - ③ ジャンパ作業を実施するため、端子2のねじを緩めたところ、回路の接点が一時的に離れ、瞬間的に停電した。
リレー※1および2への通電が切れたため、当該ポンプの停止信号が発信され、当該ポンプが停止した。
- 同日、当該ポンプに異常がないことを確認し、電源を電源盤(B)から受電されている状態とし、回路を正常な状態に復帰したうえで、当該ポンプを再起動し復旧させた。
- 当該ポンプの停止前後において使用済燃料プールの水温に変化はなく、冷却に影響は無かった。

※ 電磁石の動作により電気回路の入切を行う装置

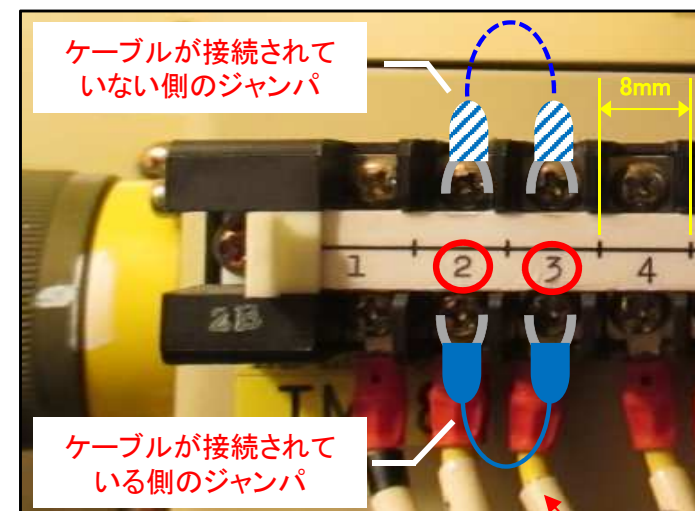
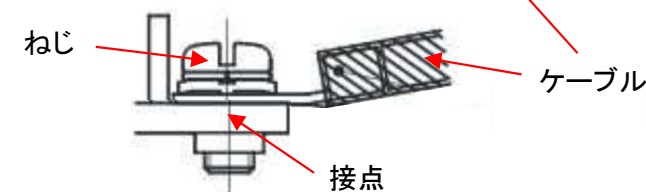
今回のジャンパ作業

- ・運転員は、端子の種類や作業環境に応じた複数のジャンパ作業の方法について机上教育を受けていたが、ジャンパ作業自体の経験は浅かった。
- ・運転員は、ジャンパ作業の際、ケーブルの接点が端子から離れないよう、注意深く手で押さえながら作業にあたっていたものの、ケーブルの接点が端子から一時的に離れてしまった。

- ・ジャンパ作業には、端子の種類や作業環境に応じた複数の方法があり、どの方法で実施するのかについては、運転員がその都度判断している。
- ・今回実施したジャンパ作業については2つの方法があったが、運転員は、ケーブルが接続されていない側の端子でジャンパ作業を実施することがより適切であるという認識がなく、ケーブルが接続されている側の端子でのジャンパ作業を実施した。

- ・ジャンパ作業の実技訓練を行い、当該作業の技量向上を図る。
- ・適切なジャンパ作業を確実に実施できるよう、教育資料を改善し、明確化する。
- ・作業開始前のミーティング等においてジャンパ作業の内容確認を徹底する。
また、ジャンパ作業以外の作業についても同様に確認を徹底する。

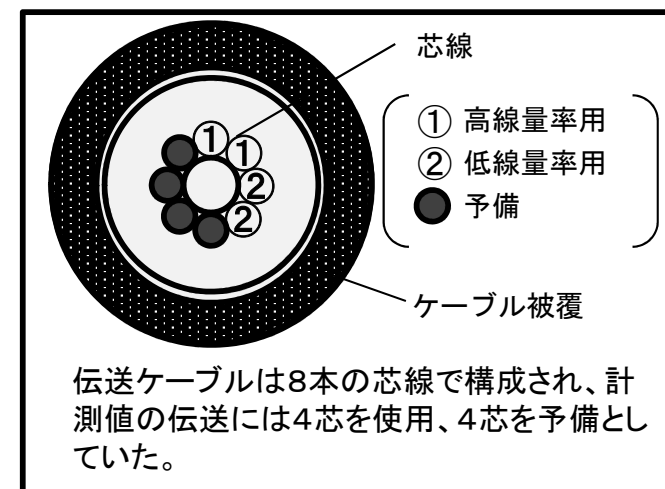
伝送ケーブルの断面イメージ図

- 2019年10月26日2時40分頃、モニタリングポストNo. 1～6（全台）の計測値が伝送されない状態となった。
- これに伴い、当社ホームページへの計測値表示についても停止するとともに原子力規制庁および宮城県環境放射線監視センターへの伝送も停止した。
- モニタリングポストの局舎を確認したところ、全てのモニタリングポストは正常に測定できており、伝送機能以外に異常が無いことを確認した。
- その他の排気筒モニタ、放水口モニタの値にも異常はないことから、環境への影響が無いことを確認した。
- 10月28日、現場調査によりモニタリングポストNo. 1の計測値を伝送するケーブルの芯線の一部に断線を確認したことから、予備の芯線への繋ぎ替えを実施するとともに、その他異常が無いことを確認のうえ、18時00分に全ての伝送機能を復旧した。

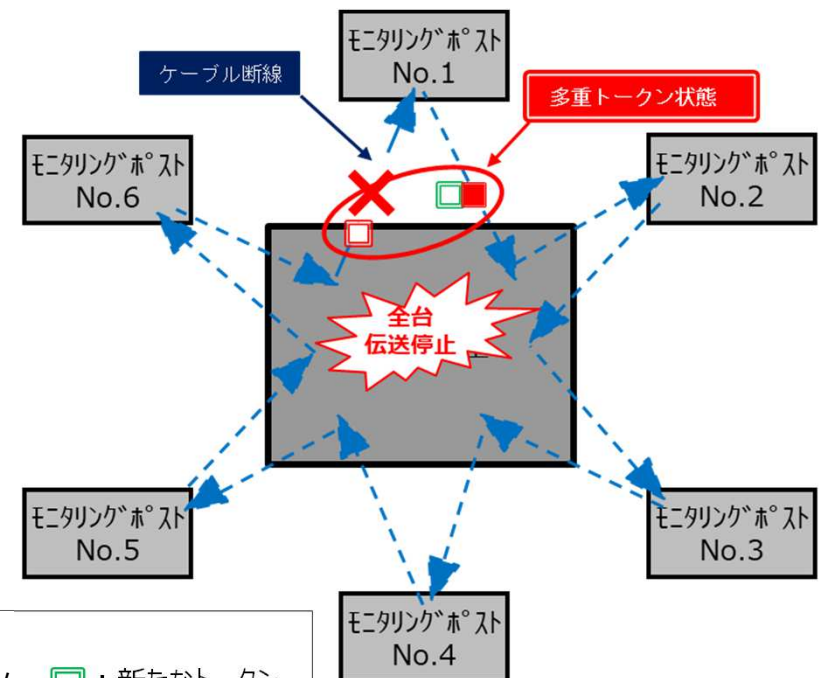
モニタリングポスト全台の伝送が停止した状態

- モニタリングポストNo.1と中央制御室を結ぶ伝送ケーブルの芯線の一部が断線したことにより、モニタリングポストNo.1は、トークンを受信できない状態となった。
- トークンを受信できないモニタリングポストNo.1は新たなトークンを発信した。（一定時間トークンを受信しない場合、No.2以降のモニタリングポストからの中央制御室へのデータ伝送を継続するため、新たなトークンを発信する仕様となっている）
- これにより、伝送システムが異常（トークンが2つ存在する「多重トークン」状態）を検知したため、モニタリングポスト全台の伝送停止に至った。

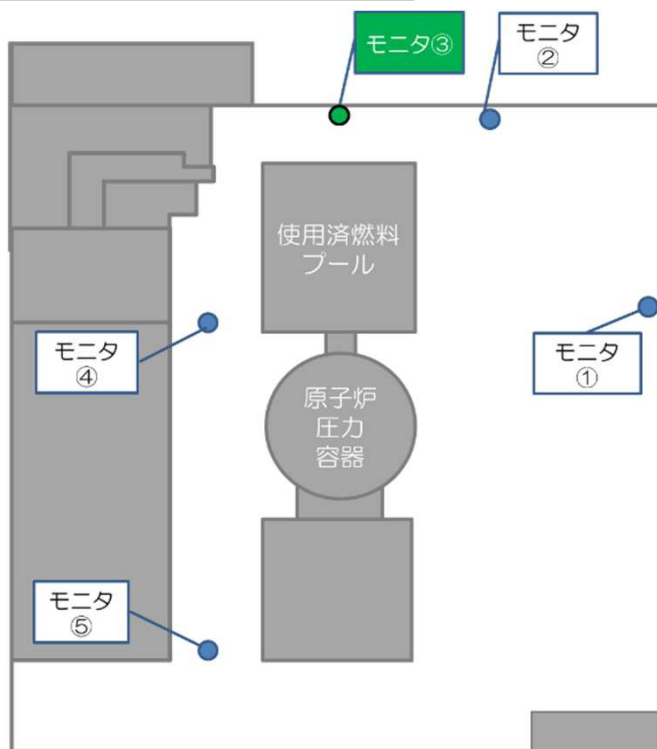
女川3号における
燃料交換エリア放射線モニタ配置図

2019年8月21日、原子力規制委員会より、女川原子力発電所3号機の放射線モニタ(放射線を監視するための計測器)の管理に関し、保安規定第103条(放射線計測器類の管理)に定められている放射線モニタの数量を満足していない期間が長期にわたるとして、保安規定違反(監視)の判定を受けた。
