スペクトルデータの伝送異常による指標線量率への影響について（最終報告）

第153回女川原子力発電所環境調査測定技術会（以下「技術会」という。）において、まれにモニタリングステーションで測定されたガンマ線スペクトル（以下「スペクトル」という。）データが正しく伝送されない事象が発生していたことを説明した。その後の第154回技術会においては、スペクトルの伝送異常の原因となった女川原子力発電所周辺環境放射線監視システム（以下「システム」という。）のプログラムを修正し、令和2年8月7日以降は適切に伝送されていることを報告した。

このたび、当該事象により影響を受けた平成30年4月から令和2年9月までの指標線量率について、再演算処理により修正したので報告する。

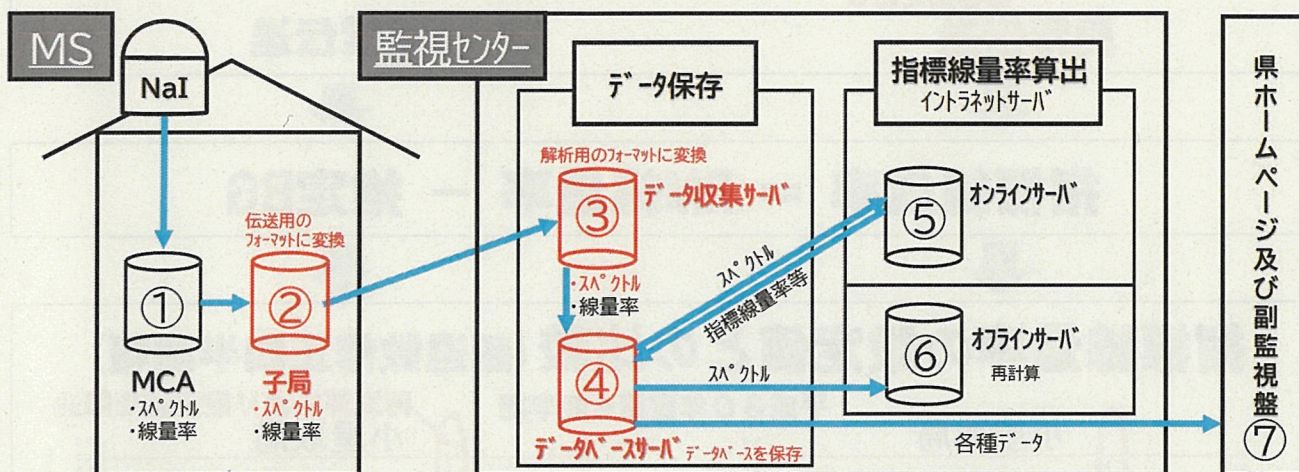
本事象の原因は、平成29年度の女川原子力発電所周辺環境放射線監視システム改修後、スペクトルデータが子局（②）、データ収集サーバ（③）及びデータベースサーバ（④）の受信の過程上、まれに正しくデータベースに格納されない事象が生じたことによるものであった。

テレメータシステムにおけるスペクトルデータ伝送異常の概要

本事象の原因となったプログラムについては令和2年8月7日に修正を完了した。その後、スペクトルデータの伝送が正常であることを確認し、サーバ内に保管していた該当期間のスペクトルデータを同年10月20日までに修正した。

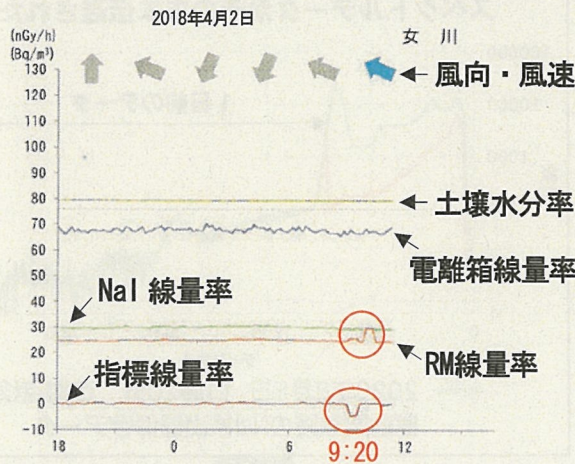
日報 (トレンド)

2 伝送異常が確認された際の指標線量率等のトレンドとスペクトル

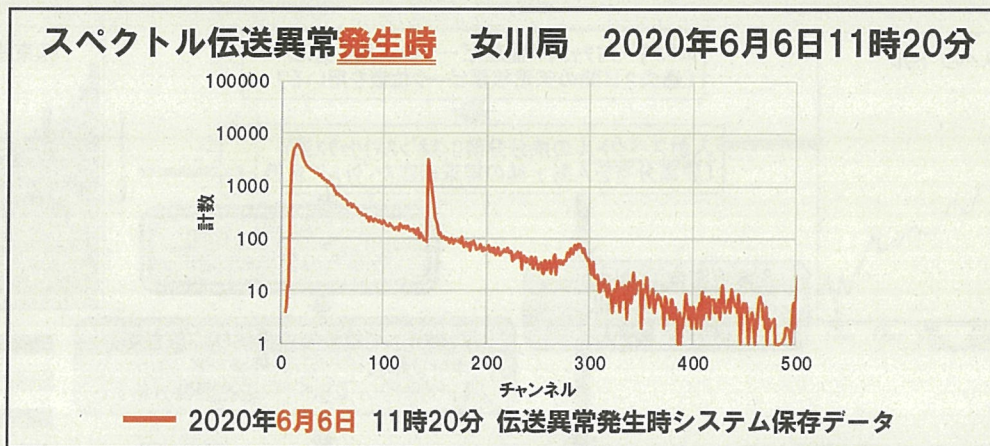
スペクトルデータを解析
