▶ 陸上啓開作業（臨港道路）

▶陸上啓開作業（埠頭用地）

### 応急復旧工事

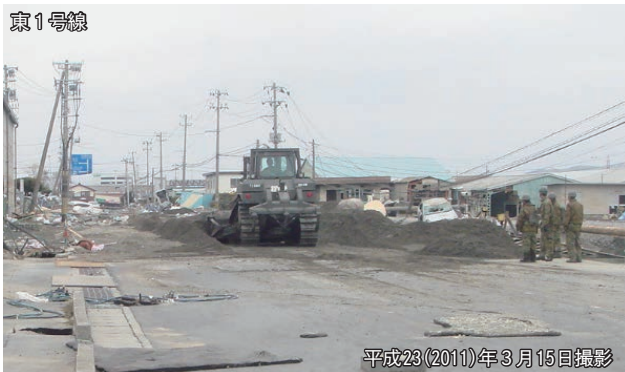
東1号線

自衛隊による一次啓開作業状況
