□ 復旧方針（被災原因の除去）

内川については決壊箇所の上流を含め、約L=5.6kmにわたって、流下能力が不足している。このため、災害復旧区間のみの対策では、河積の不足により施設の再度災害が発生する。

宮城県土木部

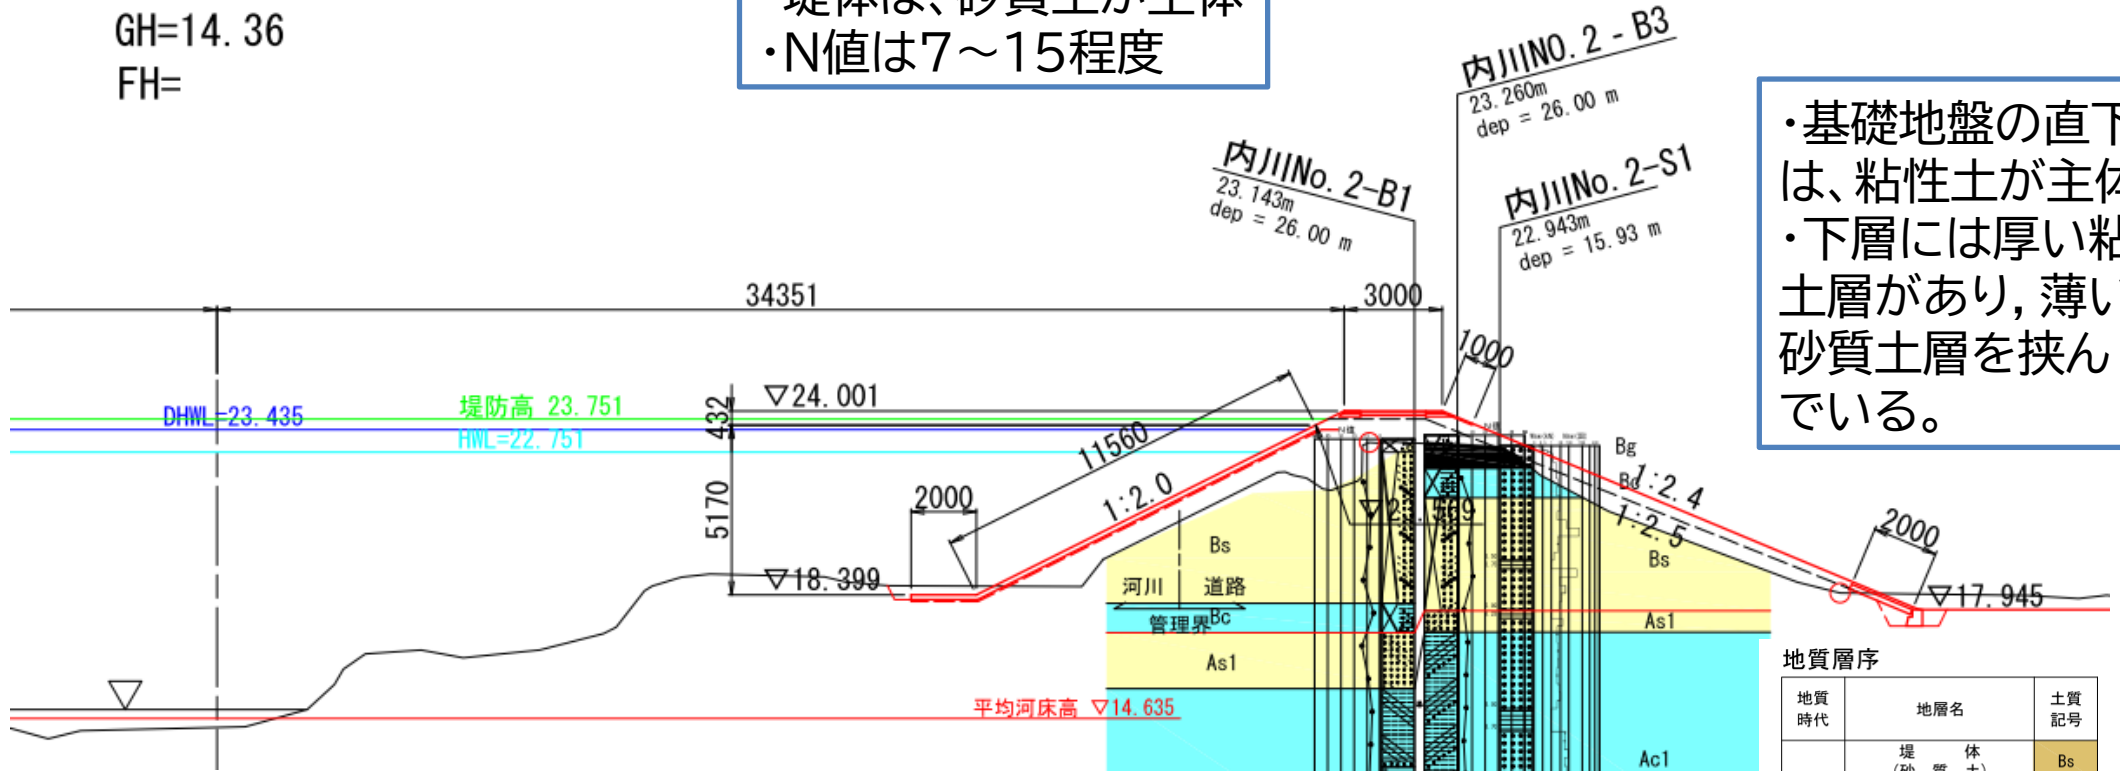
BC. -2
No. 13+72.5

・堤体は、砂質土が主体
・N値は7~15程度

・基礎地盤の直下は、粘性土が主体。
・下層には厚い粘土層があり、薄い砂質土層を挟んでいる。

○右岸No.13+72.5の地盤状況
 ・堤体は、砂質土を主体とするが層の下部に粘性土を挟んでいる。川裏側は、上部に砂混じりの粘性土層がみられる土質。
 ・基礎地盤は、厚い(7m程度)粘性土(Ac1)を主体とし、その下部に薄いシルト混じりの砂質土を挟む粘性土が分布している状況。

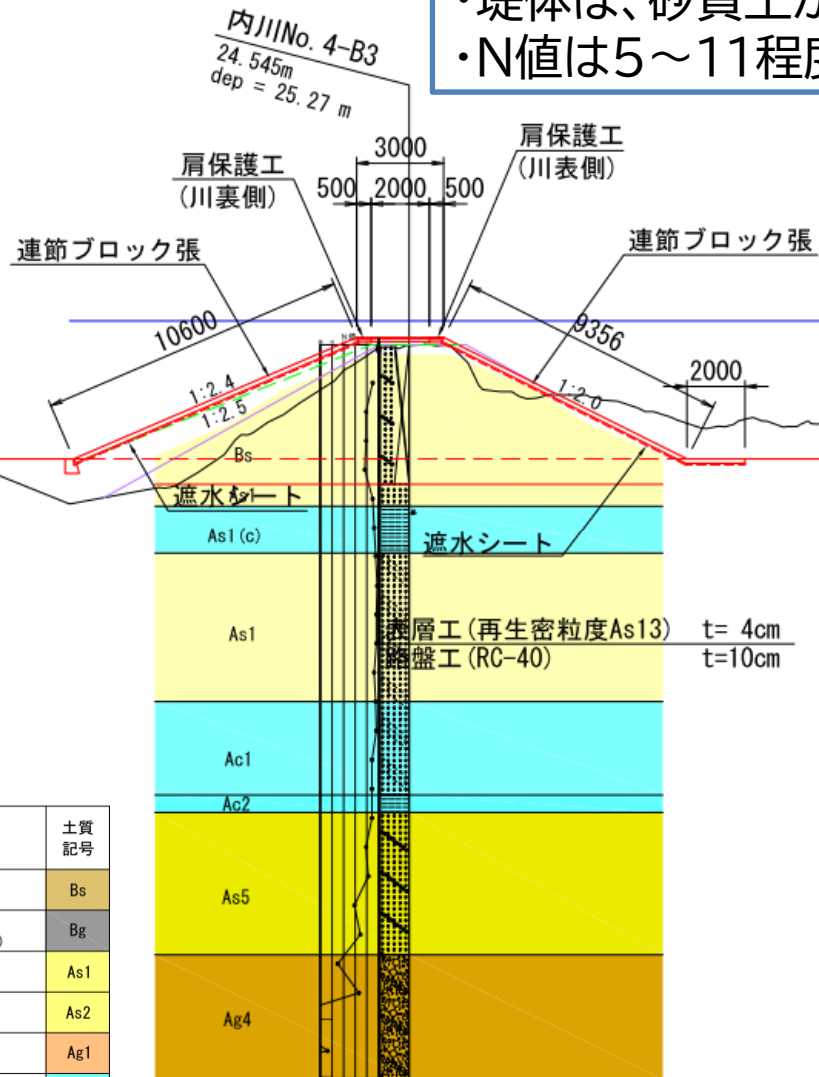
・堤体は、砂質土が主体
・N値は5~11程度

・基礎地盤の直下は、上部に粘性土を含む砂質土。
・下層には5m程度の砂質土。

○左岸No.25の地盤状況
・堤体は、砂質土を主体とするが層の下部に粘性土混じりの砂質土。
・基礎地盤は、5m程度の砂質土(As1)を主体とし、その下部に粘性土(シルト)が分布している状況。

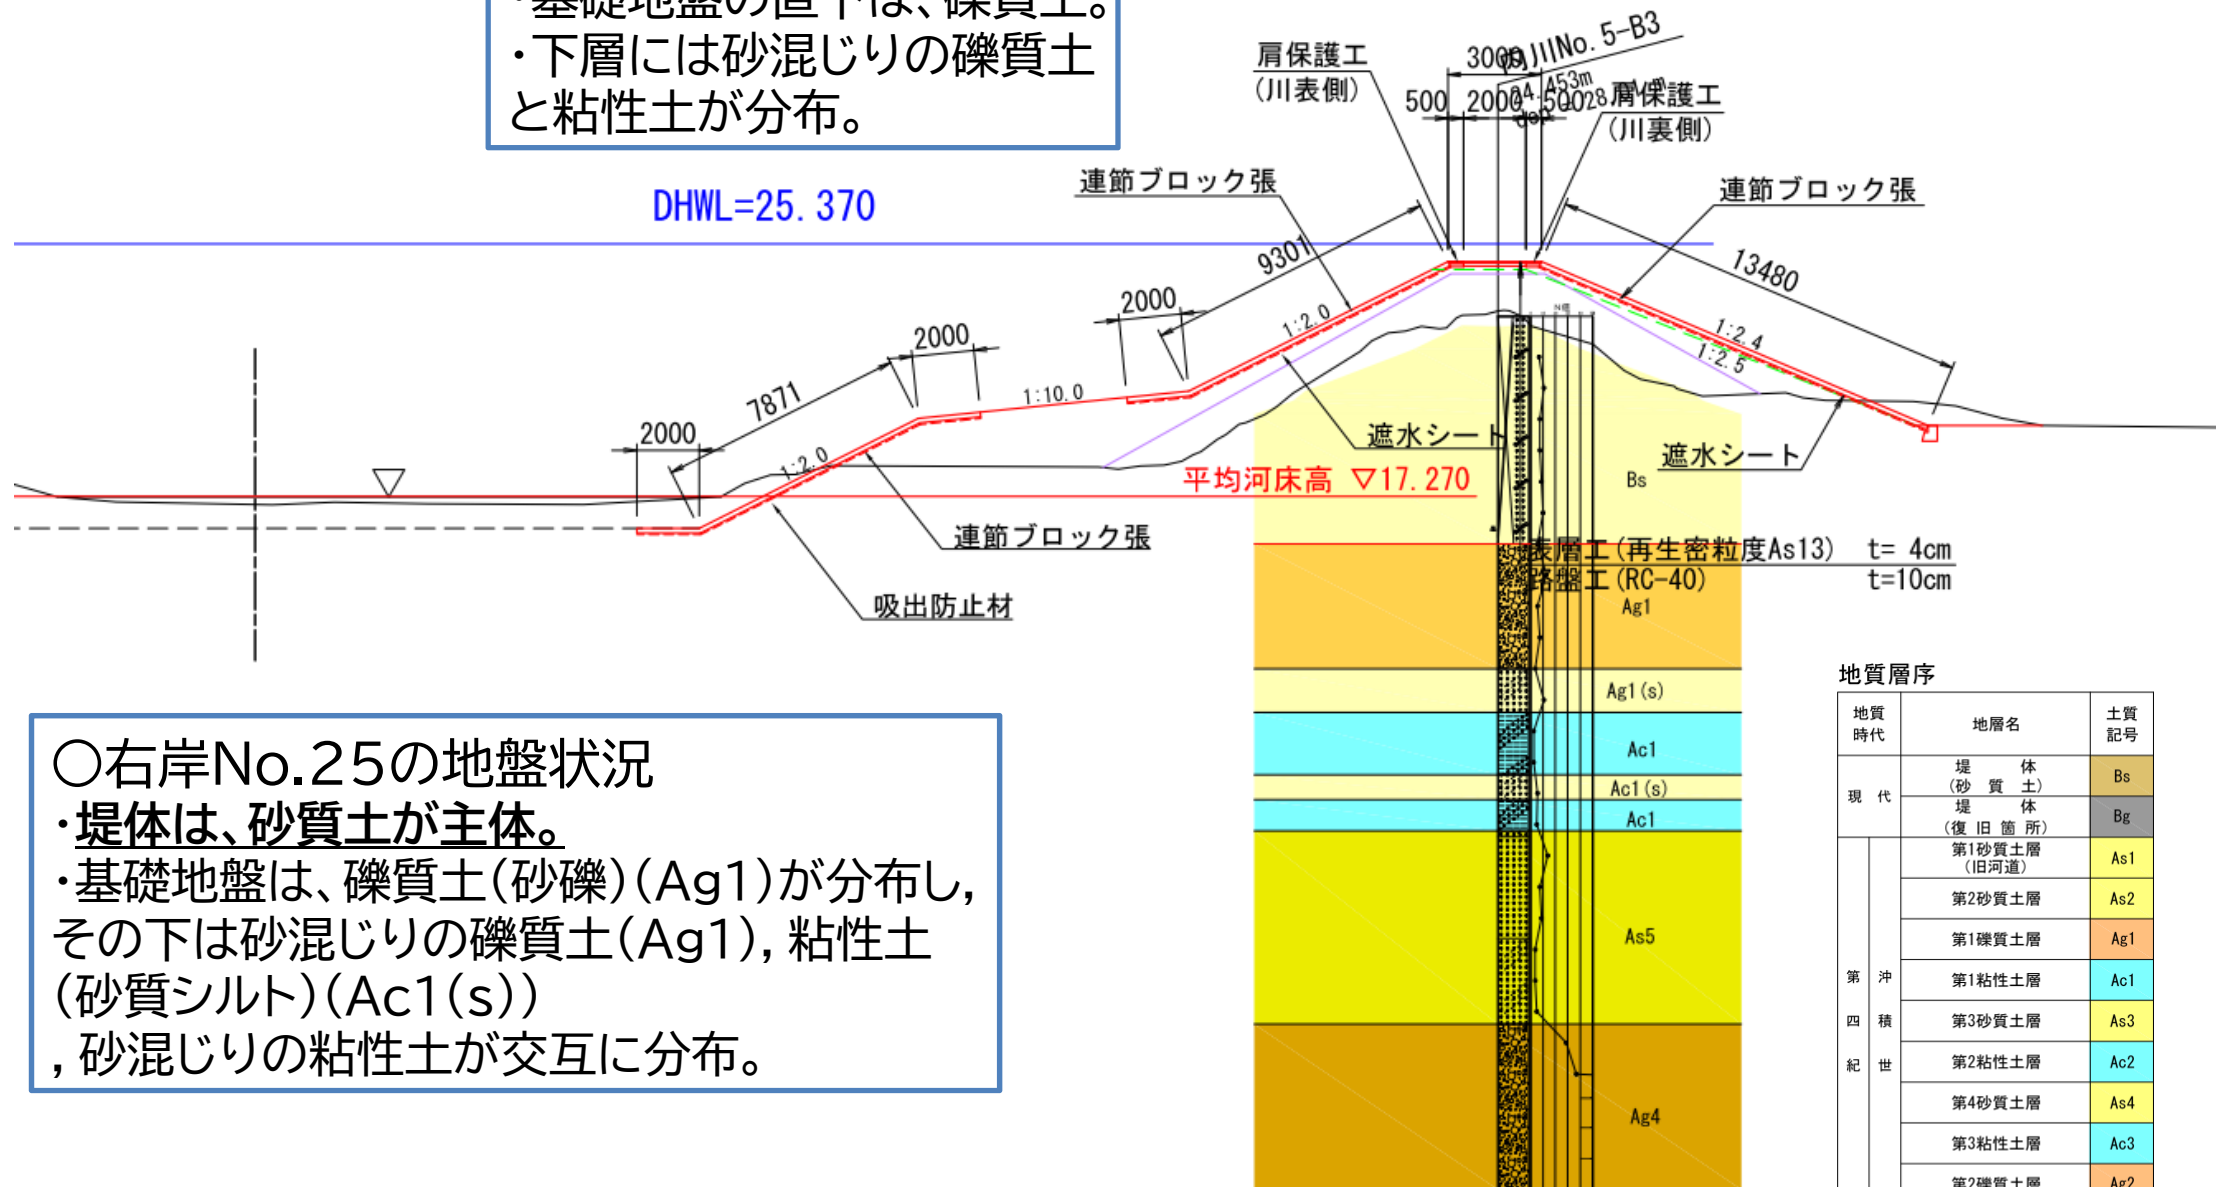
・堤体は、砂質土が主体
・N値は7~10程度

・基礎地盤の直下は、礫質土。
・下層には砂混じりの礫質土と粘性土が分布。

○右岸No.25の地盤状況

・堤体は、砂質土が主体。
・基礎地盤は、礫質土(砂礫)(Ag1)が分布し、その下は砂混じりの礫質土(Ag1), 粘性土(砂質シルト)(Ac1(s)) , 砂混じりの粘性土が交互に分布。

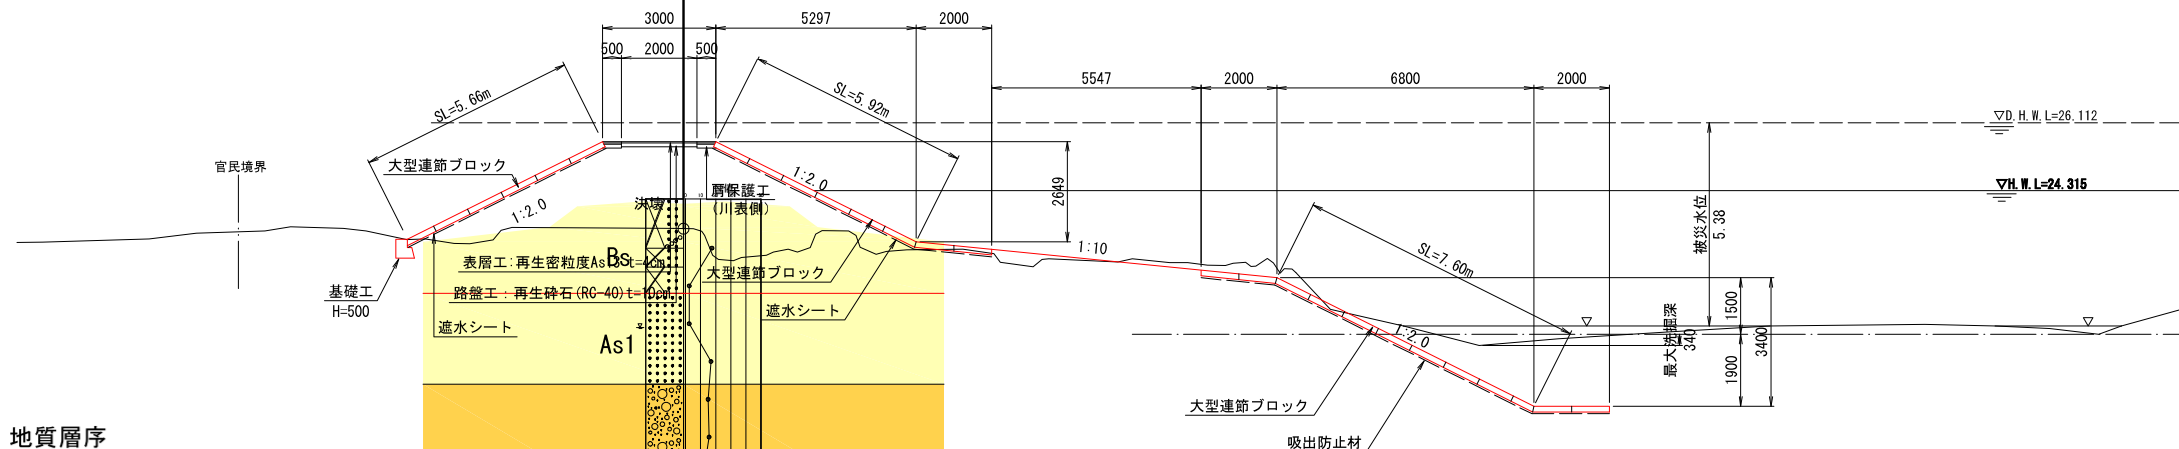
- ・基礎地盤の直下は、砂質土であり、その下には、厚い礫質土が主体。
- ・下層に砂の薄層。

- ・堤体は、礫混じり砂質土が主体
- ・N値は3~18程度

- 左岸No.34+25.9の地盤状況
- ・堤体は、礫混じり砂質土を主体とする土質。
- ・基礎地盤は、砂質土を主体とするが、その下には礫質土が分布

※ 最大洗濯深の位置はNo. 34+45.807の位置である

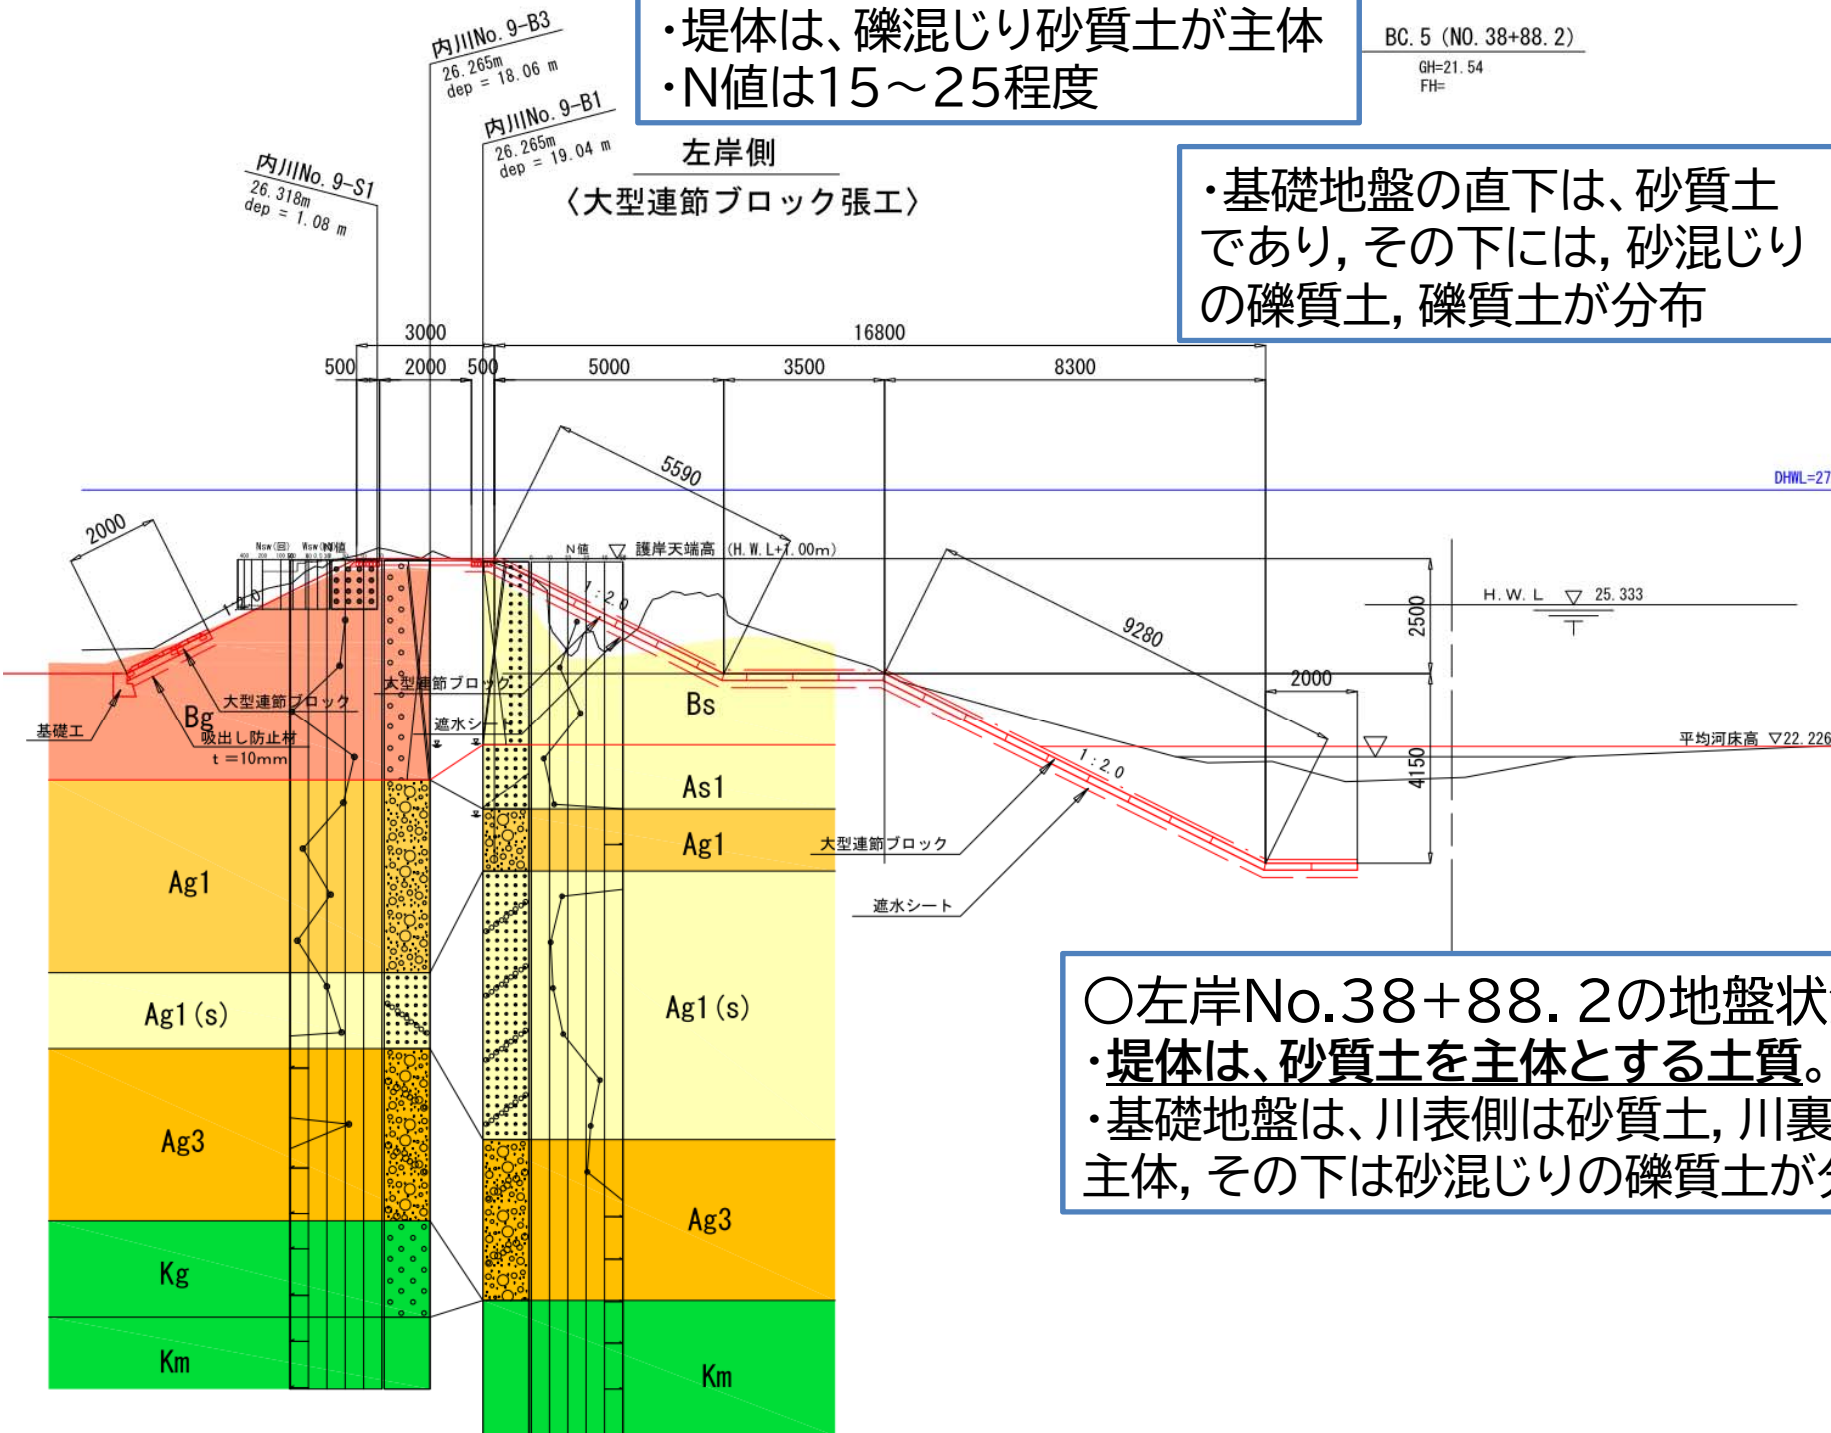
BC. 5 (NO. 38+88. 2)

・堤体は、礫混じり砂質土が主体
 ・N値は15~25程度

・基礎地盤の直下は、砂質土であり、その下には、砂混じりの礫質土、礫質土が分布

○左岸No.38+88. 2の地盤状況
 ・堤体は、砂質土を主体とする土質。
 ・基礎地盤は、川表側は砂質土、川裏側は礫質土が主体、その下は砂混じりの礫質土が分布

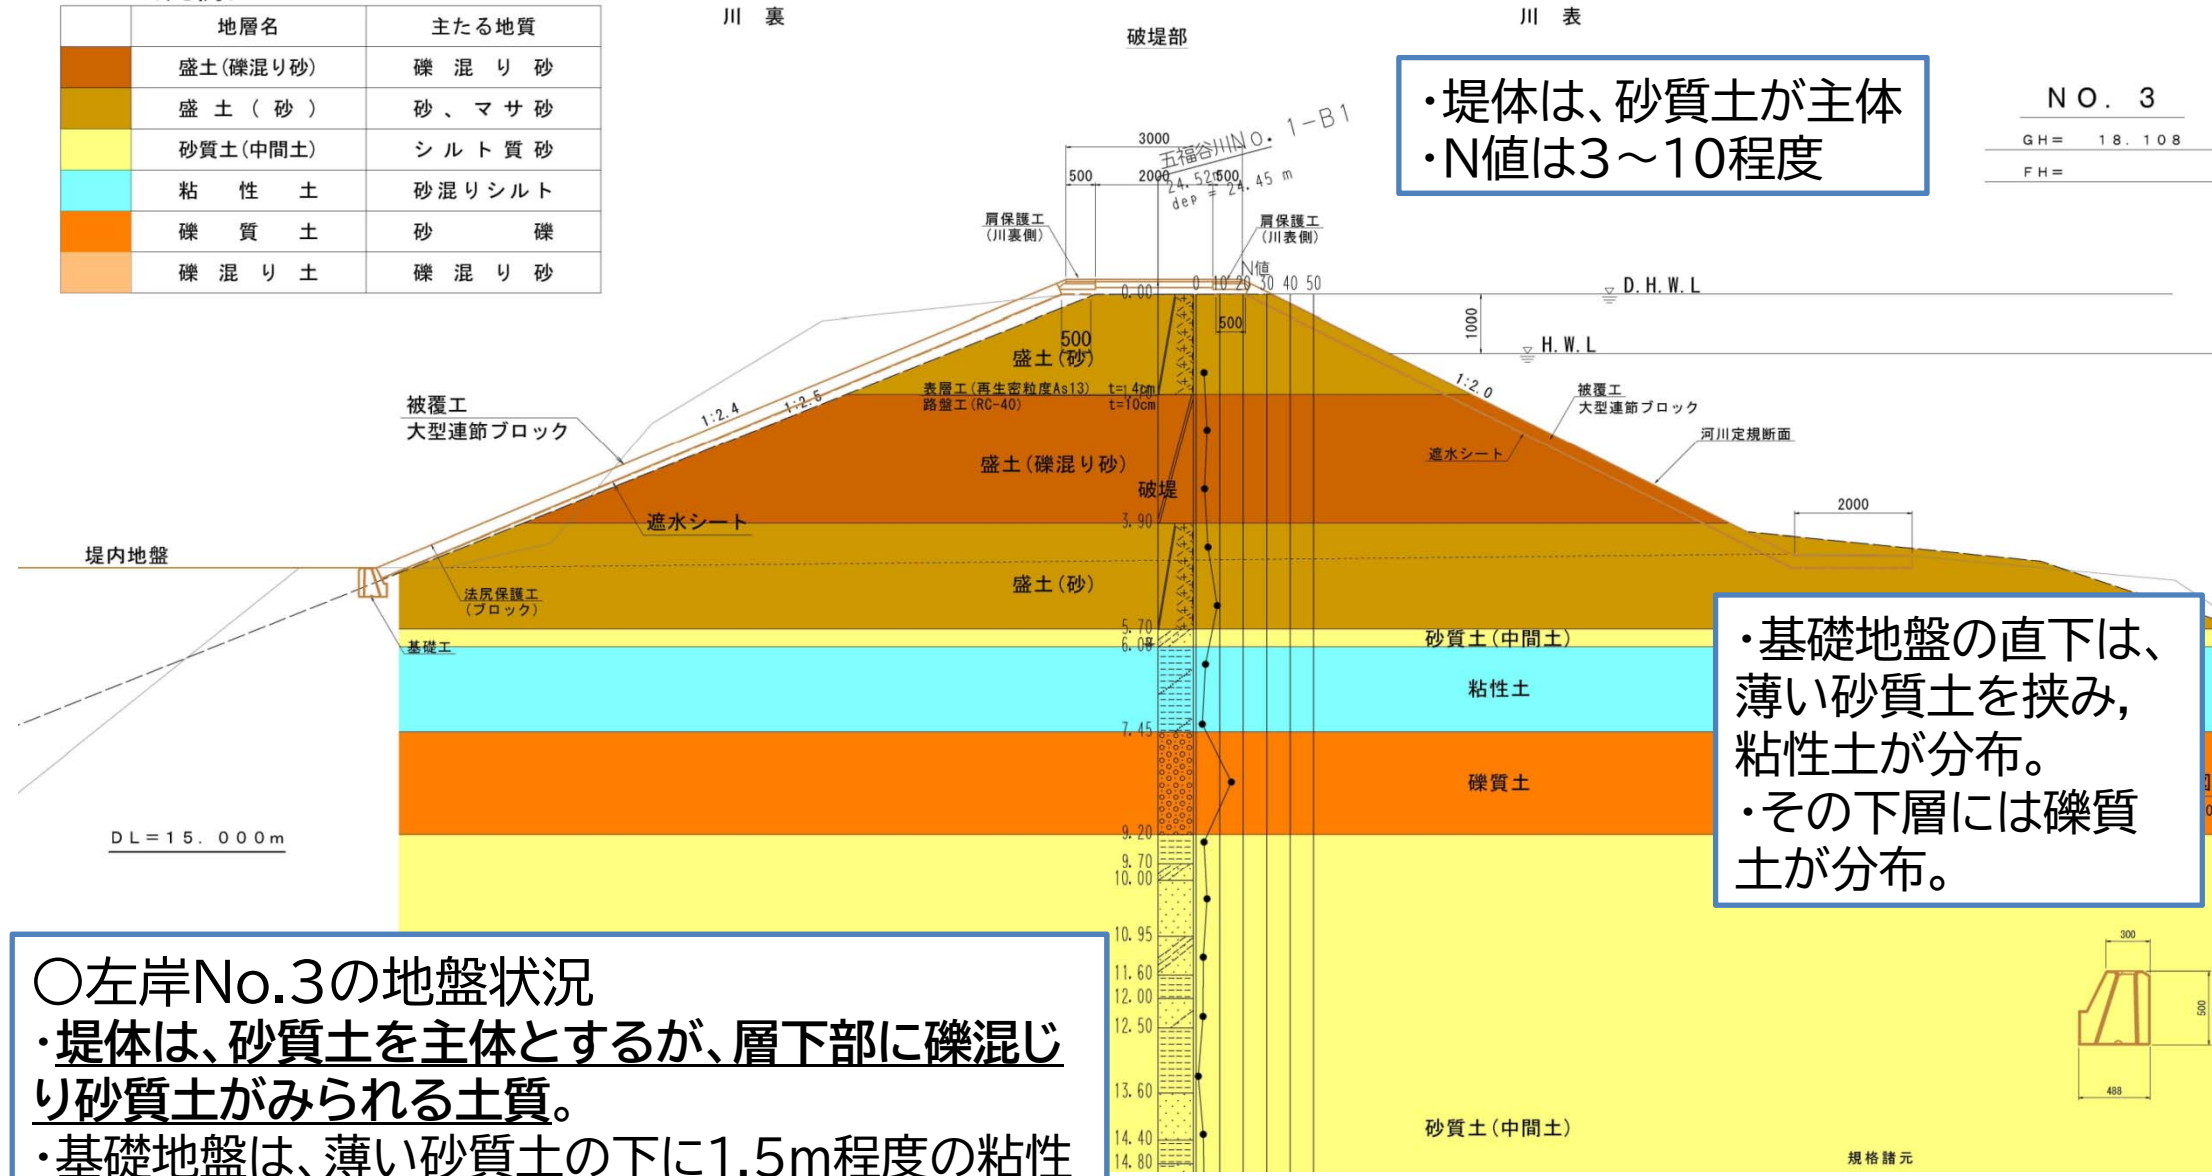
NO. 3
GH = 18.108
FH =

・堤体は、砂質土が主体
・N値は3~10程度

・基礎地盤の直下は、
薄い砂質土を挟み、
粘性土が分布。
・その下層には礫質
土が分布。

○左岸No.3の地盤状況
・堤体は、砂質土を主体とするが、層下部に礫混じり砂質土がみられる土質。
・基礎地盤は、薄い砂質土の下に1.5m程度の粘性土、その下層には礫質土が分布している状況。

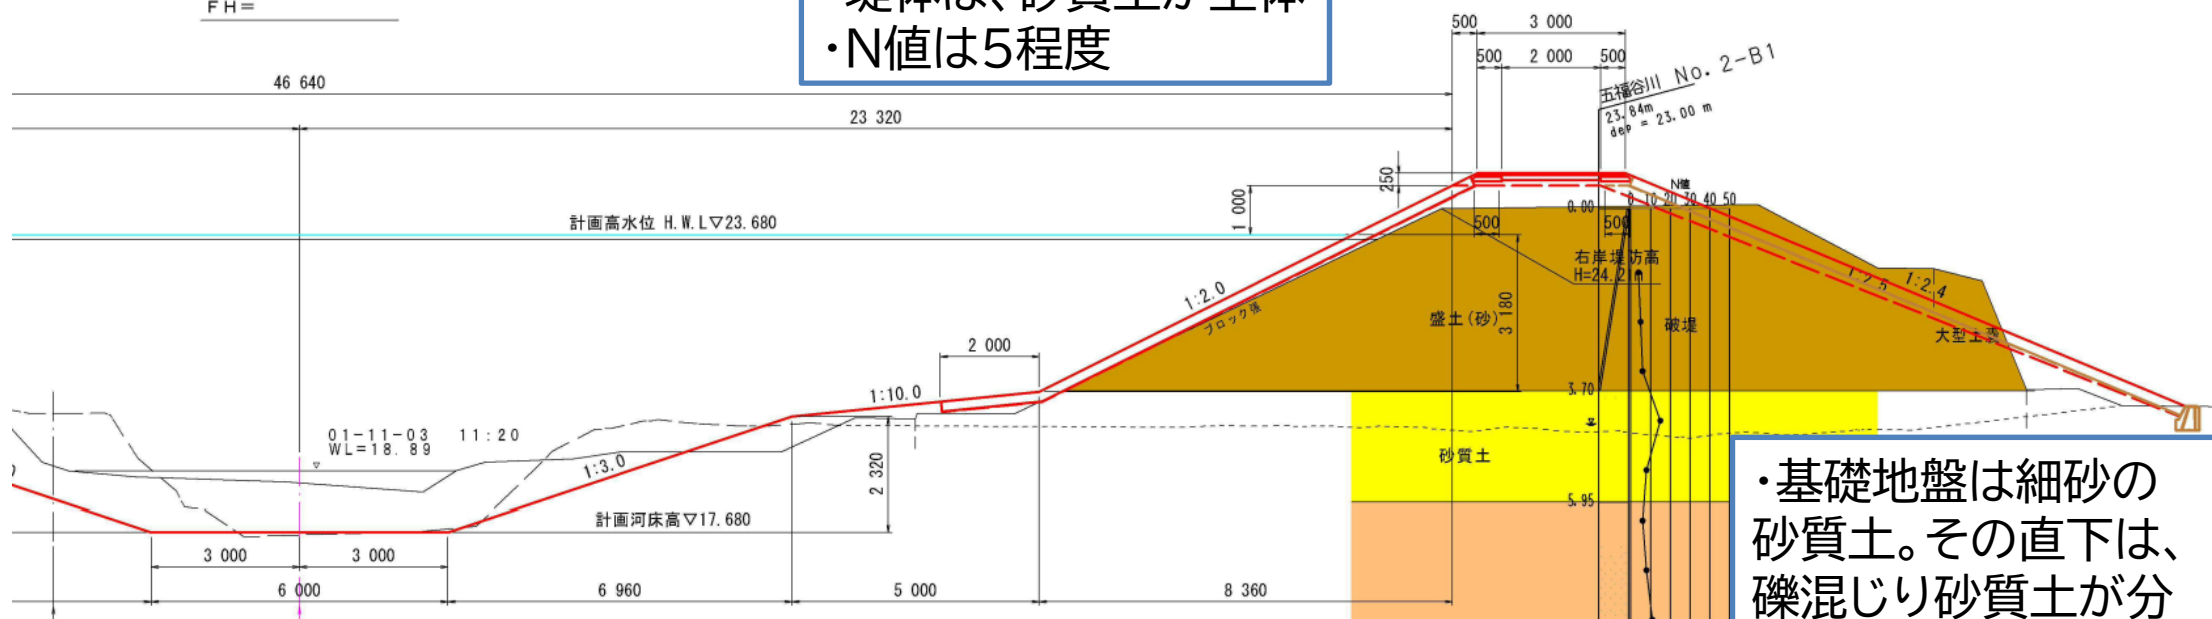
②被災箇所中間
NO. 6
GH= 19.00
FH=

・堤体は、砂質土が主体
・N値は5程度

・基礎地盤は細砂の砂質土。その直下は、礫混じり砂質土が分布。
・その下層には砂質土が分布。

○右岸No.6の地盤状況
 ・堤体は、砂質土を主体とする土質。
 ・基礎地盤は、2.2m程度の細砂の砂質土が分布
 その下層には礫混じりの砂質土が分布している
 状況。

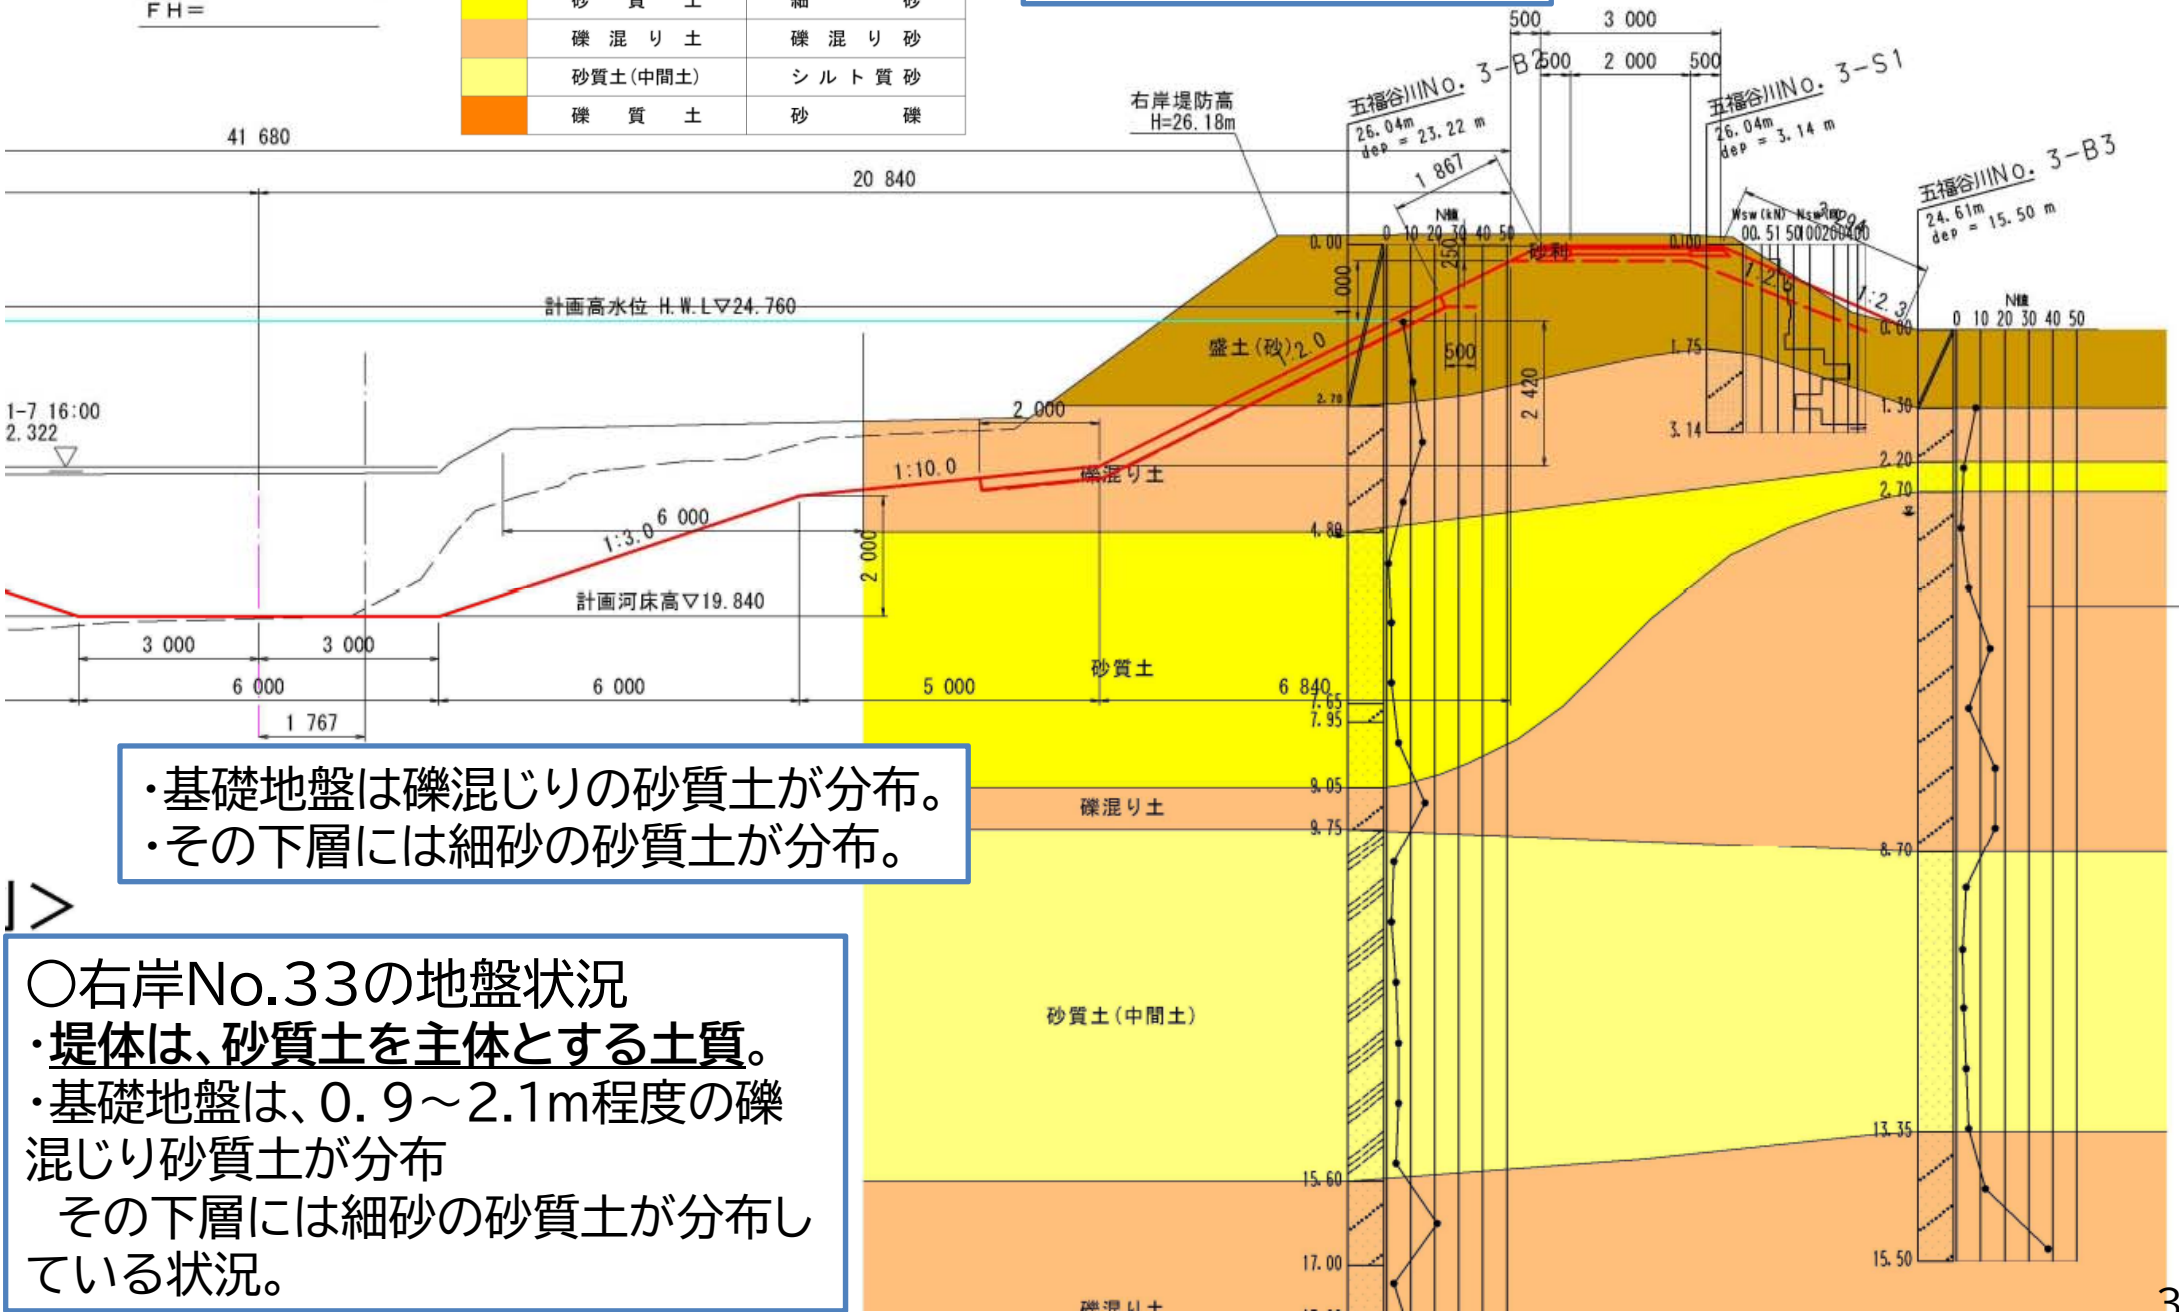
NO. 33
GH= 22.225
FH=

・堤体は、砂質土が主体
・N値は8~15程度

・基礎地盤は礫混じりの砂質土が分布。
・その下層には細砂の砂質土が分布。

○右岸No.33の地盤状況
・堤体は、砂質土を主体とする土質。
・基礎地盤は、0.9~2.1m程度の礫混じり砂質土が分布
その下層には細砂の砂質土が分布している状況。

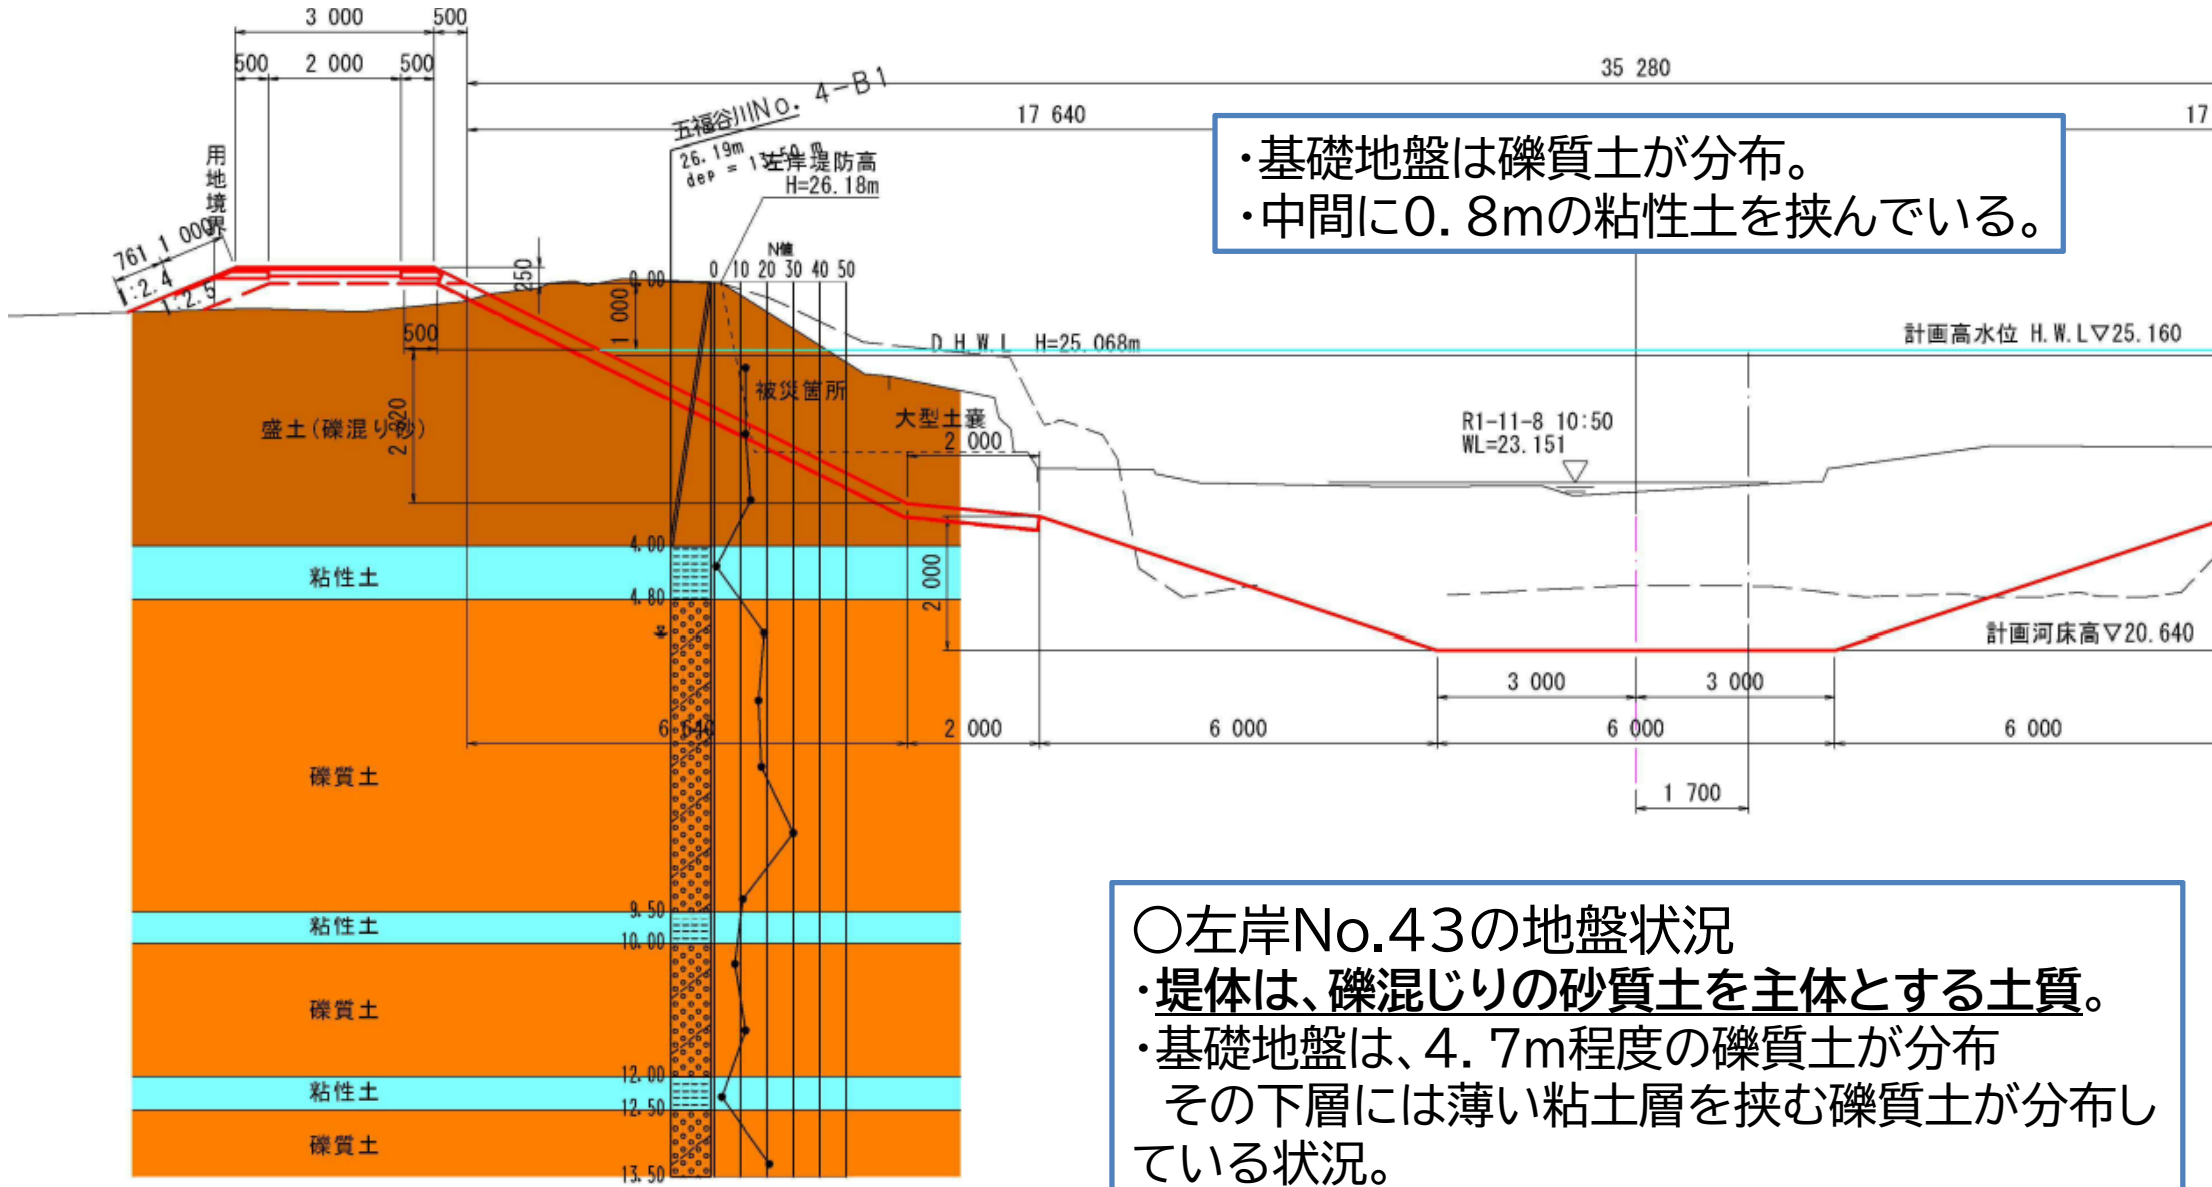
NO. 43
 GH = 23.115
 FH =

・堤体は、砂質土が主体
 ・N値は10~12程度

・基礎地盤は礫質土が分布。
 ・中間に0.8mの粘性土を挟んでいる。

○左岸No.43の地盤状況
 ・堤体は、礫混じりの砂質土を主体とする土質。
 ・基礎地盤は、4.7m程度の礫質土が分布
 その下層には薄い粘土層を挟む礫質土が分布している状況。

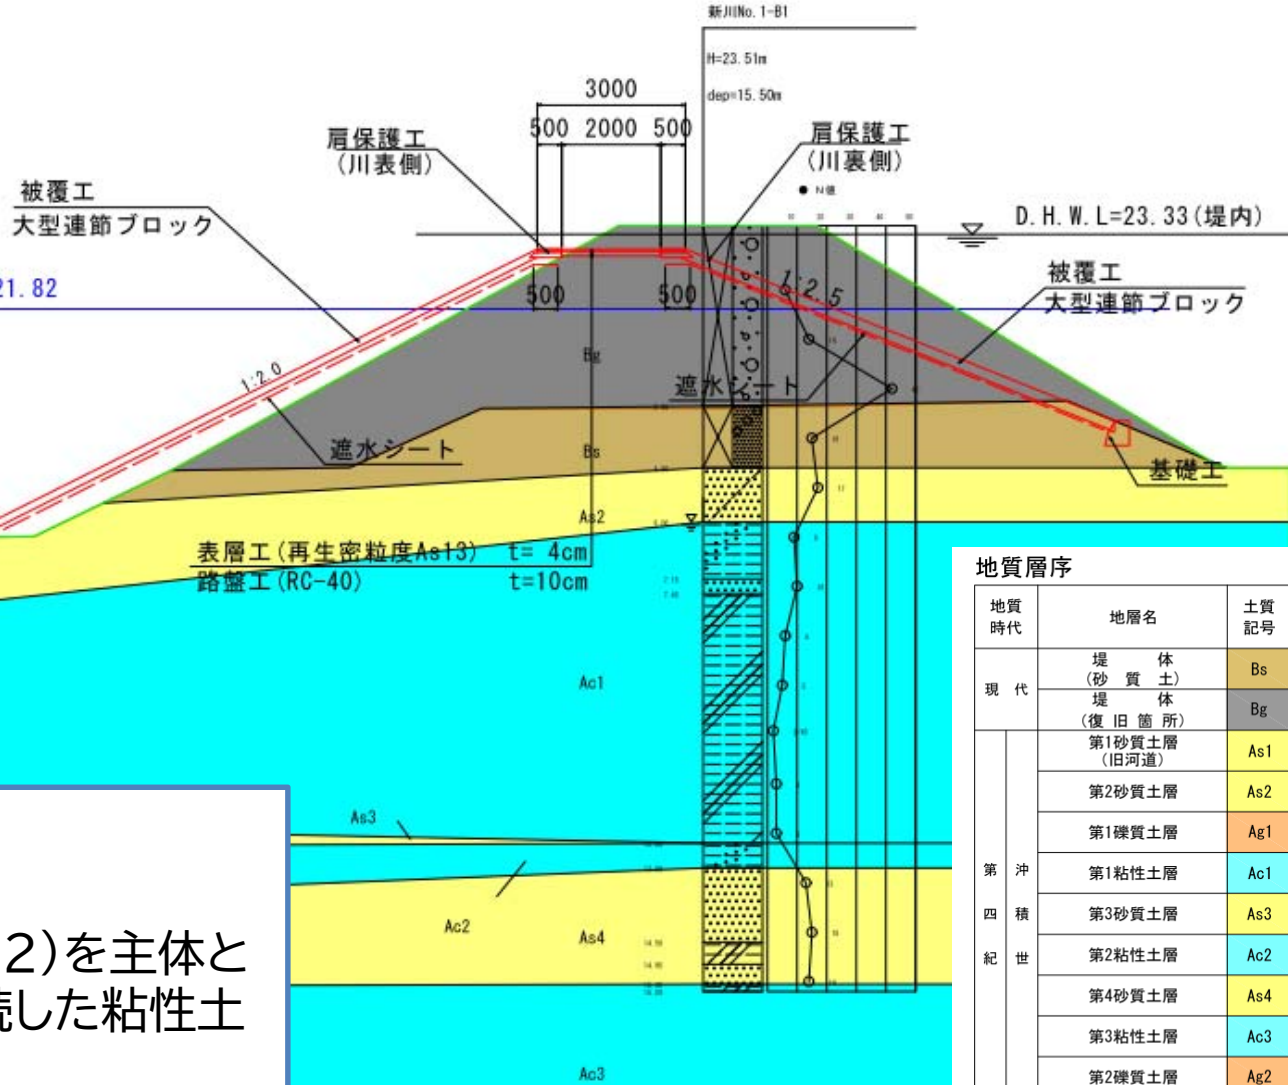
対策工標準図(1) (No6+10.9~No10+6.5)

・堤体は、砂質土が主体
・N値は15程度

・基礎地盤は、砂質土が主体。
・下層には厚い粘性土の層。

○右岸No.9付近の地盤状況
・堤体は、砂質土を主体とする土質。
・基礎地盤は、1.1m程度の砂質土(As2)を主体とするが、その下層には、6m程度の連続した粘性土(Ac1)が分布している状況。

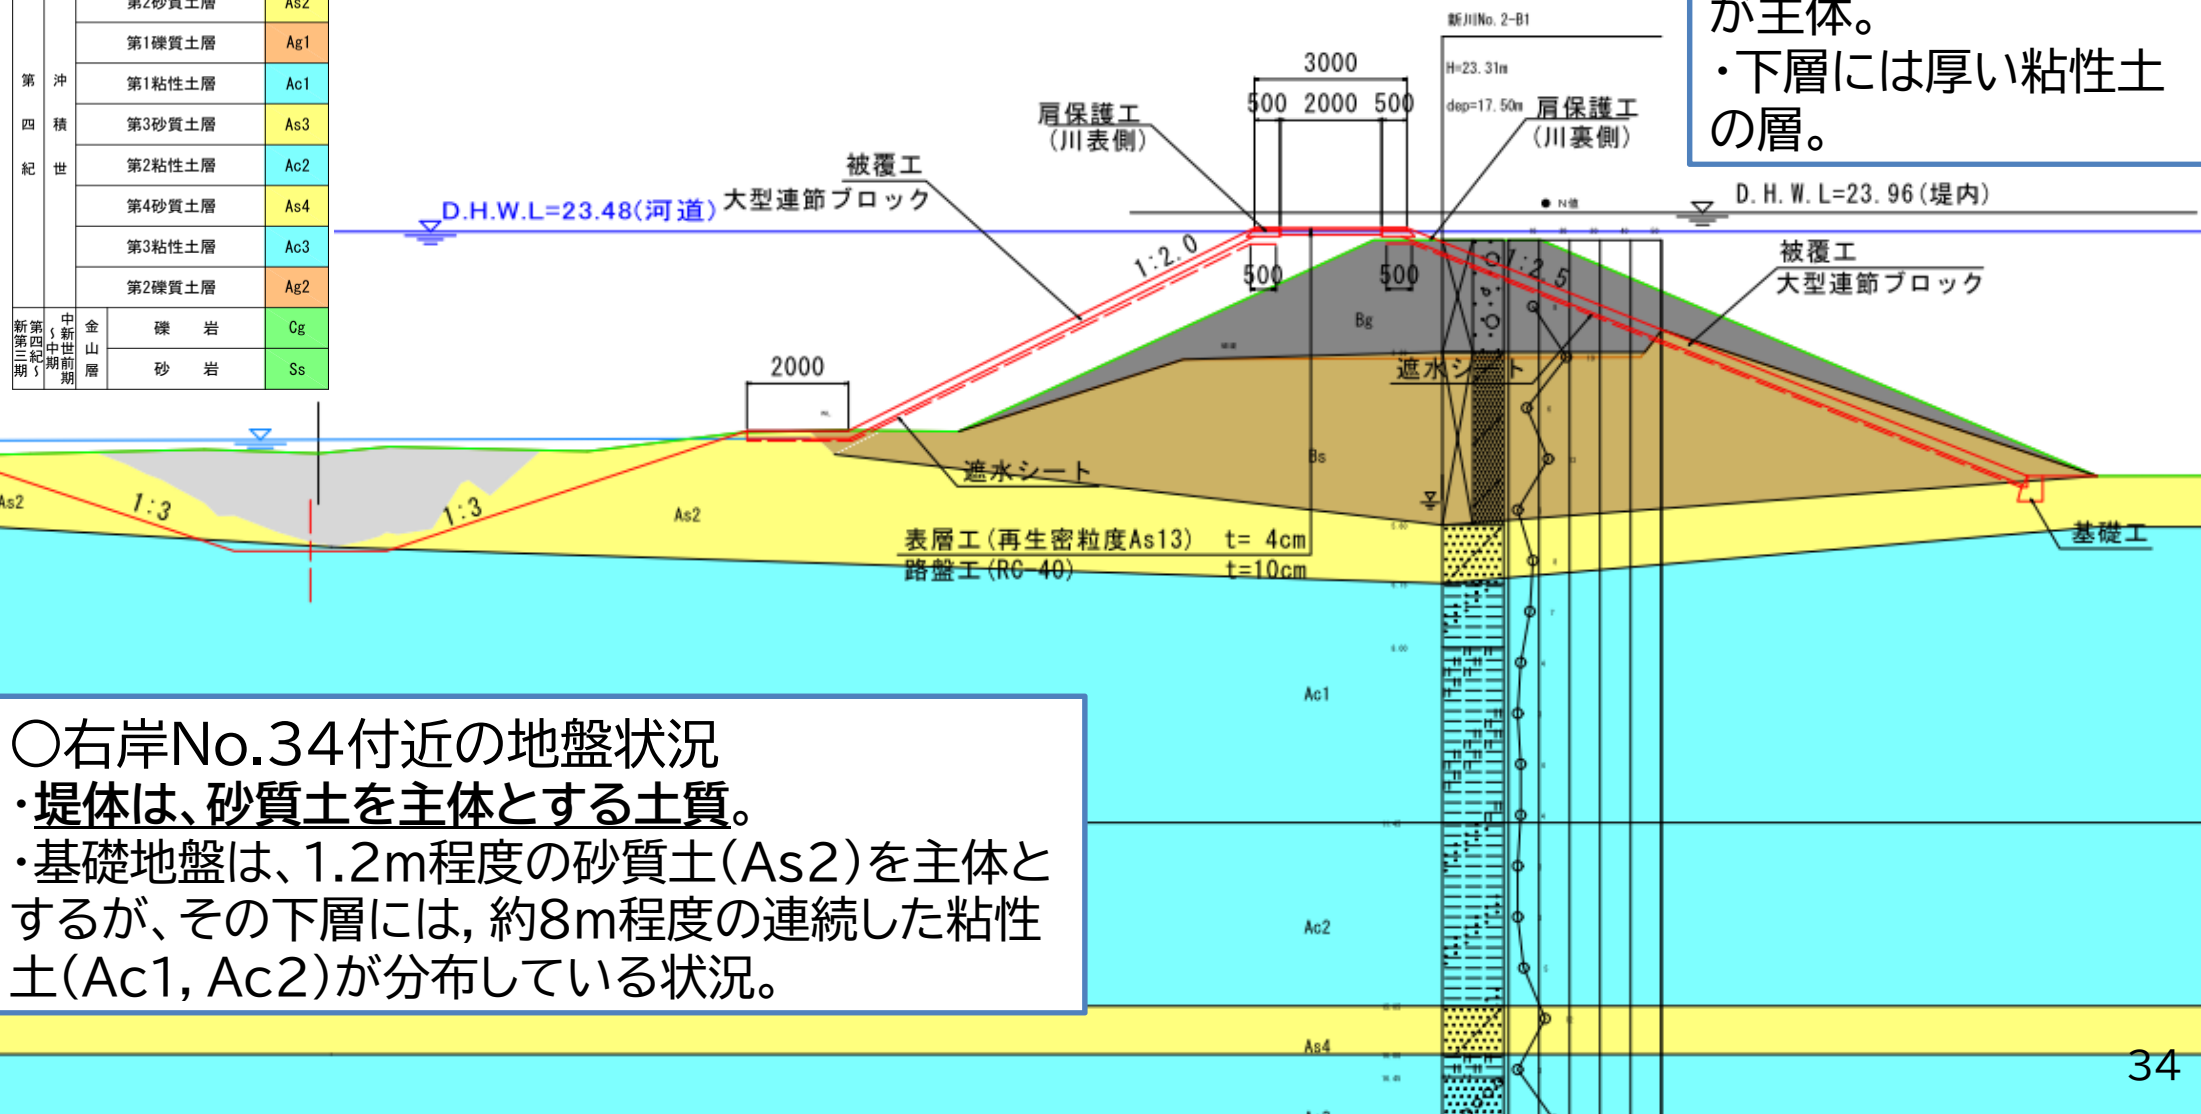
対策工標準図(3)

・堤体は、砂質土が主体
・N値は3~19程度

・基礎地盤は、砂質土が主体。
・下層には厚い粘性土の層。

○右岸No.34付近の地盤状況
・堤体は、砂質土を主体とする土質。
・基礎地盤は、1.2m程度の砂質土(As2)を主体とするが、その下層には、約8m程度の連続した粘性土(Ac1, Ac2)が分布している状況。
