□ 復旧方針（被災原因の除去）

内川については決壊箇所の上流を含め、約L=5.6kmにわたって、流下能力が不足している。このため、災害復旧区間のみの対策では、河積の不足により施設の再度災害が発生する。

宮城県土木部

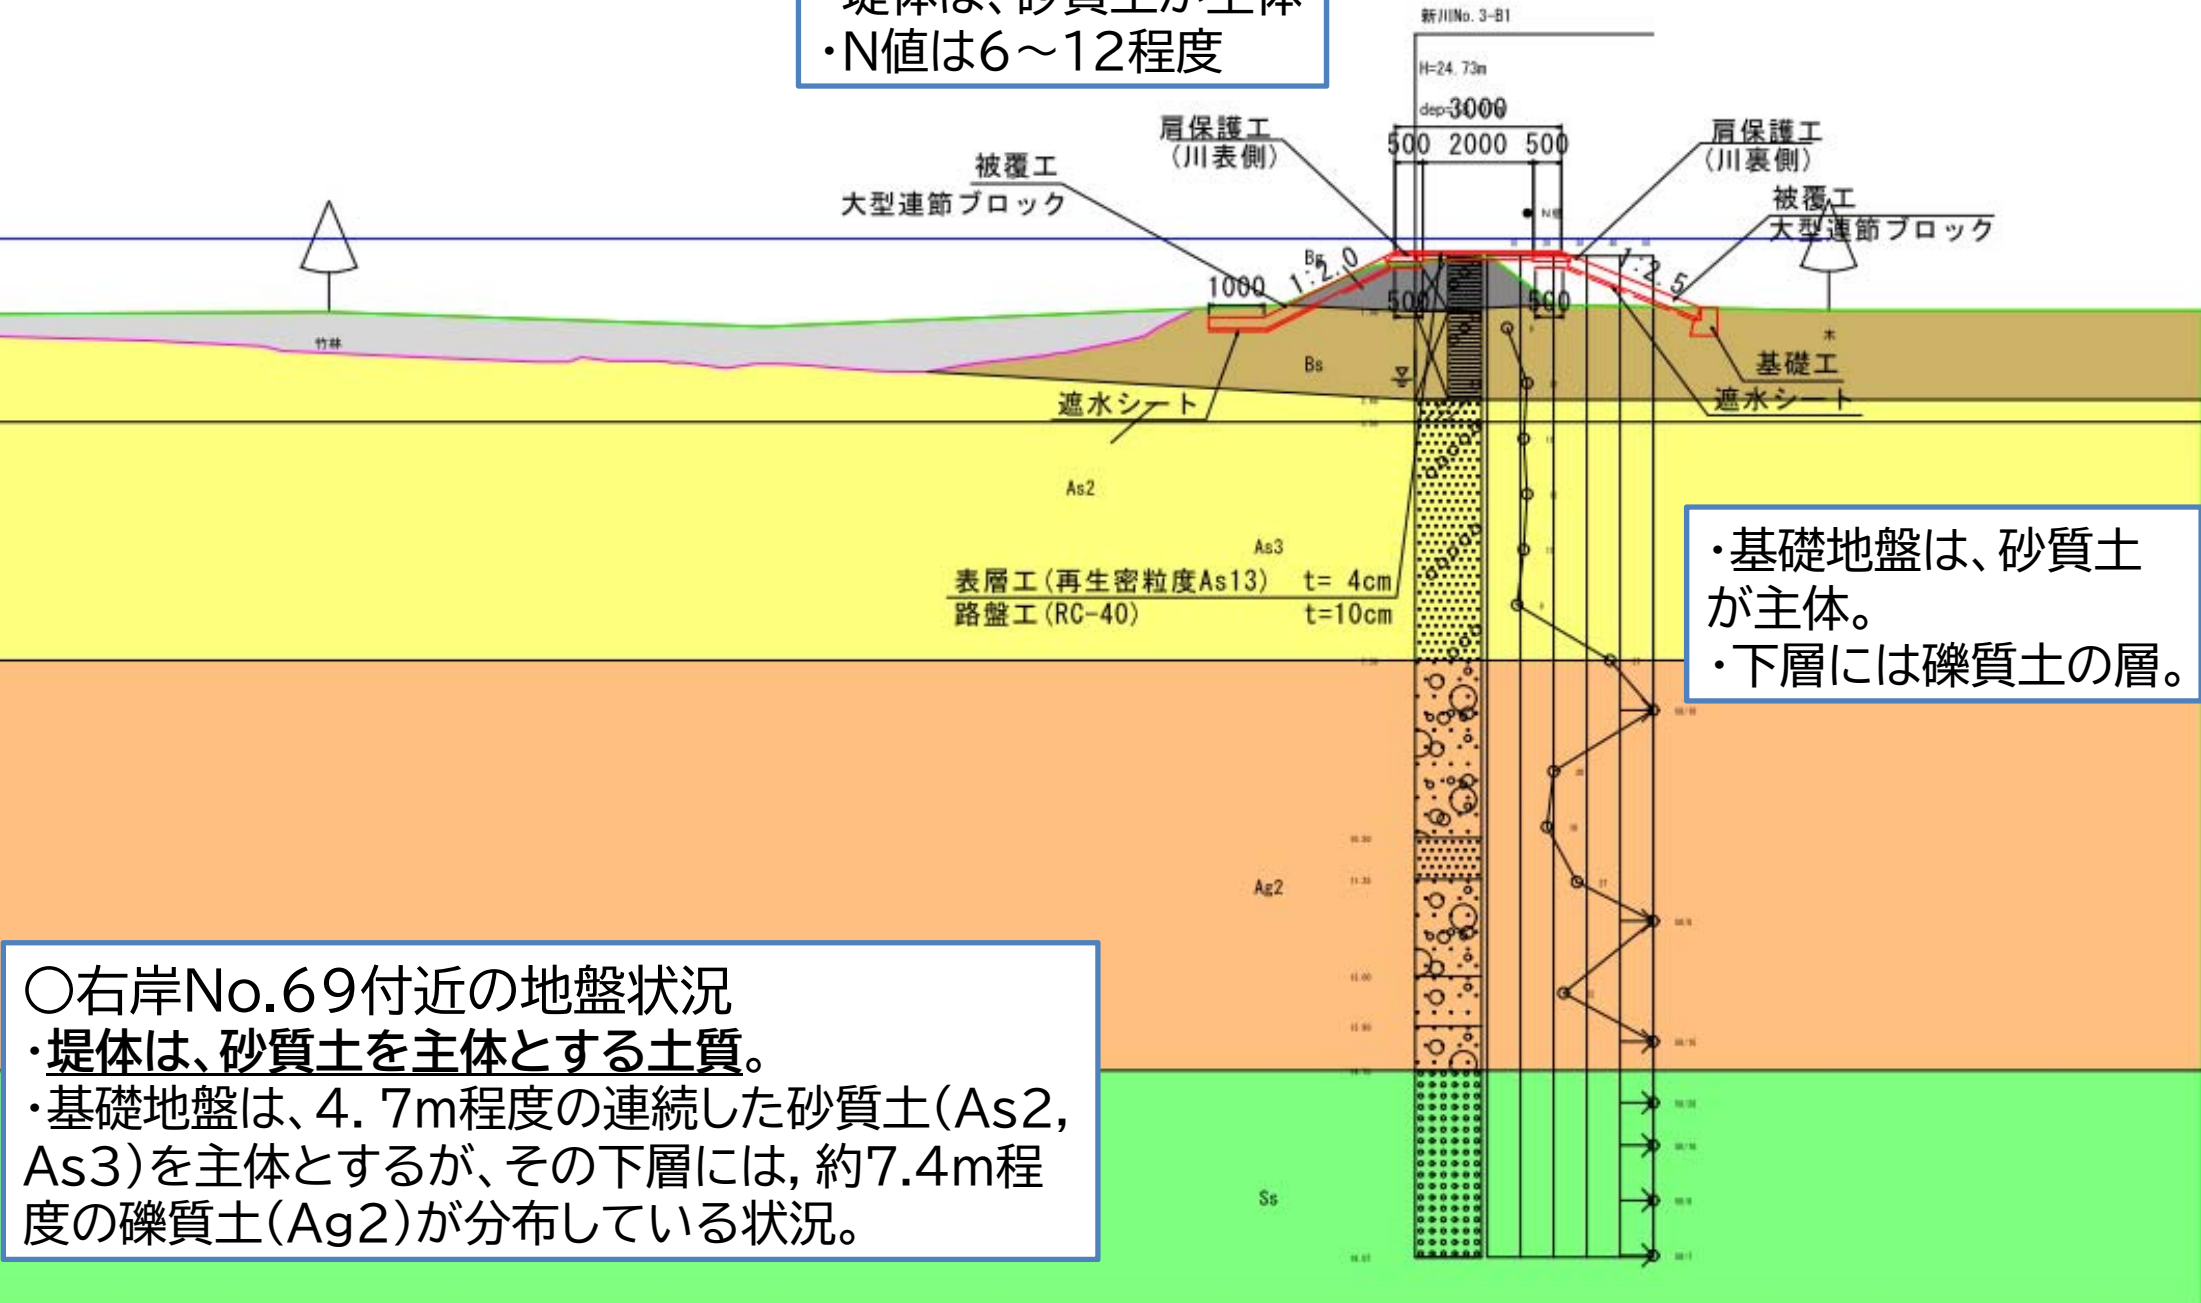
・堤体は、砂質土が主体
 ・N値は6~12程度

・基礎地盤は、砂質土が主体。
 ・下層には礫質土の層。

○右岸No.69付近の地盤状況
 ・堤体は、砂質土を主体とする土質。
 ・基礎地盤は、4.7m程度の連続した砂質土(As2, As3)を主体とするが、その下層には、約7.4m程度の礫質土(Ag2)が分布している状況。

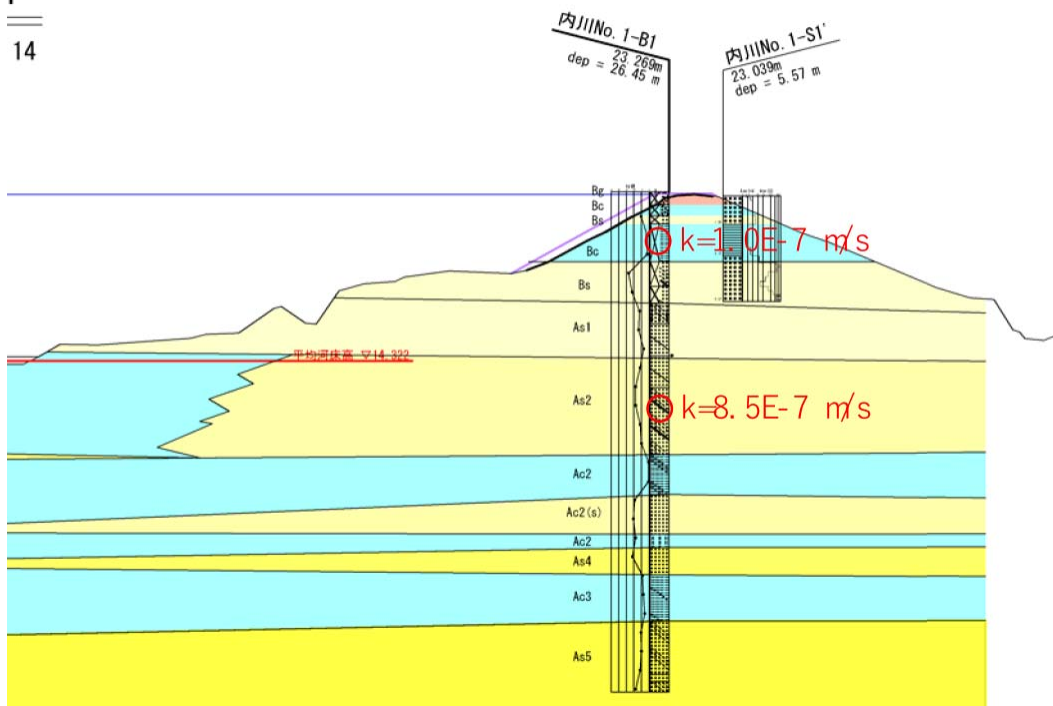
■ 内川 No.11付近右岸 新川合流点付近 ●健全部 内川③, ④付近

○ 堤体の下部に砂層(As2)があり, 透水係数 $k=8.5 \times 10^{-7} \text{ m/s}$ であり, 低い透水性を示すことから基盤漏水の可能性は低い

○ 他地点の透水係数は $k=1.4 \times 10^{-8}$ であり, 同様の傾向

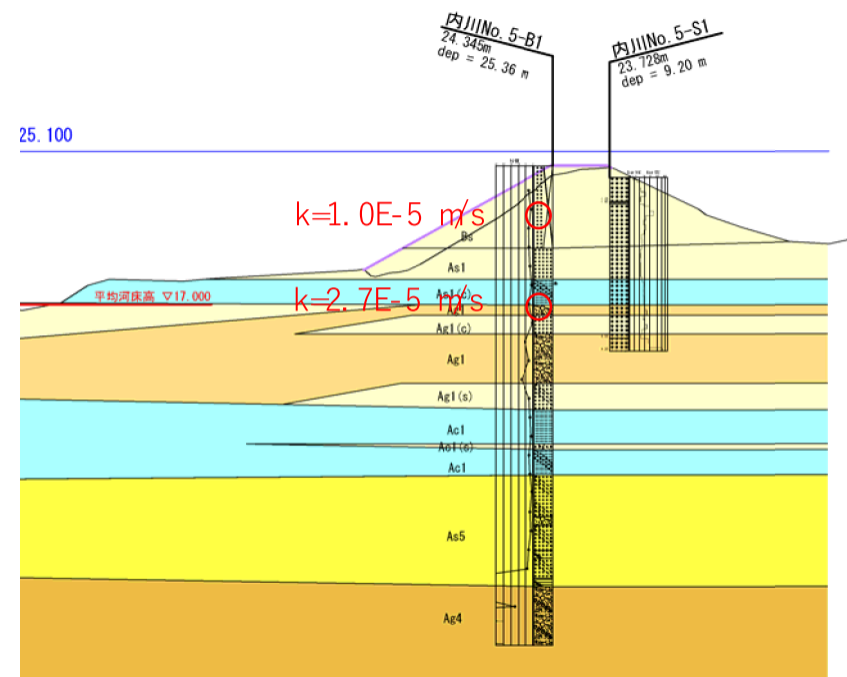
■ 内川 No.24付近右岸 五福谷川合流点付近 ●健全部 内川⑥付近

○ 堤体の下部に薄い砂礫層(Ag1)があり, 透水係数 $k=2.7 \times 10^{-5} \text{ m/s}$ であり, 粘性土の下層にあり, 低い透水係数を示すことから基盤漏水の可能性は低い

○ 他地点の透水係数は $k=1.3 \times 10^{-6}$ であり, 同様の傾向

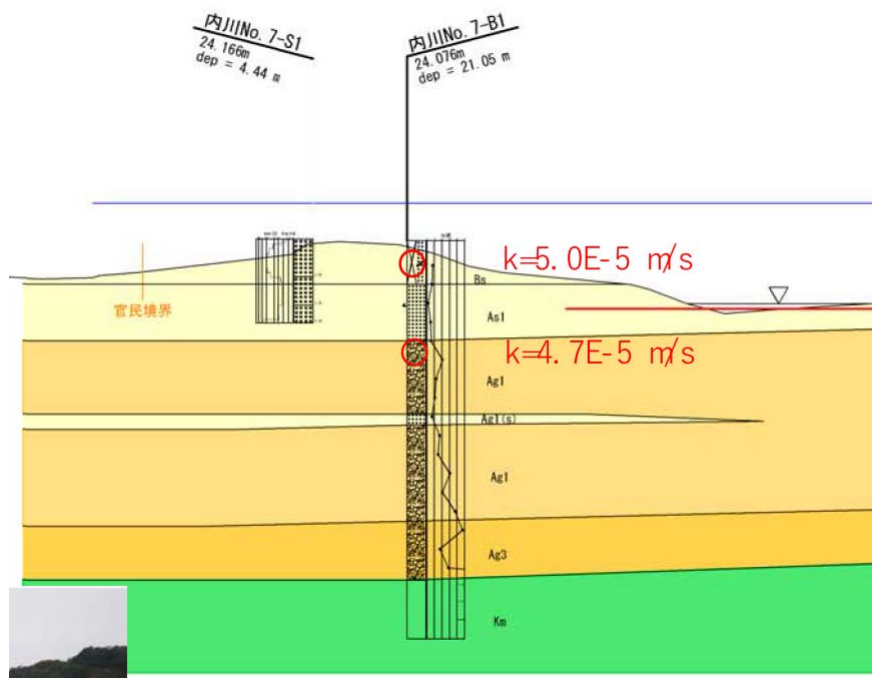
■ 内川 No.34付近 左岸

○ 堤体の下部に砂礫層(Ag1)があり、透水係数 $k=4.7 \times 10^{-5} \text{m/s}$ でありことから、浸透には留意する必要あり

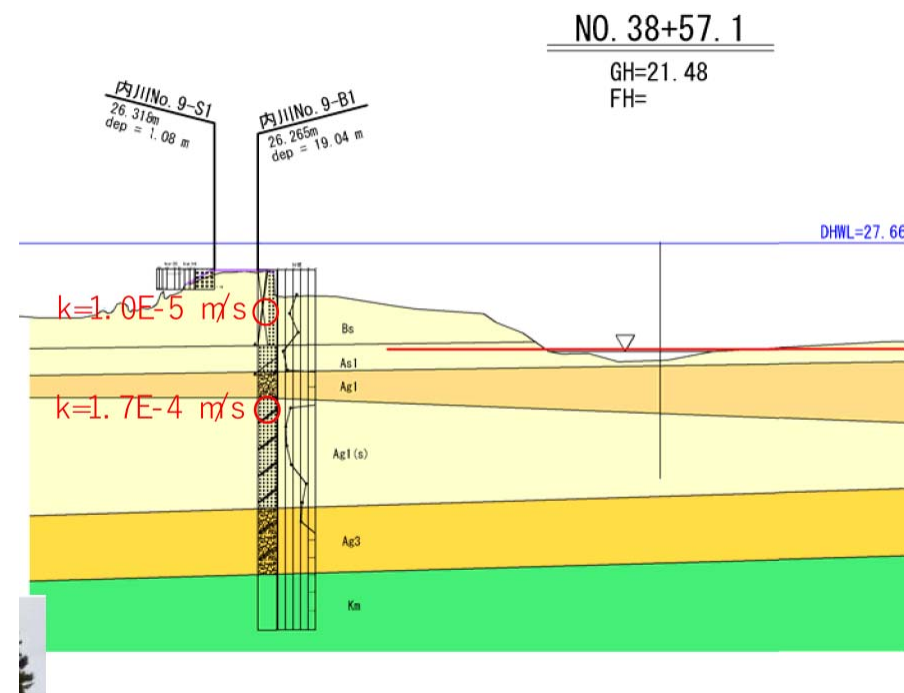
■ 内川 No.38付近 左岸

○ 堤体の下部に砂礫層(Ag1, Ag1(s))があり、透水係数 $k=1.7 \times 10^{-4} \text{m/s}$ であることから、浸透には留意する必要あり

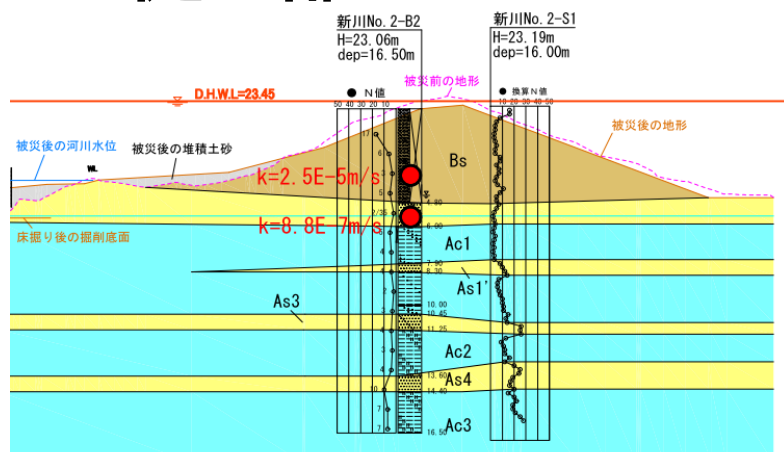
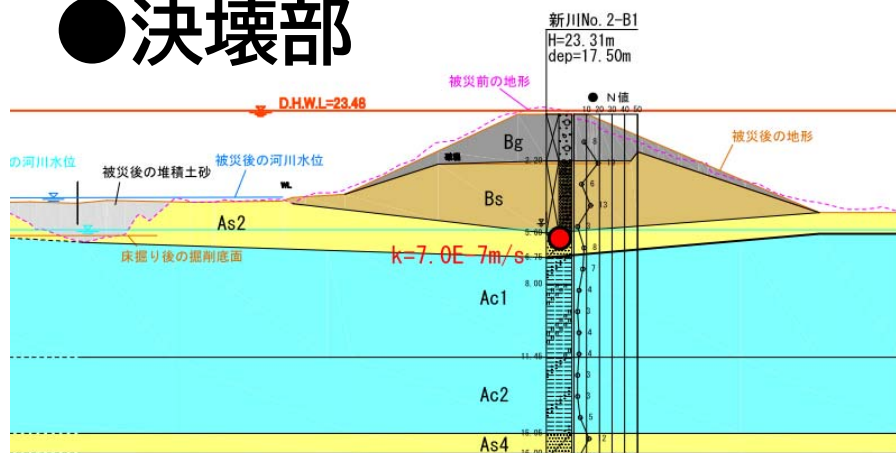
■ 新川 No.32付近右岸

○ 堤体の下部に砂層(As2)があり, 透水係数 $k=7.0\sim 8.8\times 10^{-7}m/s$ であり, 低い透水性を示すことから基盤漏水の可能性は低い

○ 他地点の透水係数は $k=4.9\times 10^{-6}\sim 9.1\times 10^{-5}m/s$ であり, 同様の傾向

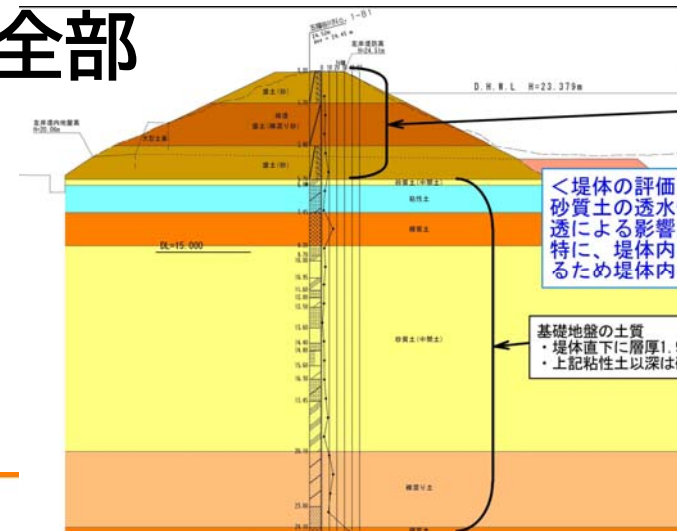
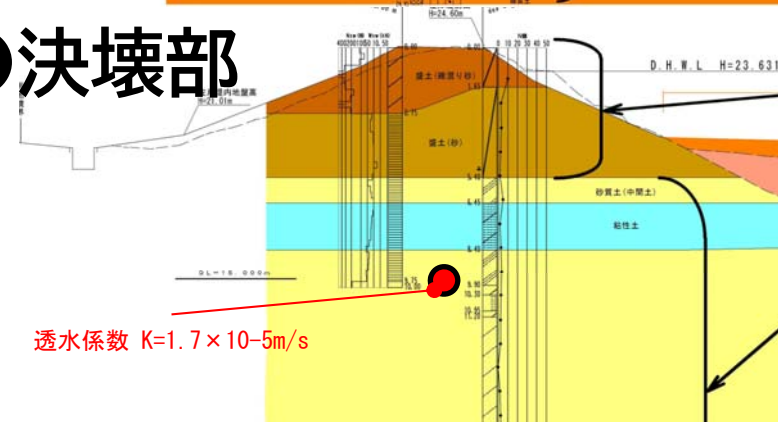
■ 五福谷川 No.7付近左岸

○ 堤体の下部に砂層があり, 透水係数 $k=1.7\times 10^{-5}m/s$ であるものの, 礫質土を2.2mを挟んでいるため, 堤体内の湿潤面が上昇しやすい

○ 他地点の透水係数は $k=3.6\times 10^{-6}\sim 9.5\times 10^{-4}m/s$ であり, 同様の傾向

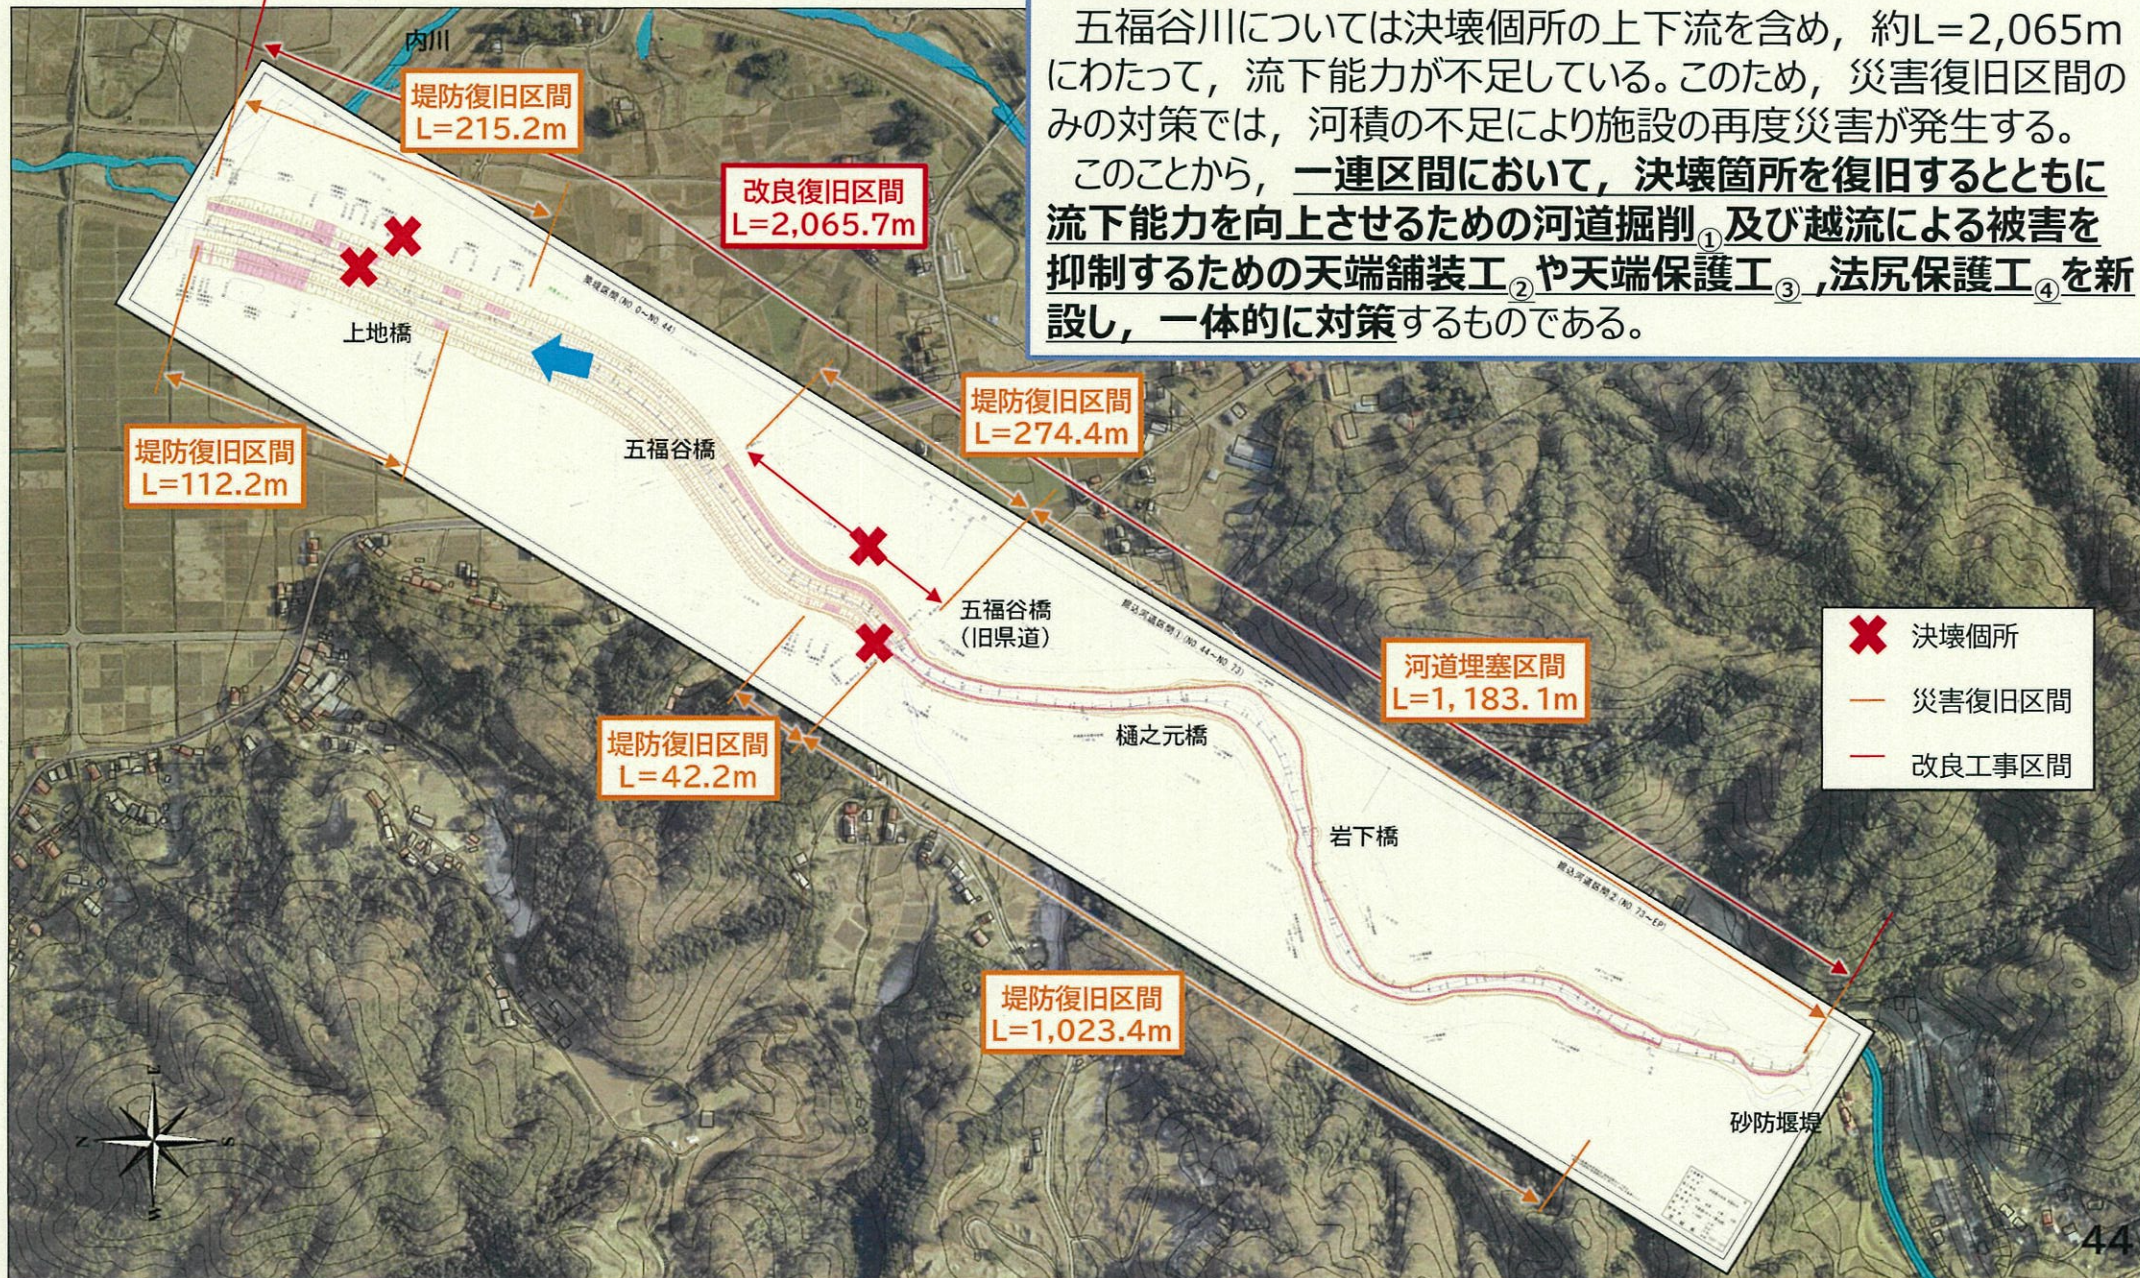
④ 復旧範囲 五福谷川

五福谷川については決壊箇所の上流を含め、約L=2,065mにわたって、流下能力が不足している。このため、災害復旧区間のみの対策では、河積の不足により施設の再度災害が発生する。

このことから、一連区間において、決壊箇所を復旧するとともに流下能力を向上させるための河道掘削^①及び越流による被害を抑制するための天端舗装工^②や天端保護工^③、法尻保護工^④を新設し、一体的に対策するものである。

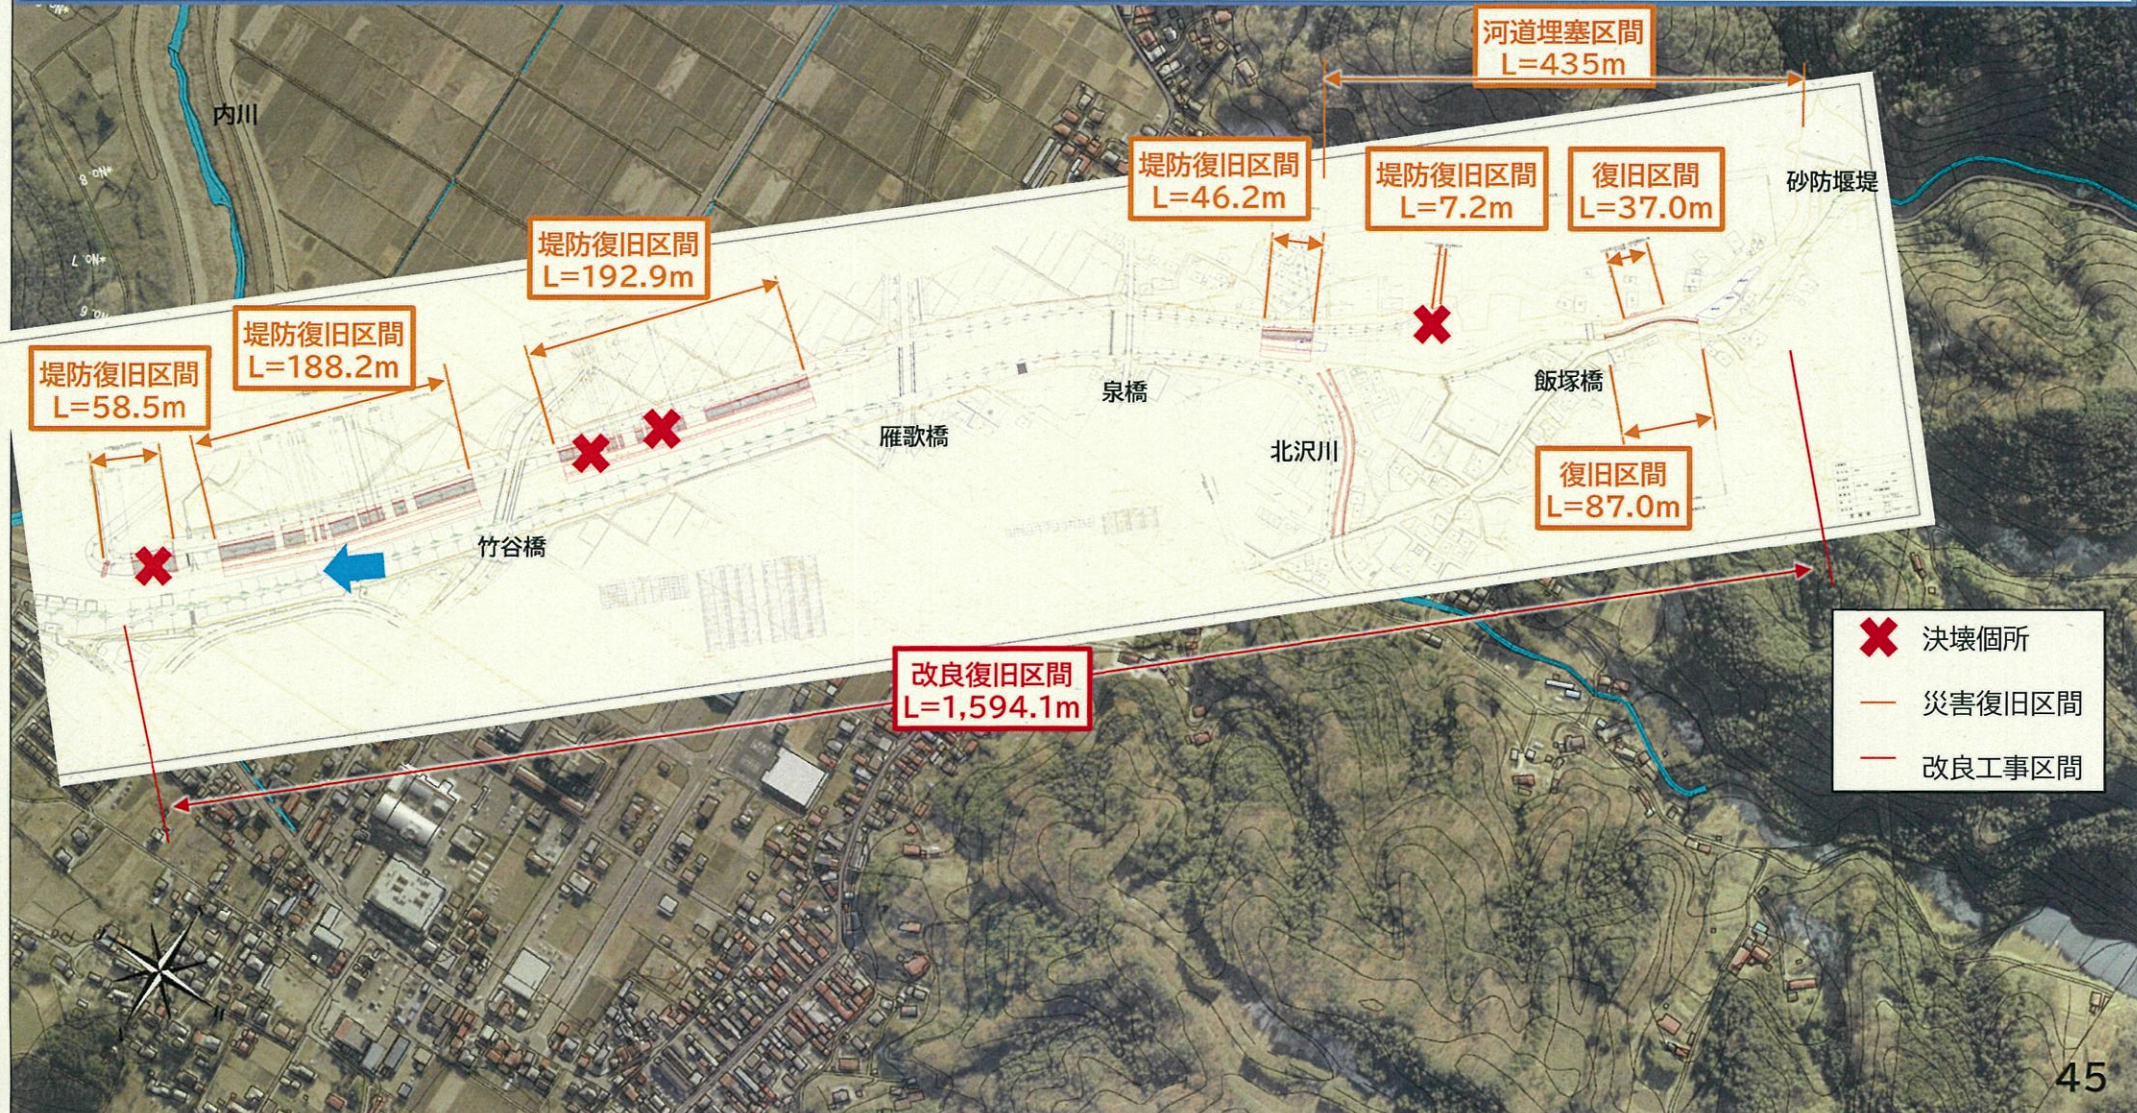
④ 復旧範囲 新川

新川については決壊箇所の上流を含め、約L=1,594mにわたって、流下能力が不足している。このため、災害復旧区間のみの対策では、河積の不足により施設の再度災害が発生する。

このことから、一連区間において、決壊箇所を復旧するとともに流下能力を向上させるための河道掘削^①、護岸工^②及び越流による被害を抑制するための天端舗装工^③や天端保護工^④、法尻保護工^④を新設し、一体的に対策するものである。
