# 平成27年9月関東・東北豪雨 による洪水被害について

## 一級河川鳴瀬川水系 渋井川

宮城県土木部河川課

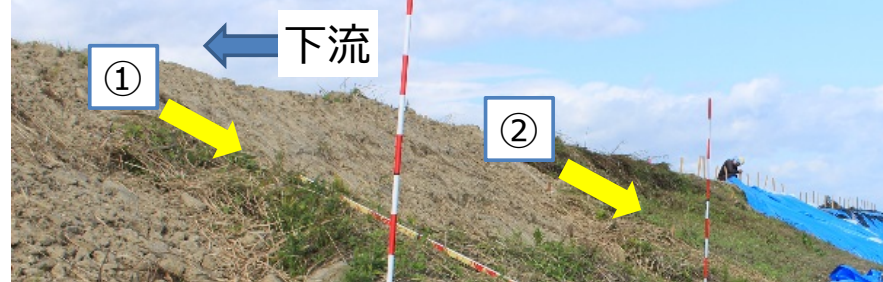
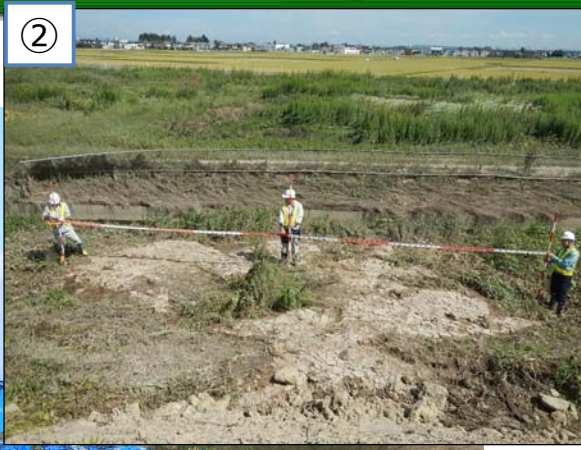
②

■ 決壊・法すべり箇所の上流を中心として噴砂を確認

下流から0.5km付近 左岸側

噴砂発生状況

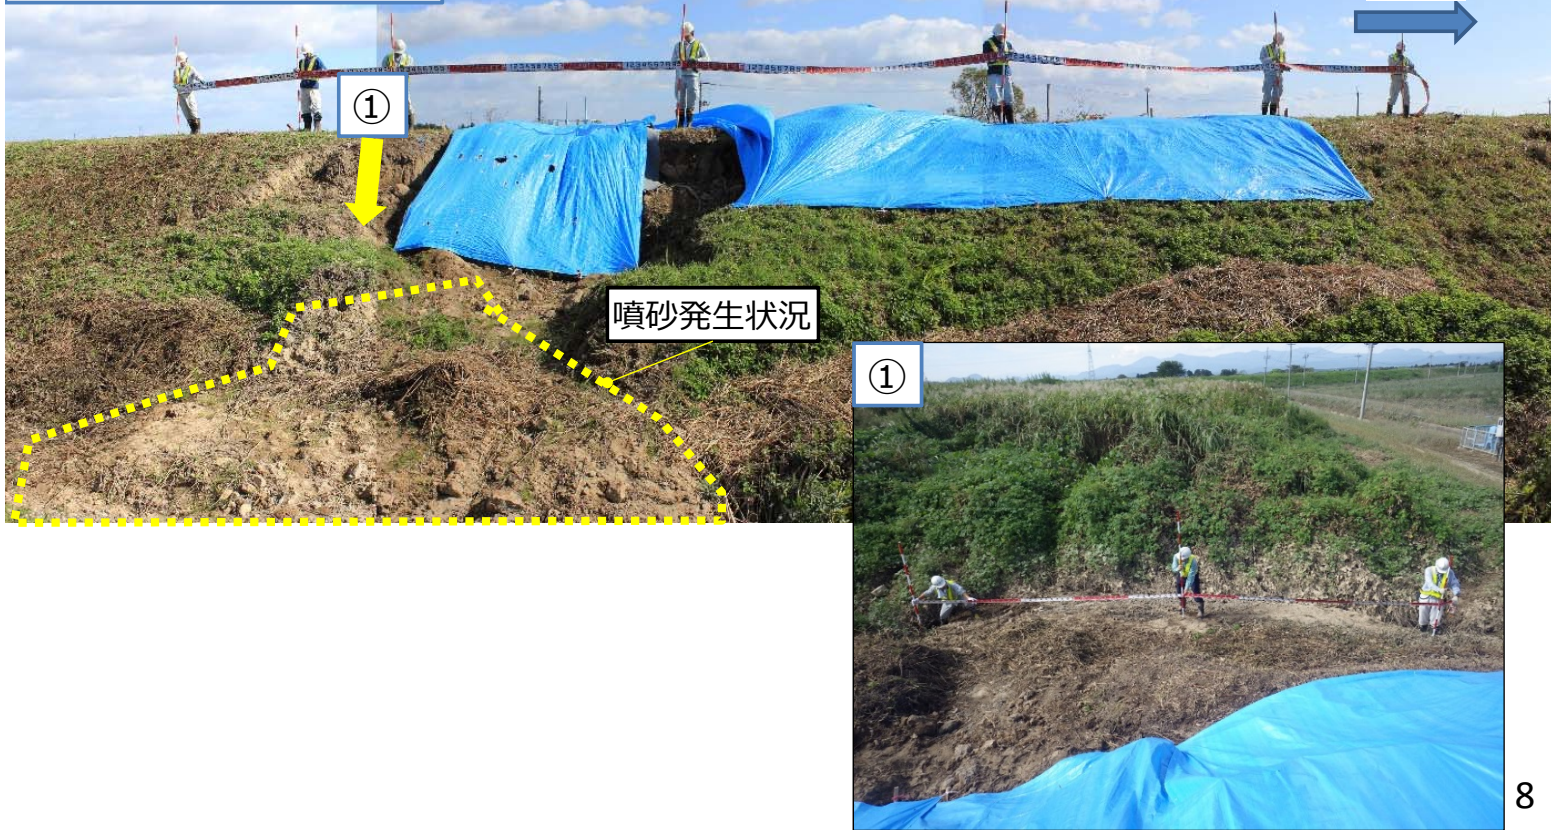
## ■ 法すべり箇所にて土砂流出を確認

下流から0.4km付近 右岸側

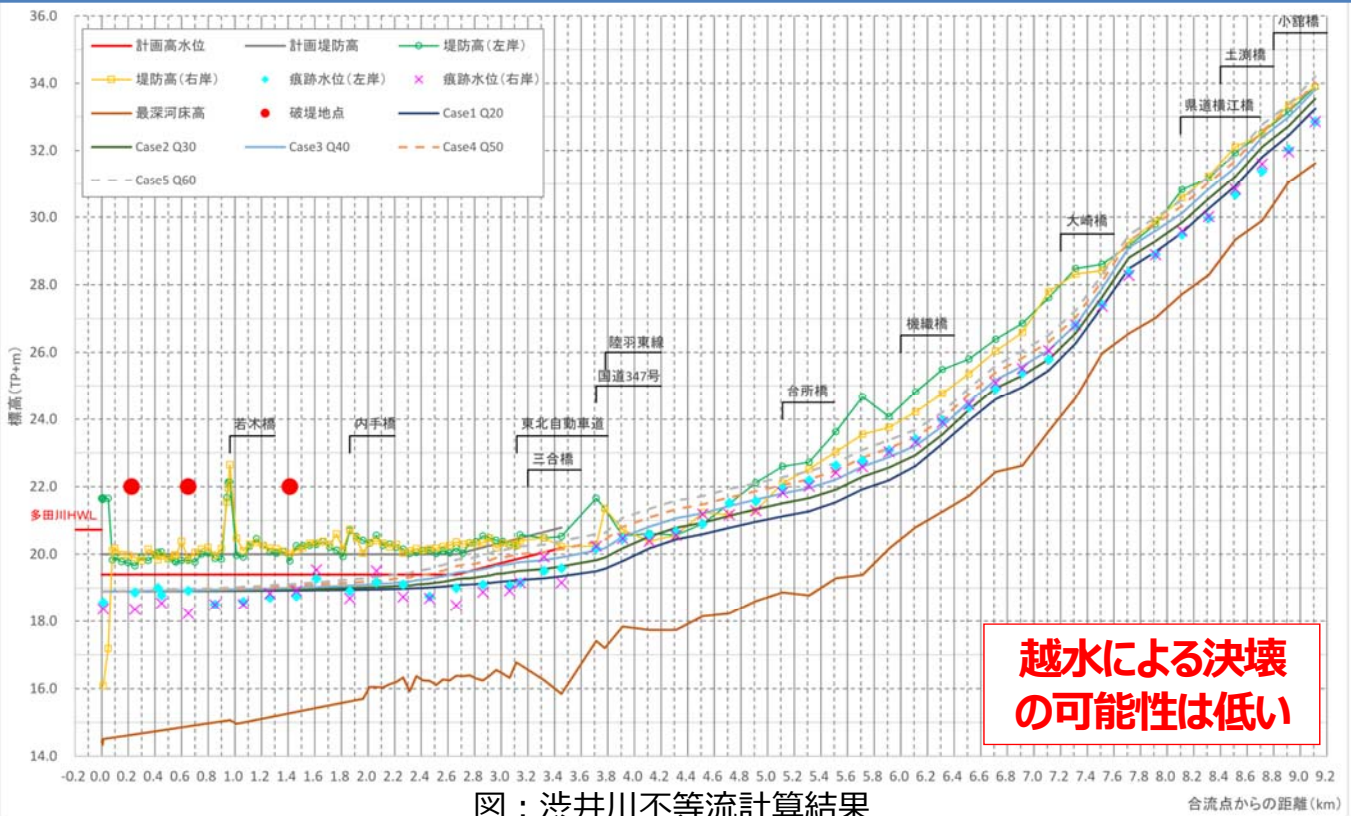
図：渋井川不等流計算結果

- 洪水痕跡から再現した不等流計算では、**被災流量は20~40m<sup>3</sup>/sと推定**
  - 流出計算からの流量は、**貯留関数法では約25m<sup>3</sup>~40m<sup>3</sup>/sと推定**
- ※一次流出率f1（全体計画時設定値、0.5），飽和雨量Rsa（0,50,100）で感度分析

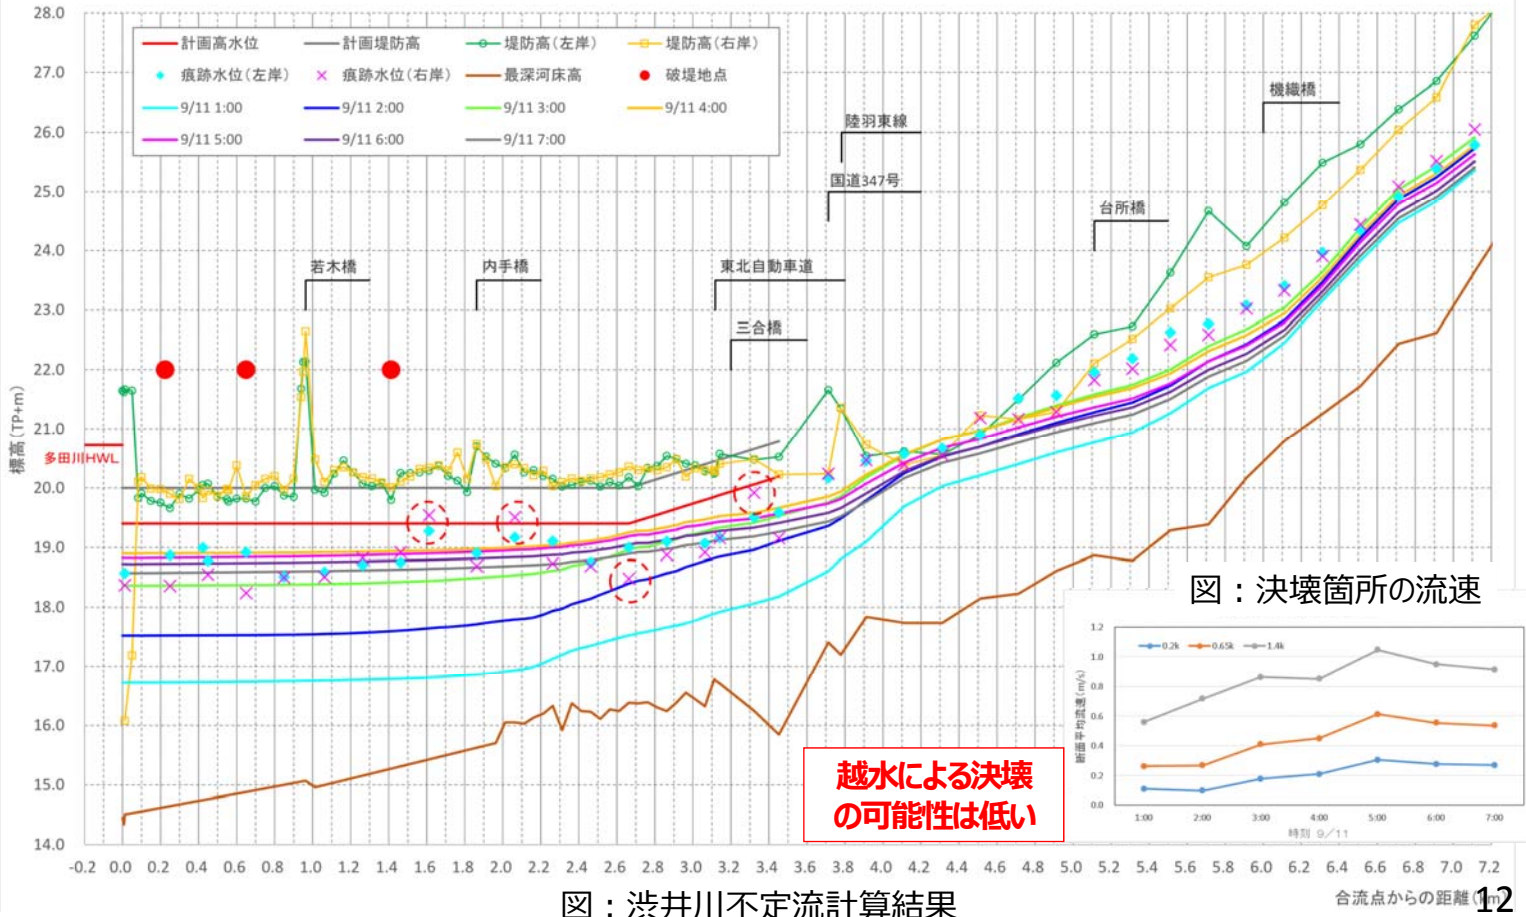
■ 1次元不定流計算結果からは、不等流計算結果時と同様に越水したとは考えにくい

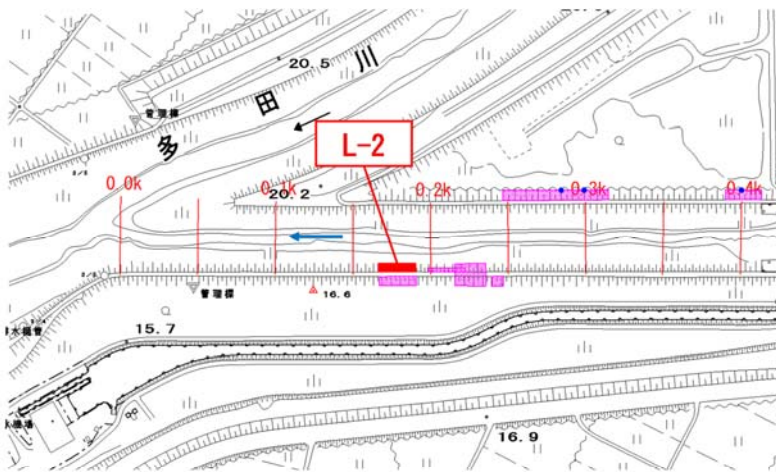
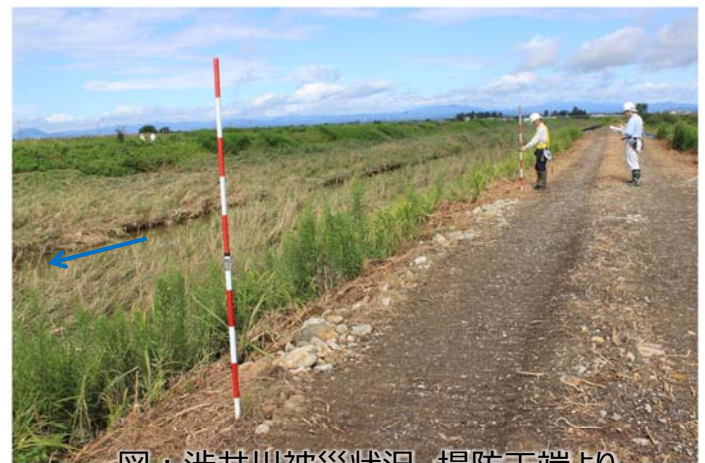
川表側で浸食・洗掘による被災箇所は確認できない

浸食・洗掘による決壊の可能性は低い

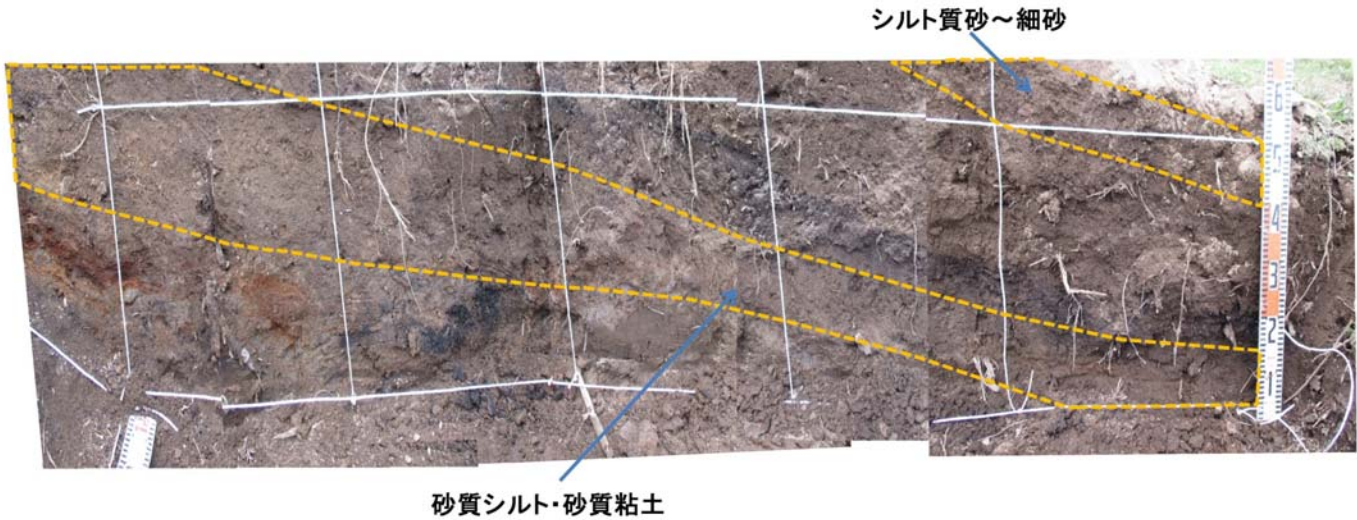
L0.6km+10付近 上流側

- ・左岸0.6km付近の噴砂跡と考えられる箇所でトレンチ調査を実施。
- ・噴砂跡と考えられるシルト質砂~細砂は表層部のみの堆積。
- ・全体に根草が深くまで入っており、堤体は全体的に緩い状況。
- ・**砂質シルト~砂質粘土が主体の盛土であり、所々に細砂が介在。**

**介在している砂層を河川水が浸透した可能性あり**

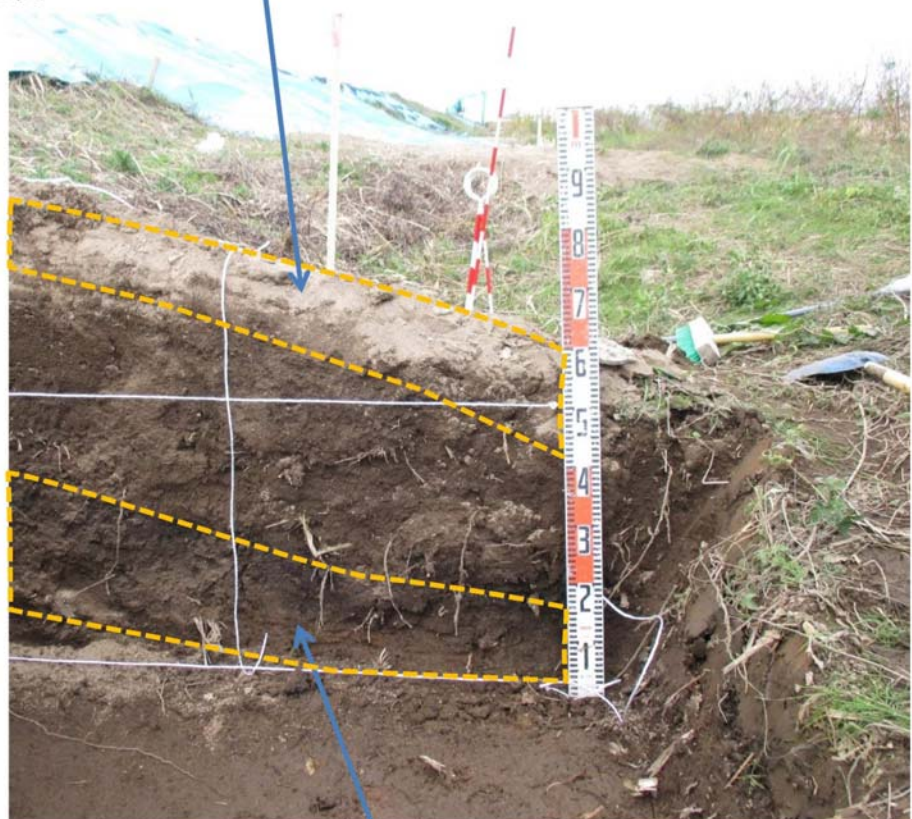
L0.6km+10付近 上流側

シルト質砂～細砂

砂質シルト・砂質粘土

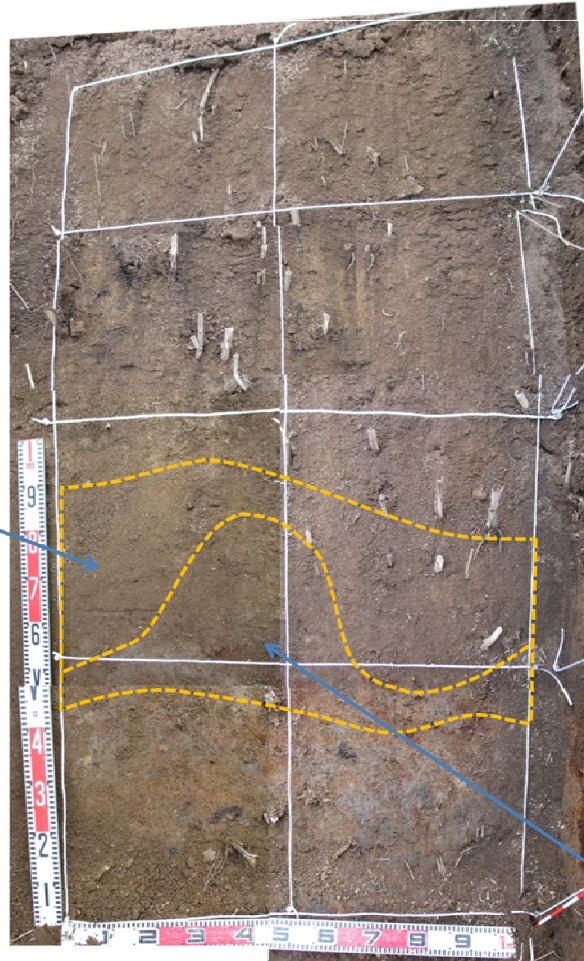
L0.6km+10付近  
上流側

砂質シルト

砂質シルト・砂質粘土  
法尻 ↓

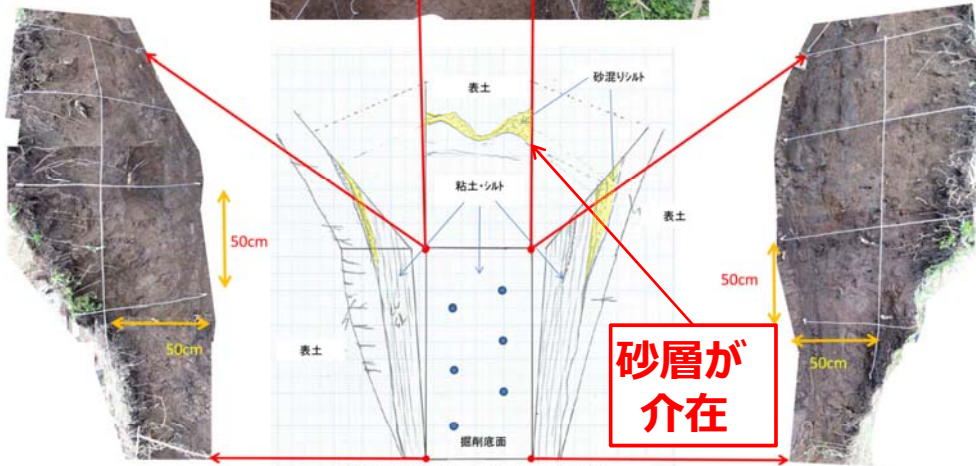
● ポータブルコーン貫入試験位置(341~578kN/m<sup>2</sup>)

- ・左岸0.7km+50付近の健全箇所にてトレンチ調査を実施。
- ・砂混りシルト～粘土・シルトから構成される盛土。
- ・**砂層が介在している層を確認**
- ・左岸0.6km付近に比べて、締まっている印象。

**介在している砂層を河川水が浸透する可能性あり**

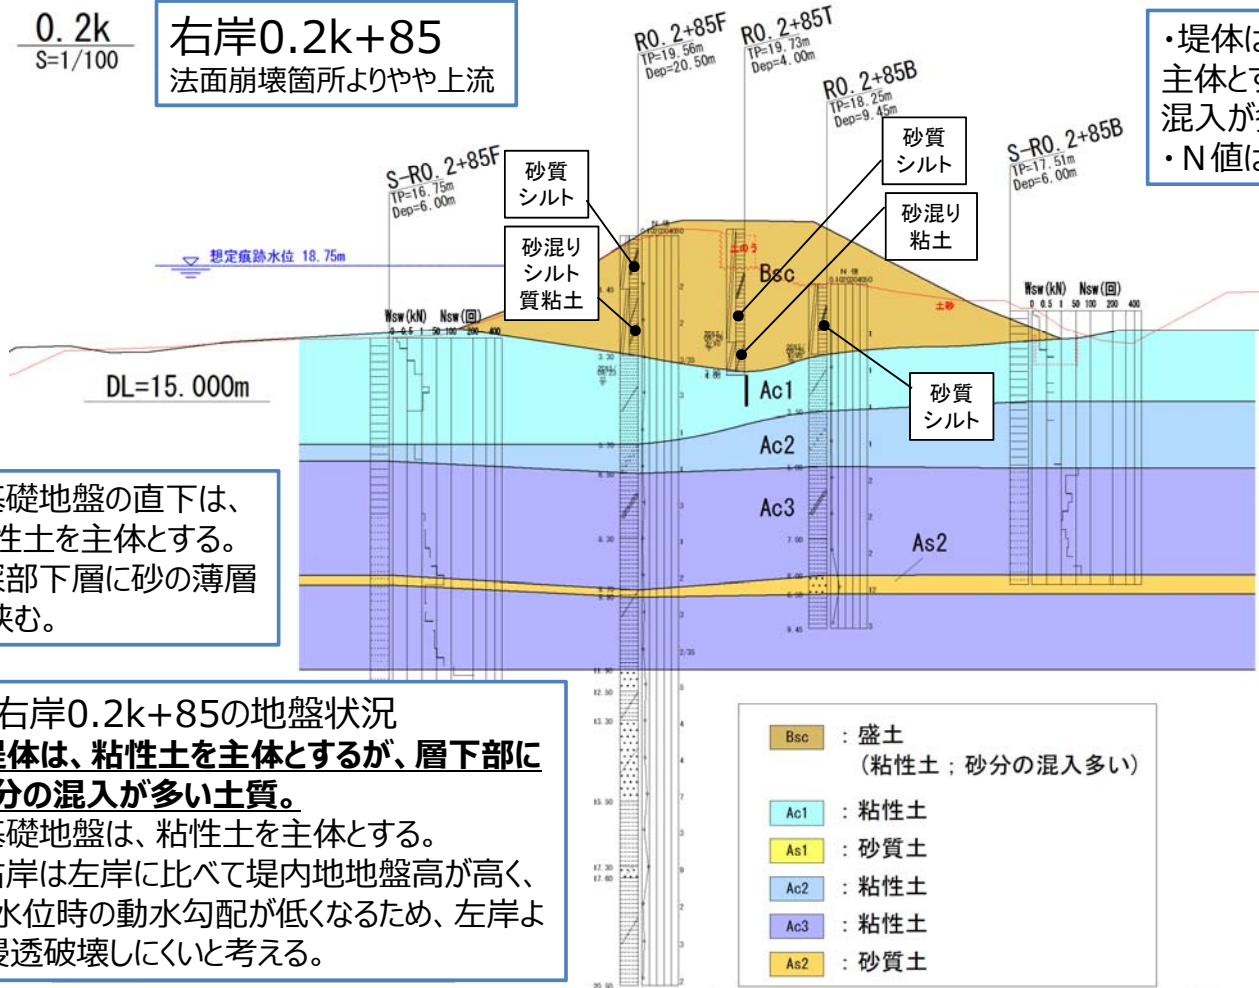
右岸0.2k+85  
法面崩壊箇所よりやや上流

・堤体は、粘性土を主体とするが砂分の混入が多い部分あり  
・N値は1~2程度

・基礎地盤の直下は、粘性土を主体とする。  
・深部下層に砂の薄層を挟む。

○右岸0.2k+85の地盤状況  
・堤体は、粘性土を主体とするが、層下部に砂分の混入が多い土質。  
・基礎地盤は、粘性土を主体とする。  
・右岸は左岸に比べて堤内地地盤高が高く、高水位時の動水勾配が低くなるため、左岸より浸透破壊しにくいと考える。

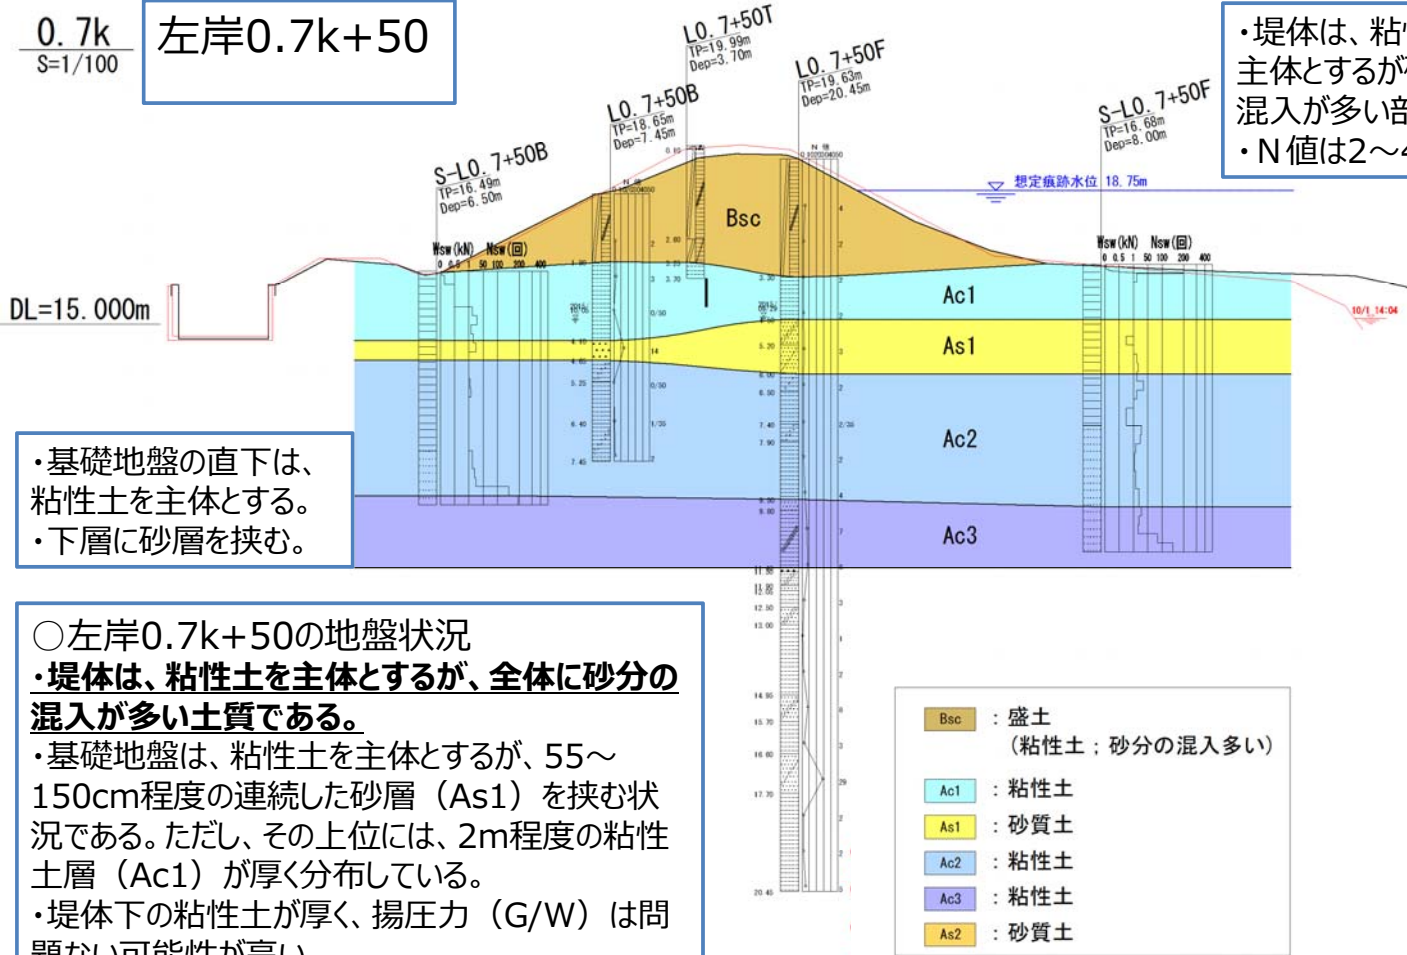
左岸0.7k+50

・堤体は、粘性土を主体とするが砂分の混入が多い部分あり  
・N値は2~4程度

・基礎地盤の直下は、粘性土を主体とする。  
・下層に砂層を挟む。

○左岸0.7k+50の地盤状況  
・堤体は、粘性土を主体とするが、全体に砂分の混入が多い土質である。  
・基礎地盤は、粘性土を主体とするが、55~150cm程度の連続した砂層 (As1) を挟む状況である。ただし、その上位には、2m程度の粘性土層 (Ac1) が厚く分布している。  
・堤体下の粘性土が厚く、揚圧力 (G/W) は問題ない可能性が高い。

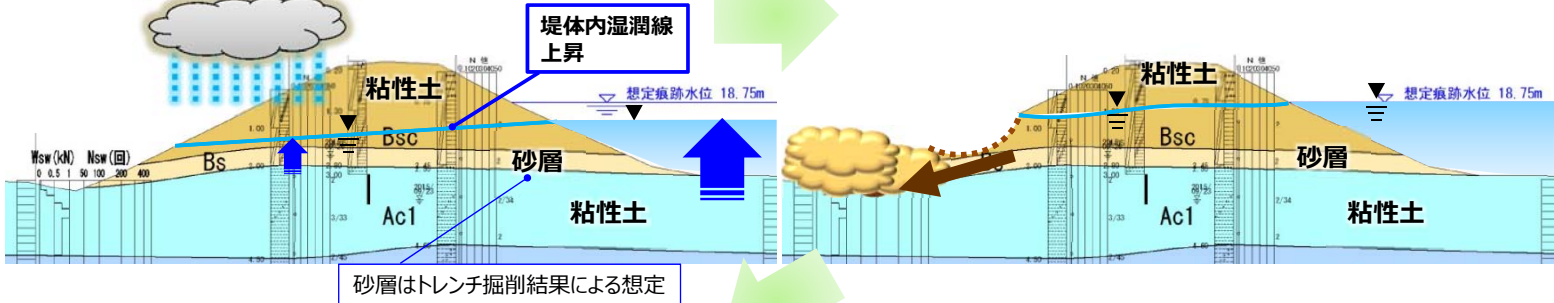
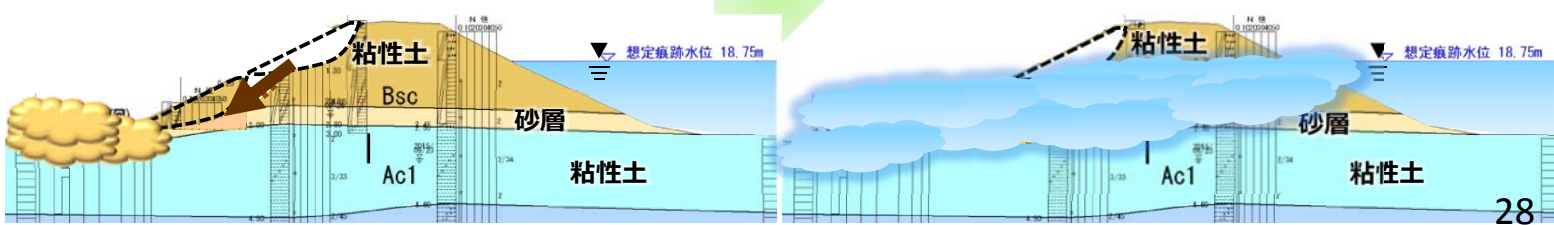
- ① 豪雨及び河川水位上昇により、堤体内湿潤線が上昇。(堤体内浸透)
- ② すべり破壊による堤体内の土砂の流出が発生。(河川堤防の不安定化)
- ③ 堤体内の土砂が流出し、堤防の法肩が崩落。(河川堤防の安全性低下)
- ④ 堤防が弱体化し、堤防決壊が発生。(河川堤防の被災)

①豪雨・河川水位による堤体内湿潤線上昇

②すべり破壊による土砂流出

③法肩崩落

④堤防決壊

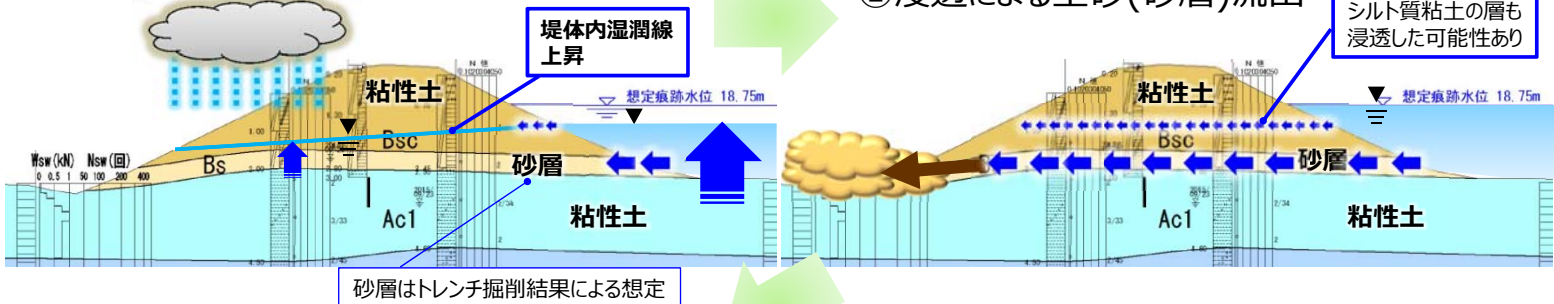
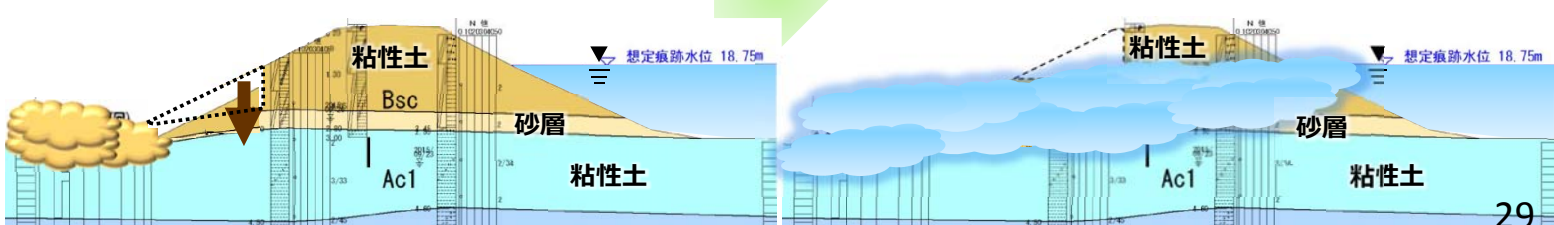
- ① 豪雨及び河川水位上昇により、堤体内湿潤線が上昇。(堤体内浸透)
- ② 浸透による堤体内の土砂(砂層)の流出が発生。(河川堤防の不安定化)
- ③ 堤体内の土砂が流出し、堤防の法肩が崩落。(河川堤防の安全性低下)
- ④ 堤防が弱体化し、堤防決壊が発生。(河川堤防の被災)

①豪雨・河川水位による堤体内湿潤線上昇

②浸透による土砂(砂層)流出

③法肩崩落

④堤防決壊

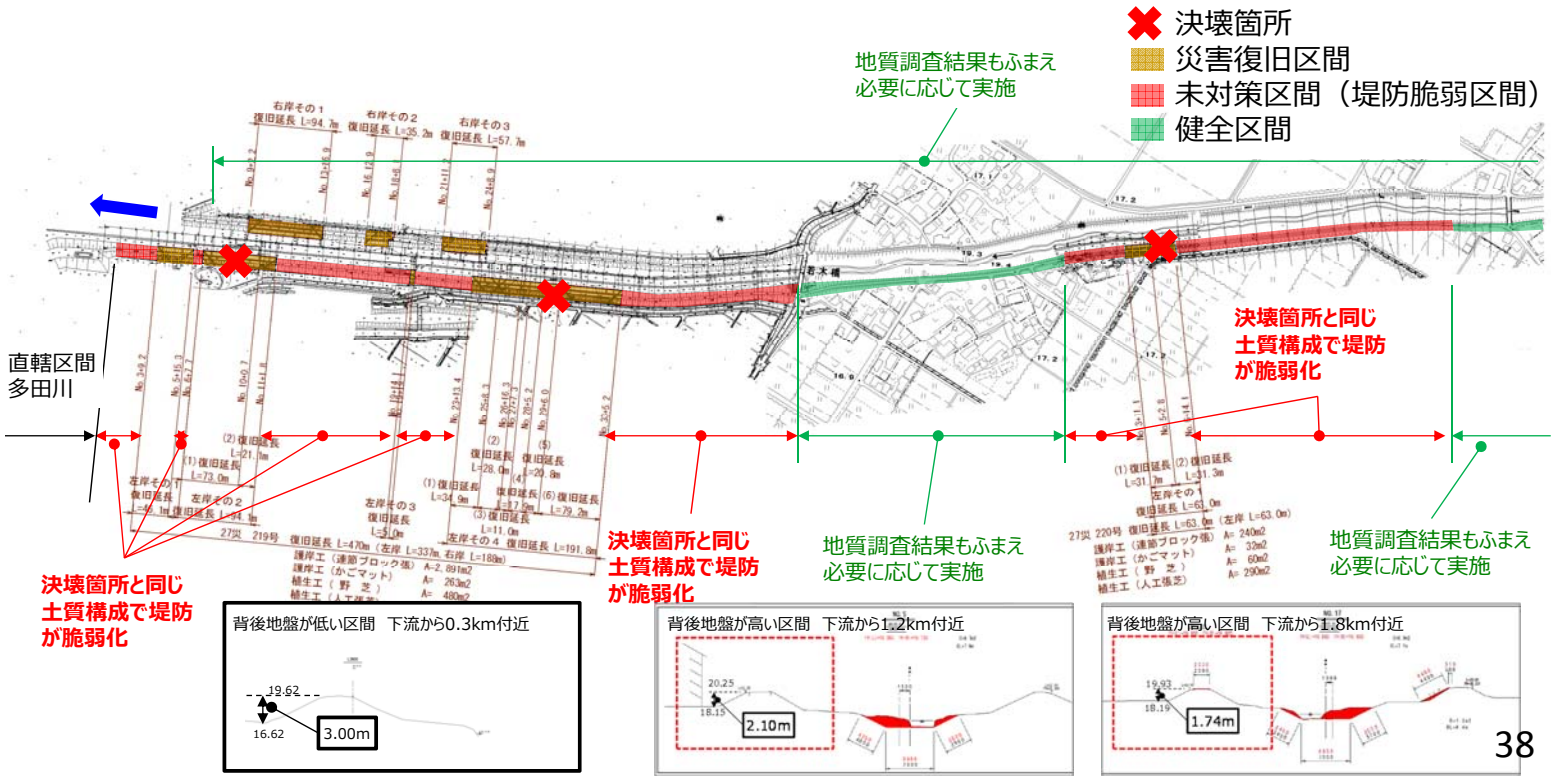
渋井川の堤防は決壊箇所の上下流を含め、L=1,350mにわたって脆弱化している。このため、災害復旧区間のみでの対策では、未対策区間の堤体への河川水及び雨水の浸透が進行、拡大することにより、施設の再度災害が発生する。

このことから、脆弱化している左岸側の一連区間において、堤体内への河川水及び雨水の浸透を抑制するために、表のり被覆工、天端舗装工及びドレーン工を新設し、一体的に対策するものである。右岸側は被災区間を早期に復旧する。
