# H24パイピングの発達による堤防の決壊（矢部川） 74

# パイピングの発達による堤防の決壊(矢部川)

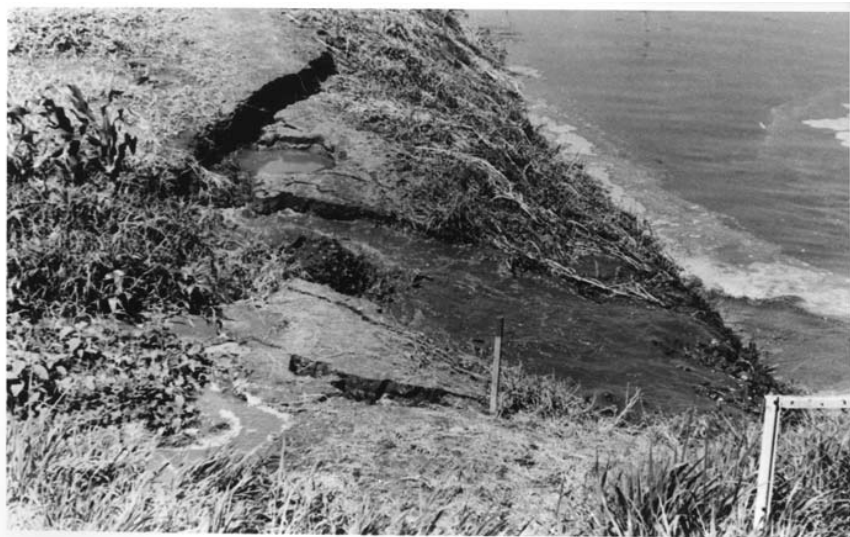
川表法面陥没

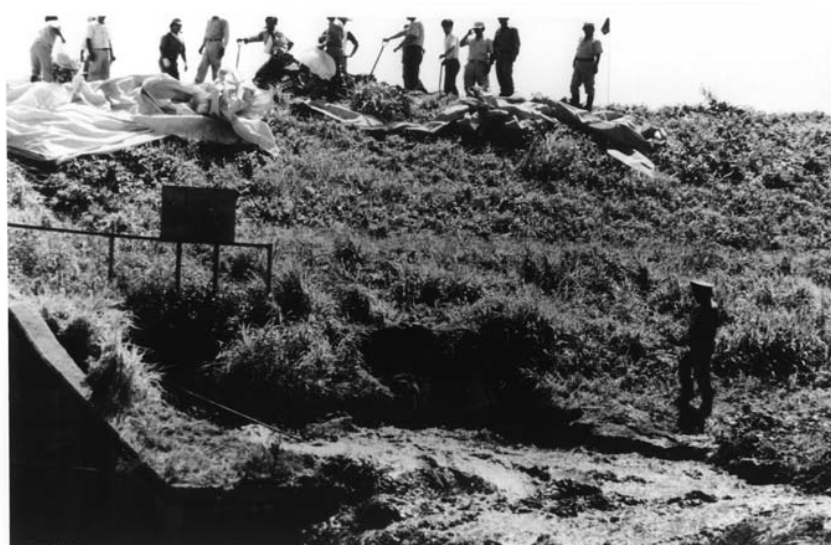
川裏法面漏水

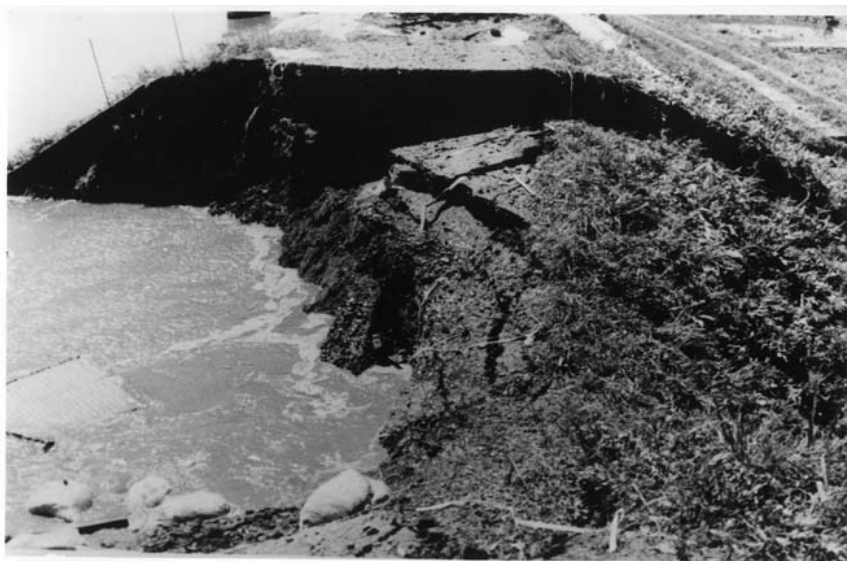
川表法面陥没増大、堤防全体の陥没が始まる

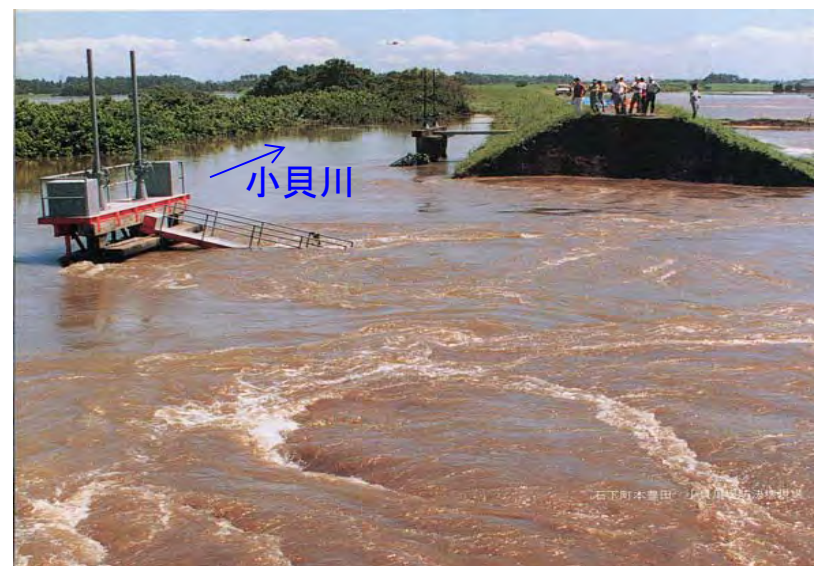
決壊状況

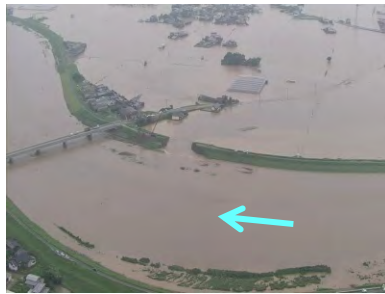
決壊箇所130mの範囲に砂層が存在

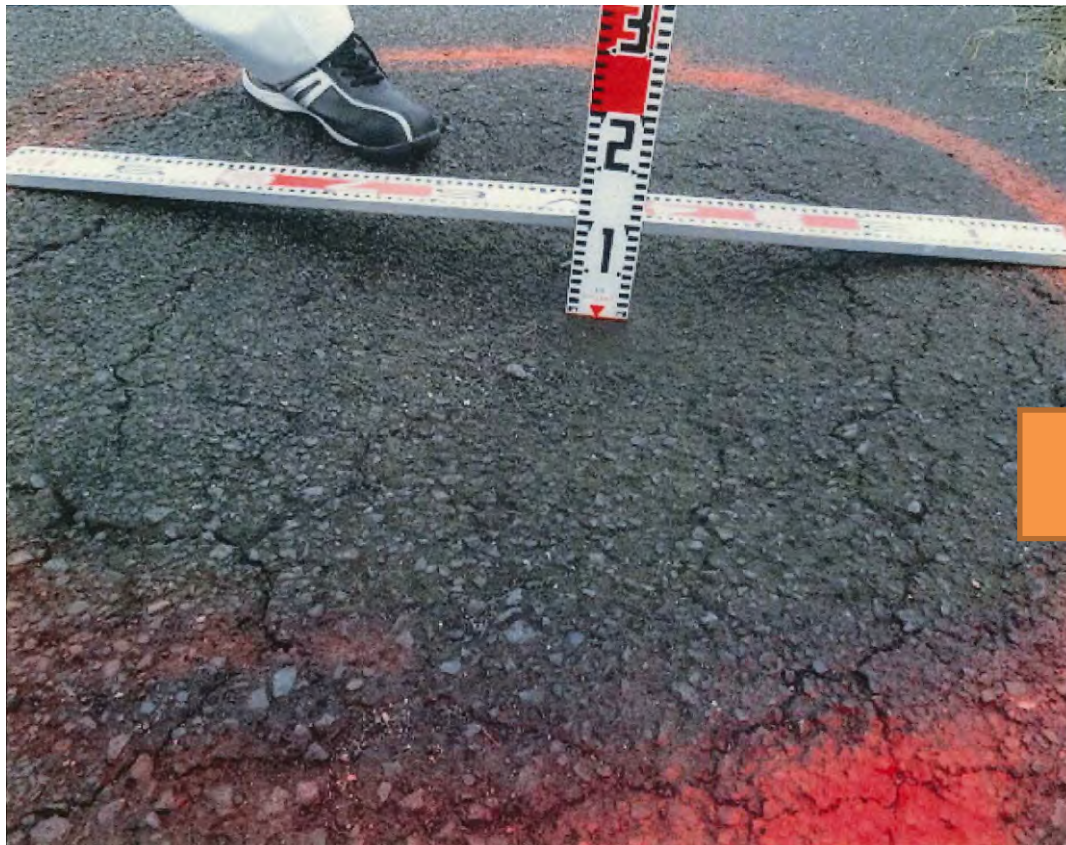
- 8月30日の巡視時に、堤防天端舗装の沈下を確認。
- 翌日の9月1日に、同地点において天端の陥没が発生。
- 陥没した箇所に採石を充填したが、その翌日には20cm程度の沈下が発生。

堤防天端アスファルト舗装の沈下を発見  
半径:約90cm 深さ:約10cm(H27.8.31)

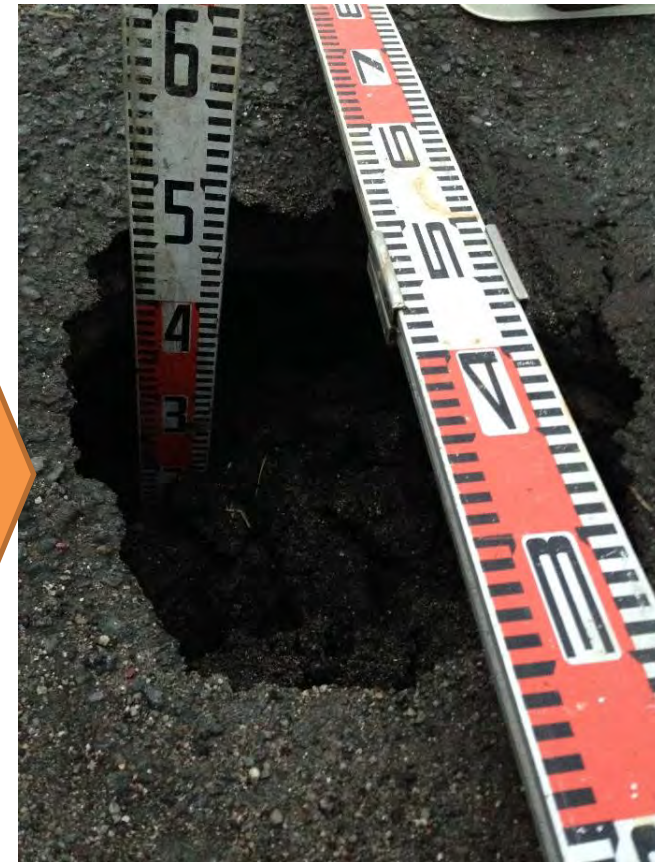
アスファルト舗装の陥没を発見  
半径:約50cm 深さ:約50cm(H27.9.1)

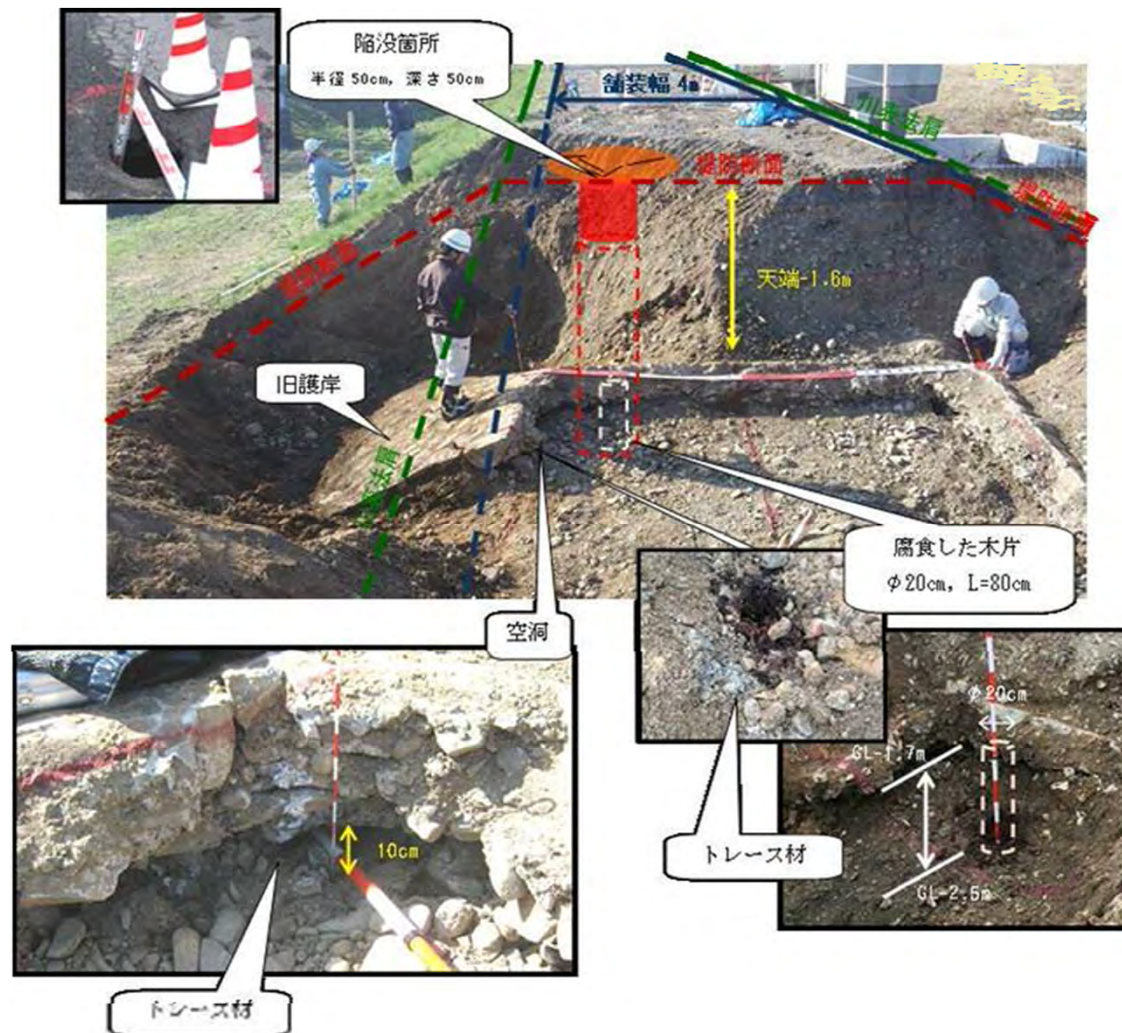
- 調査にあたって、トレス材を投入。
- 試掘調査の結果、旧護岸と堤体盛土の間にトレス材が侵入。
- 木片(直径20cmが程度、長さ80cm程度)が腐食し、空洞が発生したものと推定。

- **小さな変状でも徹底的に原因を究明することが重要。**
- **原因を解明できずに維持修繕で対応した場合でも、変状があったことを記録に残すこと、重点監視区間等に位置付けて巡視時に特に留意して監視することなどが重要。**
- **嵩上げや腹付等を実施する場合に、堤防に異物を残さないことが重要。**

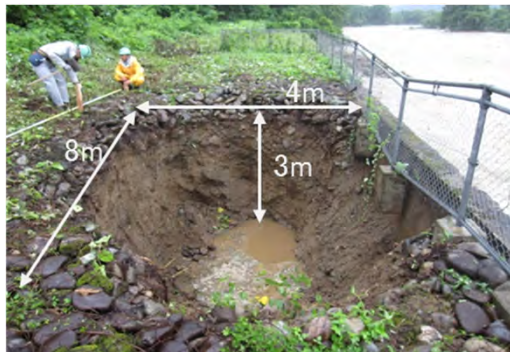
- 平成24年7月の出水によって、雄物川107.0kp付近の山田頭首工において、頭首工側壁の脇では高水敷が陥没。
- 水位低下後に水叩きの状態を確認したところ、水叩き表面に亀裂を確認。
- 近傍の水位観測所では、水防団待機水位を10cm程度上回る水位が1時間程度継続(大きな出水ではなかった)。

頭首工側壁の脇では高水敷が陥没

- 護床工ブロックの隙間から砂が長年にわたって徐々に吸い出され、ブロックが沈下。
- 水叩き床版下の土砂や側壁背後の土砂が吸い出されることで被害が発生。

- 護床工の点検にあたっては、護床工の高さのずれやブロックそのものの移動に加え、**ブロック間の砂礫の抜け出し状況を確認**することが重要。
- 水叩き工直下の砂礫の高さ(どの程度、砂礫の抜け出しが進んでいるか)を計測し、水叩き工下流端のカットオフ高さと比較し、水叩き工下の土砂の抜け出しがないことを確認することが重要。
- また、**河川横断構造物が被災すると、被災時に生じる偏流等により側壁や近傍の堤防のり面を侵食し、侵食の度合いが大きい場合には、堤防が決壊することがあるので留意する必要。**

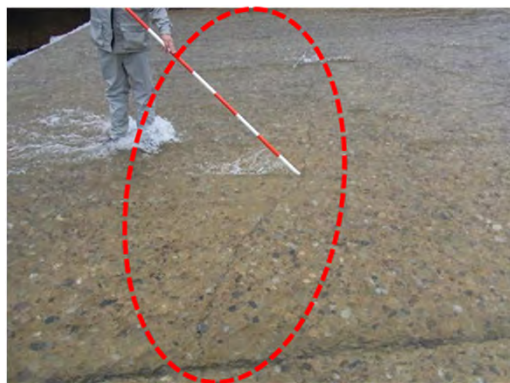
水叩き工表面に見られる亀裂
