7 被災状況

平成21年10月8日発生台風18号による
照越川被害状況図

西戸川河川区域現況図

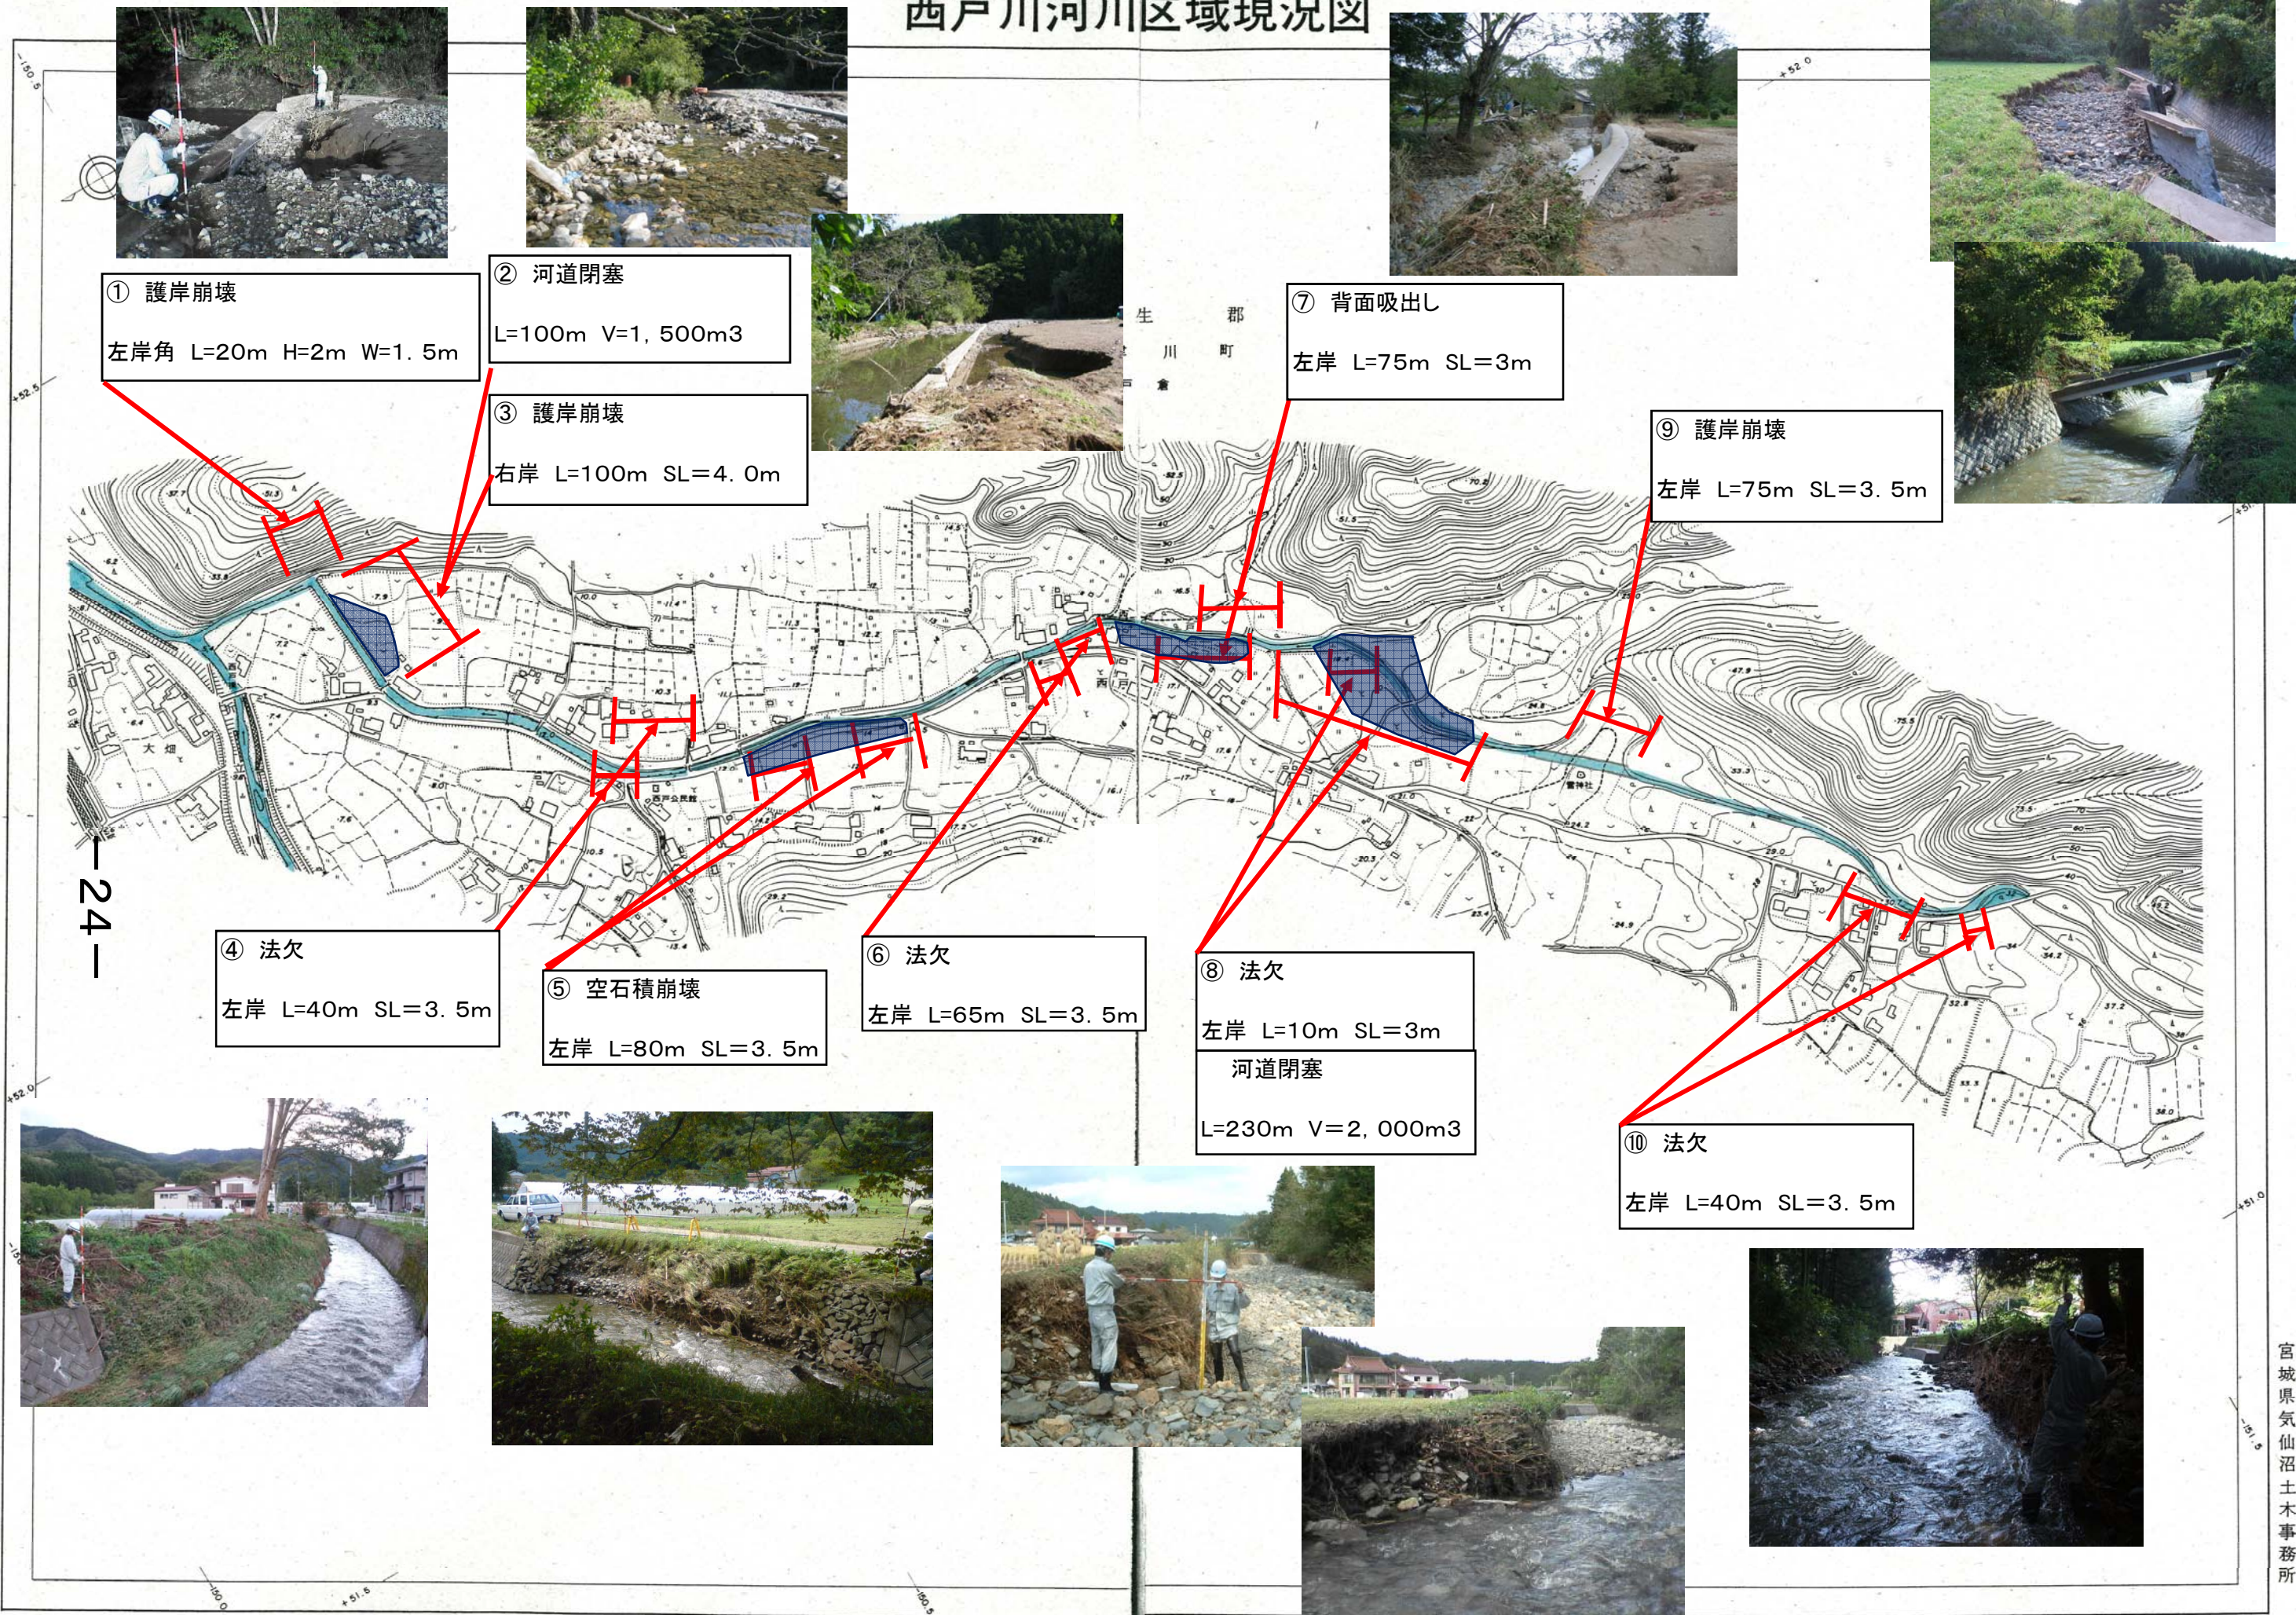
① 護岸崩壊
左岸角 L=20m H=2m W=1.5m

② 河道閉塞
L=100m V=1,500m³

③ 護岸崩壊
右岸 L=100m SL=4.0m

⑦ 背面吸出し
左岸 L=75m SL=3m

⑨ 護岸崩壊
左岸 L=75m SL=3.5m

④ 法欠
左岸 L=40m SL=3.5m

⑤ 空石積崩壊
左岸 L=80m SL=3.5m

⑥ 法欠
左岸 L=65m SL=3.5m

⑧ 法欠
左岸 L=10m SL=3m
河道閉塞
L=230m V=2,000m³

⑩ 法欠
左岸 L=40m SL=3.5m
