# 松島自然の家の復旧

## 2 建物被災調査の結果

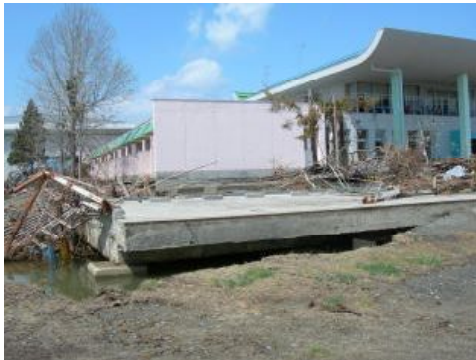
〈被害概要〉・津波侵入の高さ 2 階床面から 1.89 m（1 階床面から 5.79 m）。  
・建物周囲は広範囲にわたり地盤が流出し、基礎部分が露出している。  
・上部構造の被害は軽微である。

[本館前の地盤沈下]

〈対策〉・上部構造及び基礎の復旧

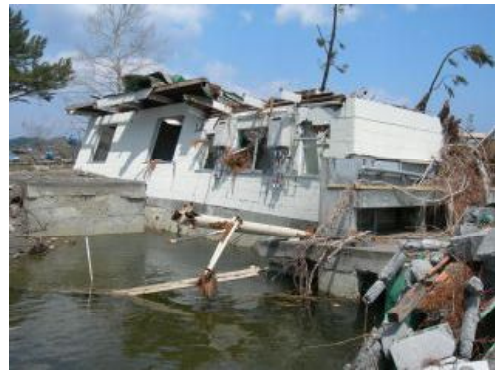
[キャンプサイトの全壊]

〈被害概要〉・地盤の流失に伴い倒壊した。

〈対策〉・地盤の流出により倒壊，補強による復旧が困難なため，「改築」して復旧する必要があると判断される。
