3. 支障除去対策の実施状況

3.3 実施計画に基づく支障除去対策の実績

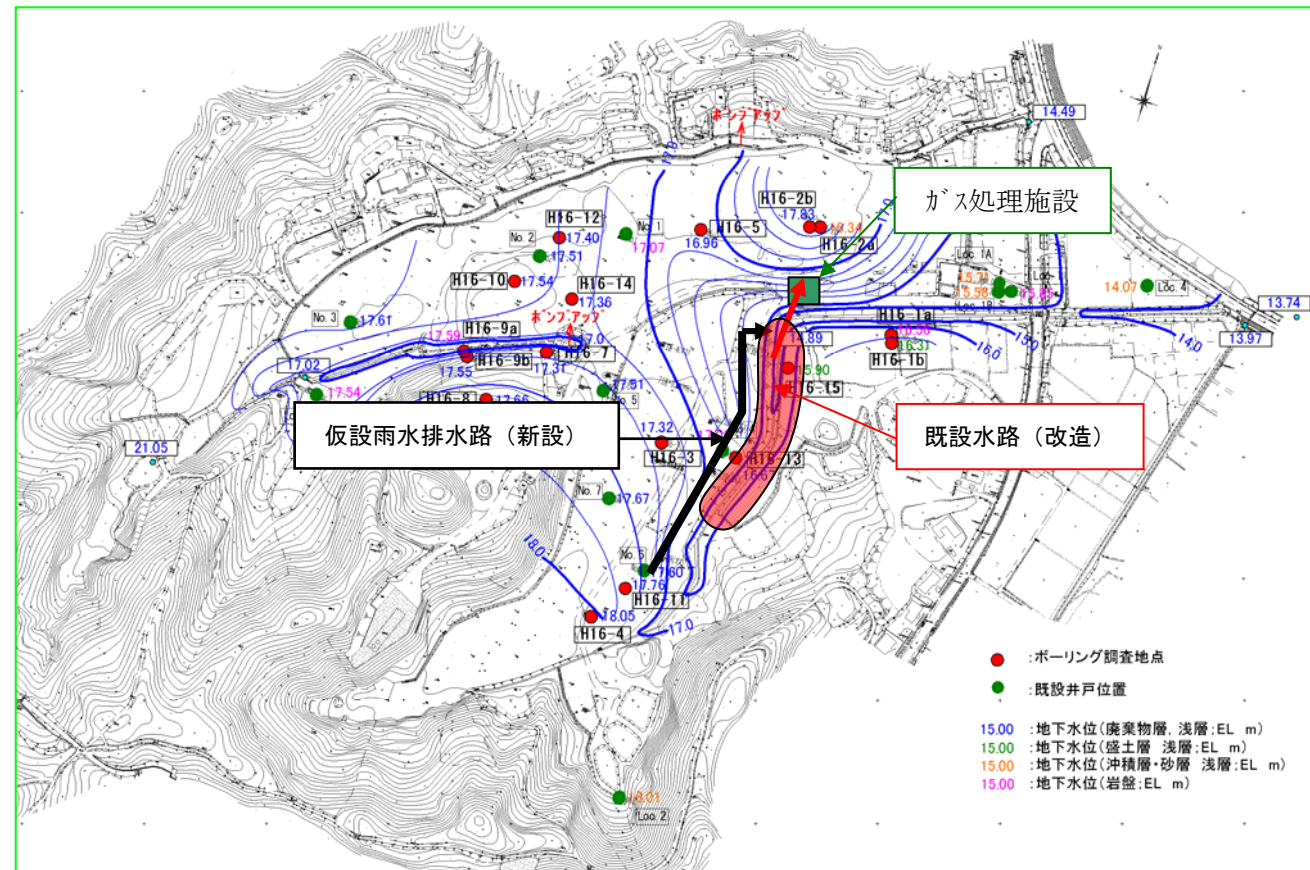
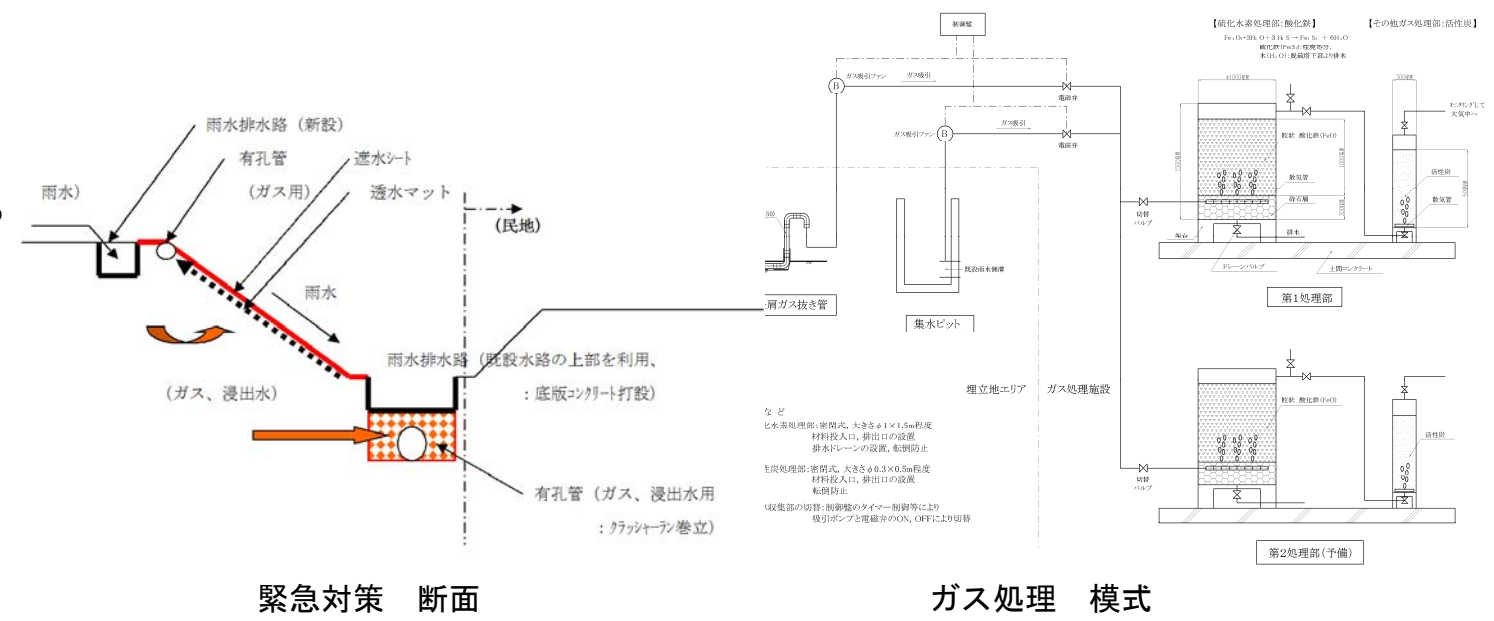
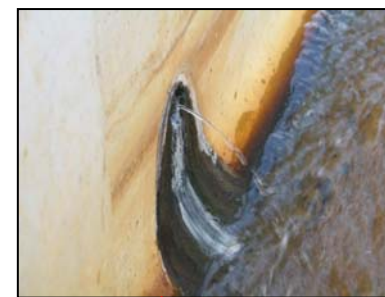
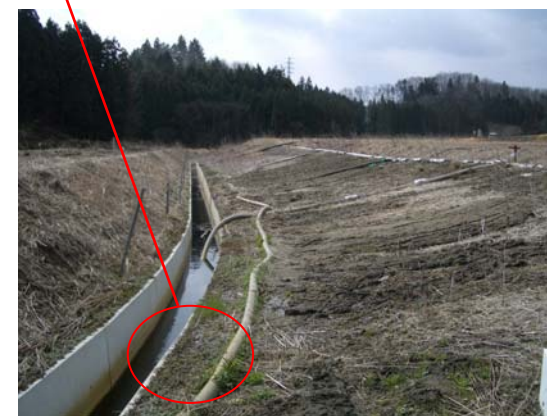
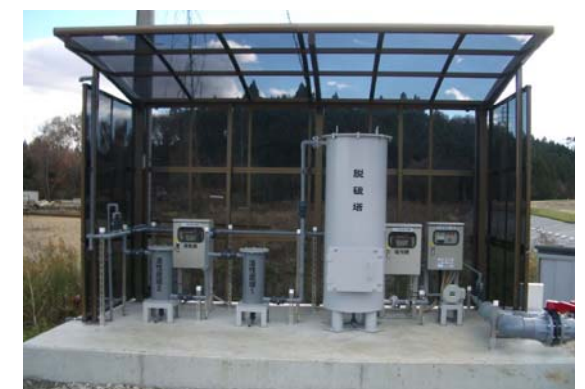
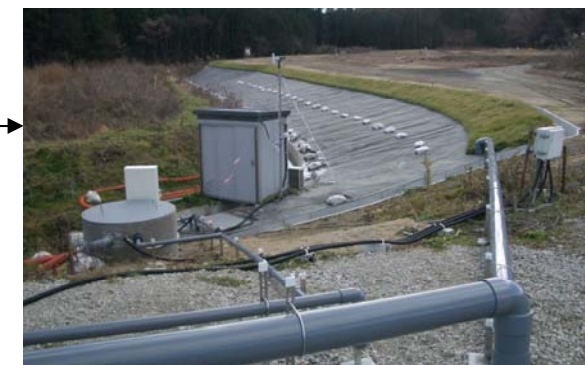
図 3.1 緊急対策（処分場東側側溝付近の対策）

3.1.1 悪臭等が発生している処分場東側の側溝付近の対策

処分場東側法面付近において、「遮水シートによるガス放散防止」、「ガス処理施設の建設」、「既設排水路の改修」を平成17年9月末までに実施した。

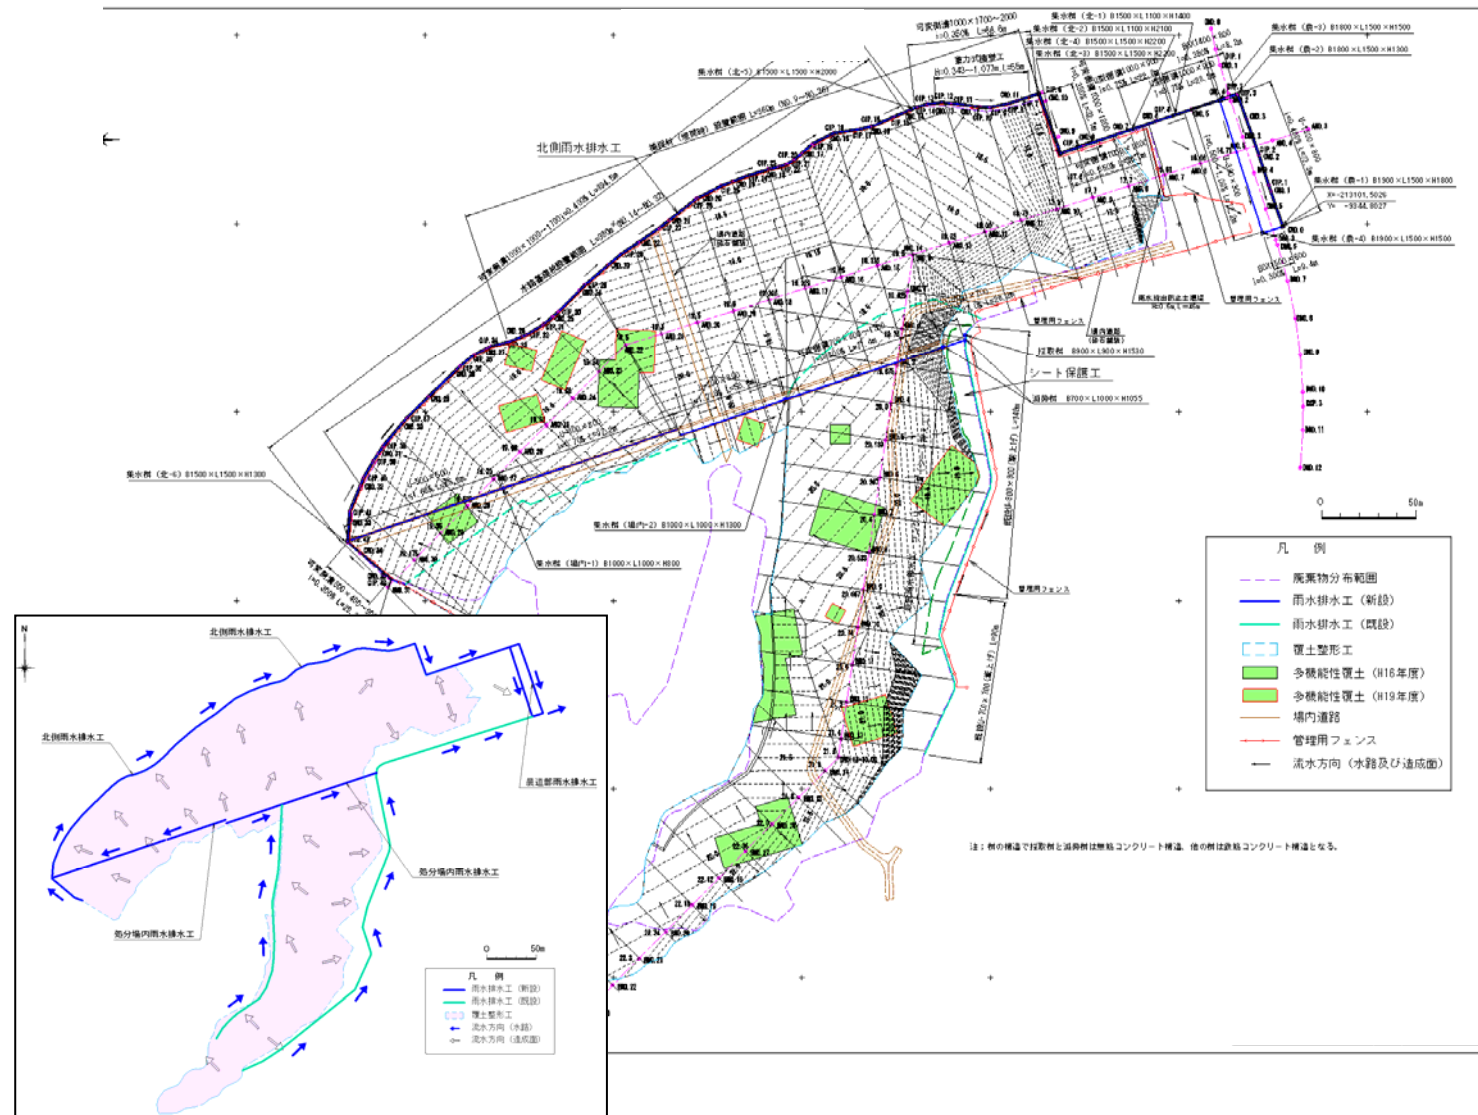
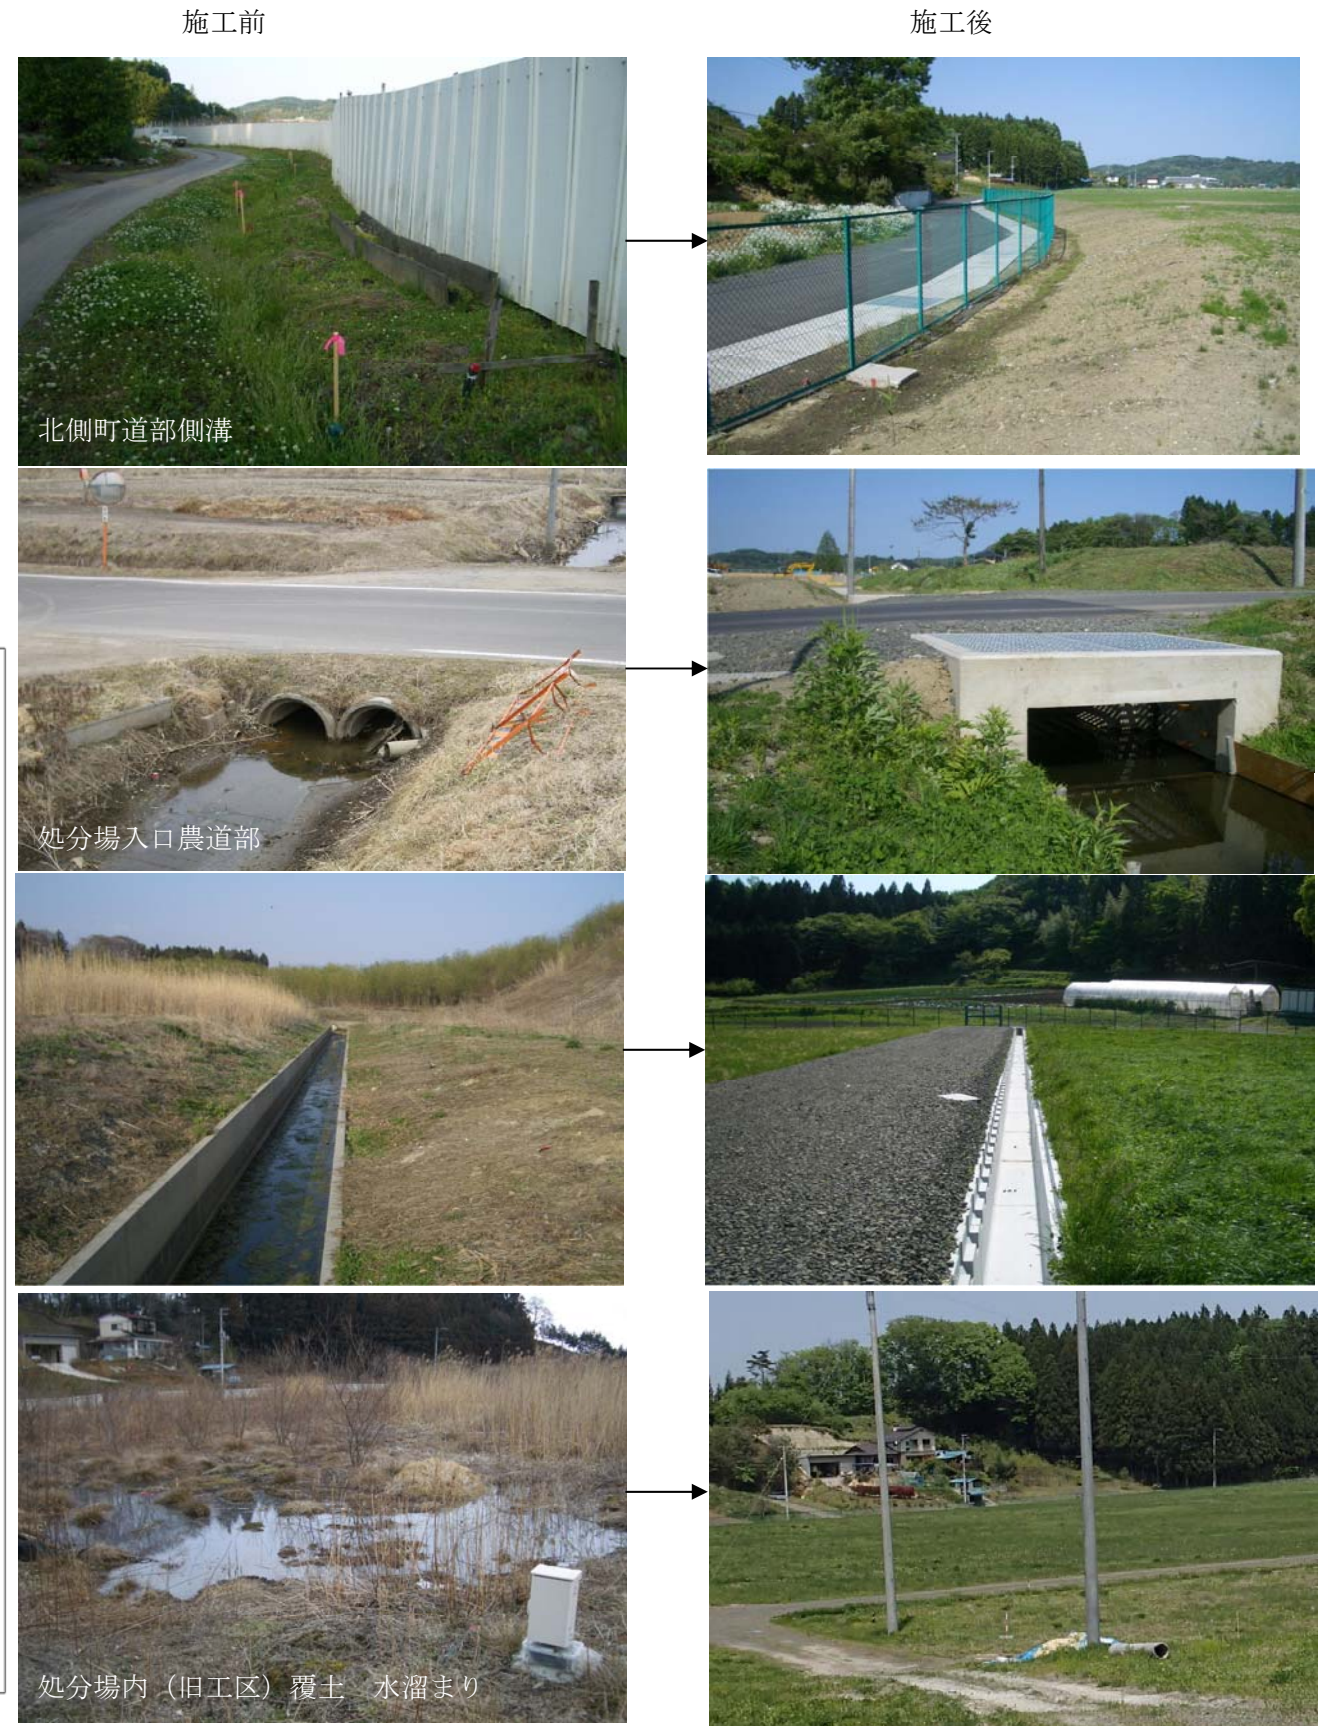
図 3.2 雨水排水工

場外からの雨水浸入防止と覆土表面水の排除のために排水路を整備した。新設箇所は、①北側排水工（処分場北側町道部）645m、②農道部雨水排水工（処分場入り口農道部）161m、③処分場内雨水排水工 339mの3箇所である。また、④処分場新工区東側雨水排水工は排水断面が確保できるように嵩上げを行った（新工区西側雨水排水工は既設のものを利用）。

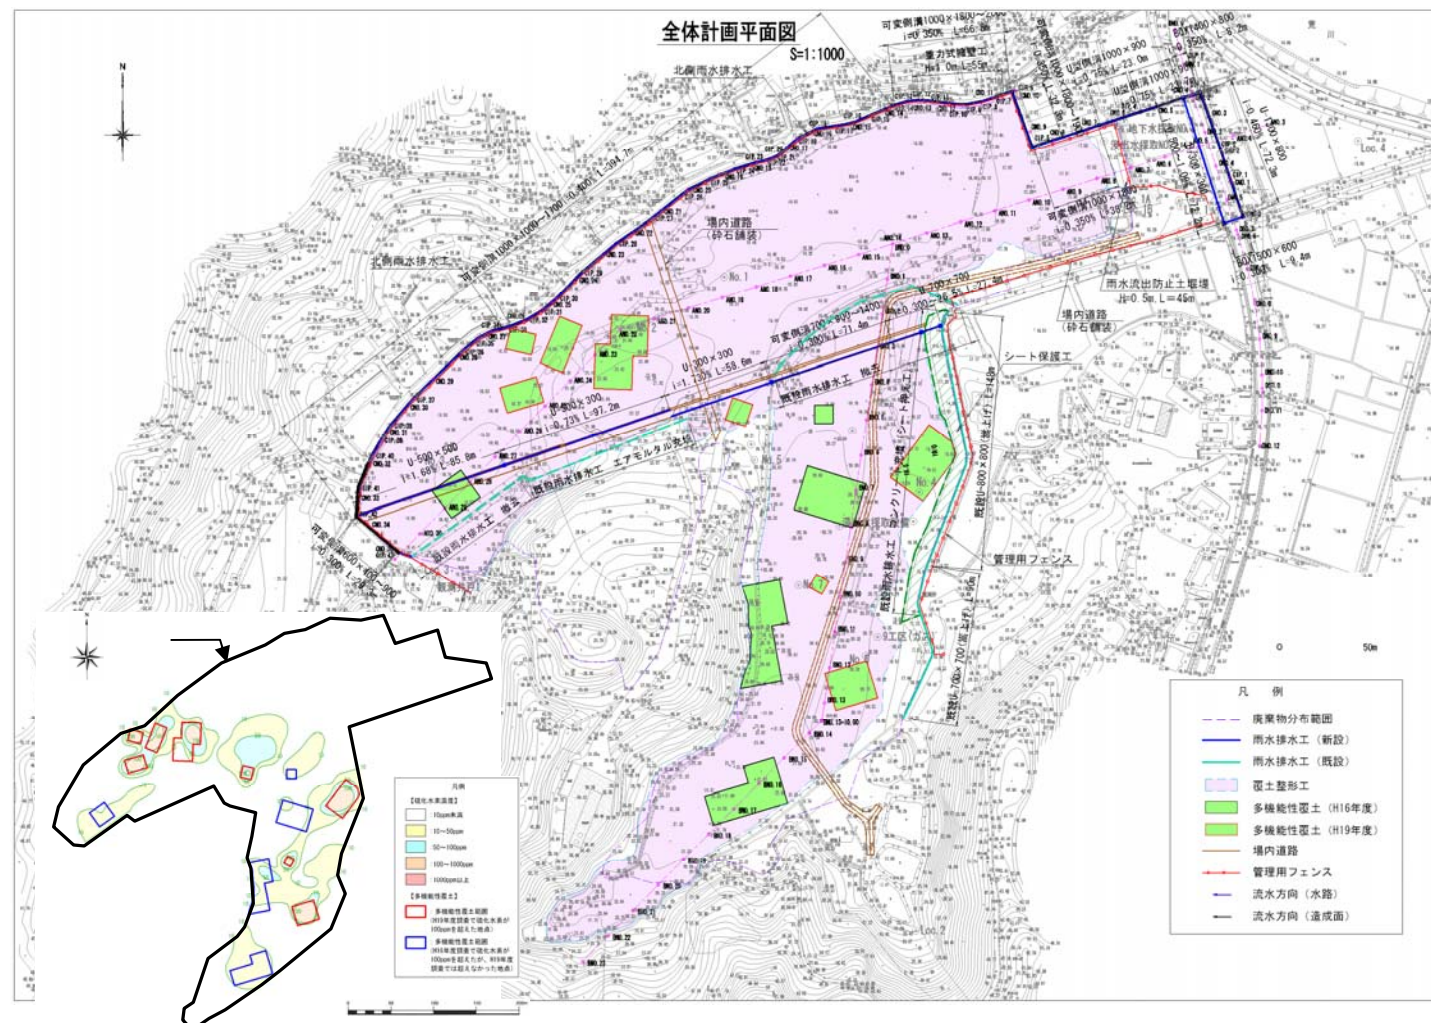
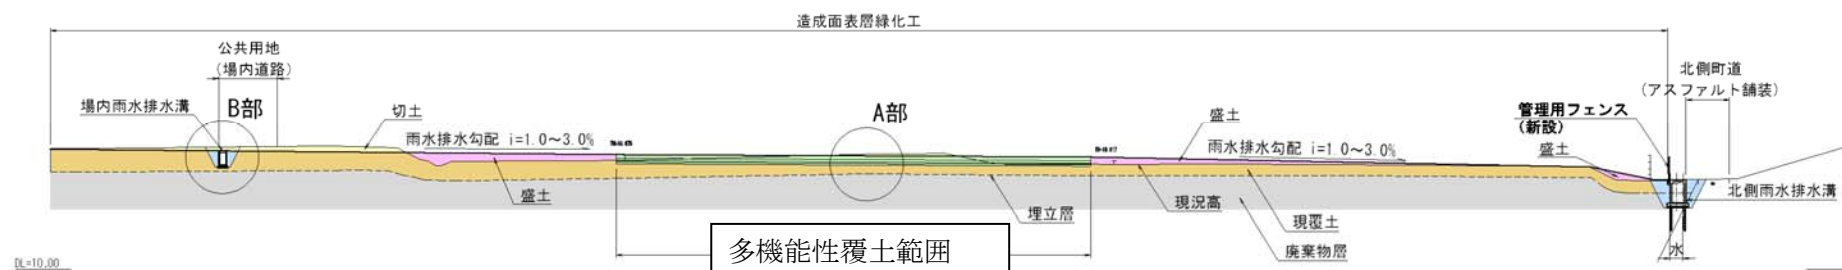
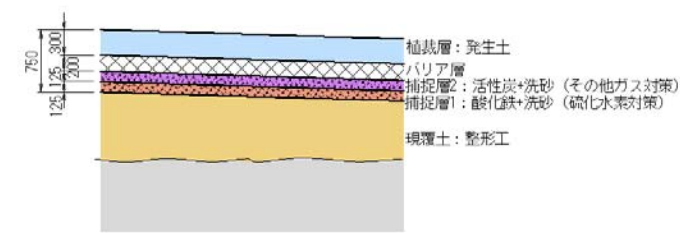
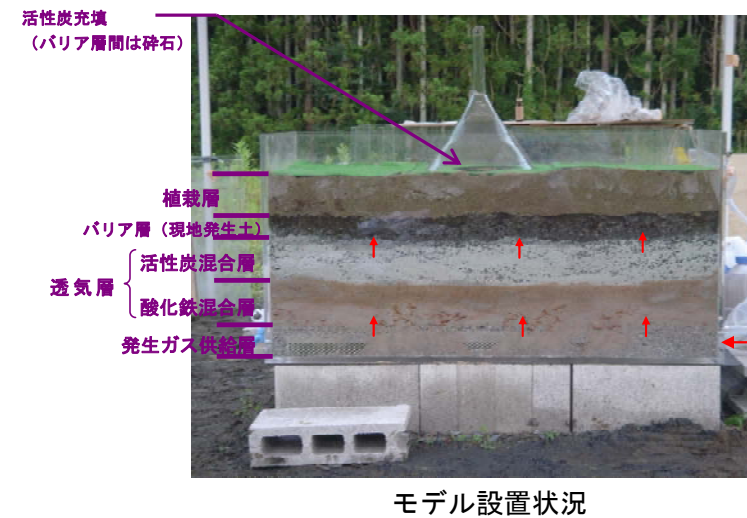
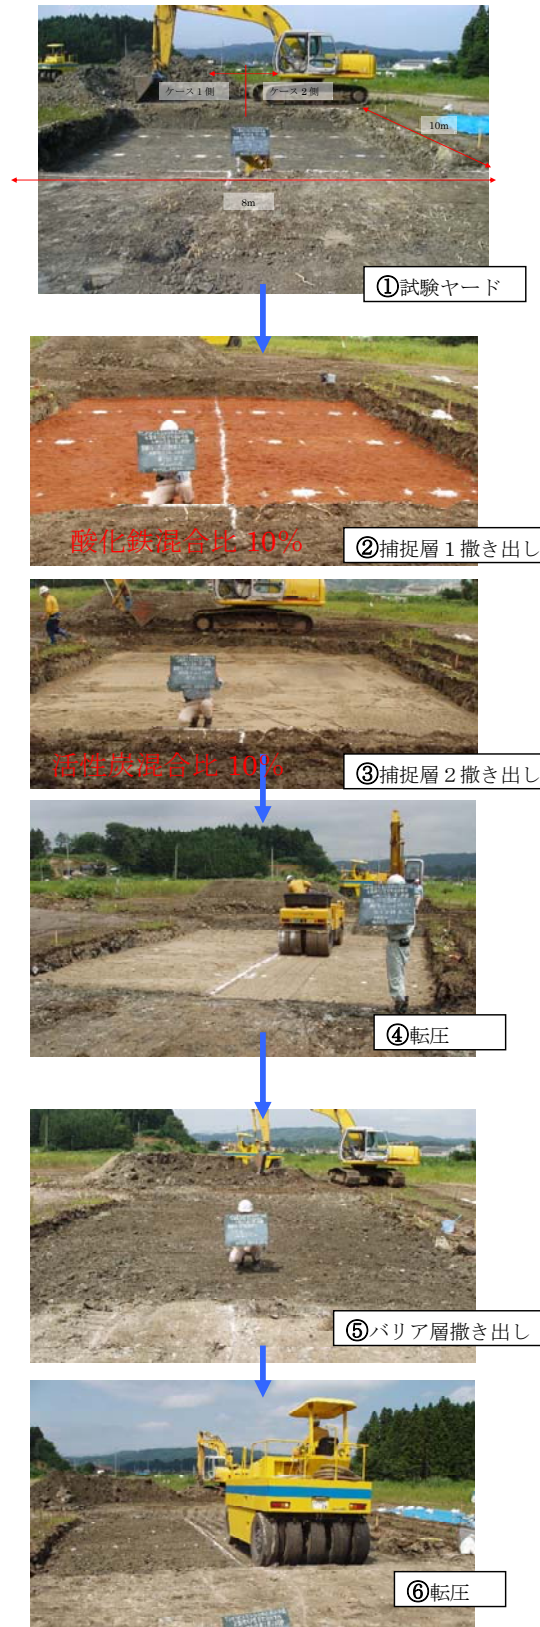
図 3.3 多機能性覆土

多機能性覆土は、捕捉層 1（酸化鉄+砂）、捕捉層 2（活性炭+砂）、バリア層と植栽層の 4 層構造からなり、埋立地から発生するガスを吸着させる。設置範囲は、硫化水素ガス発生の経時的な変化と多機能性覆土の性能維持年数等を勘案して、平成 16 年度と平成 19 年度の廃棄物層表層ガス調査により硫化水素が 100ppm を超えた範囲全てのエリアとした（13 箇所 6,600m²）。施工順序は、伐木・除草→仮設備設置→覆土整形（掘削、盛土）→多機能性覆土→緑化

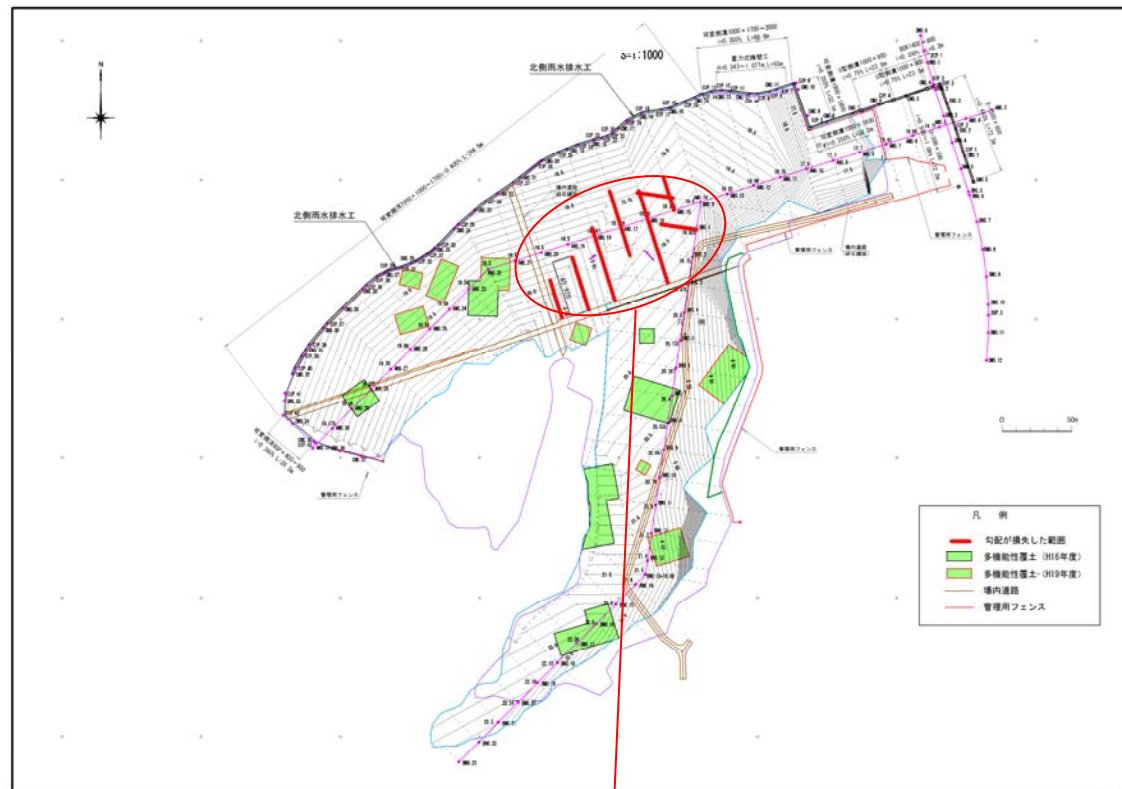
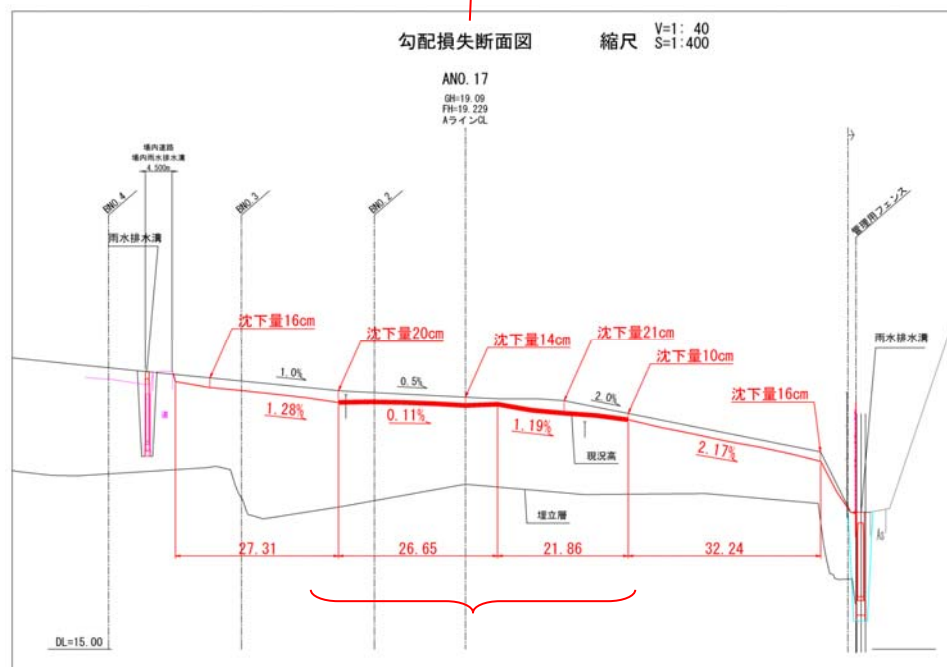
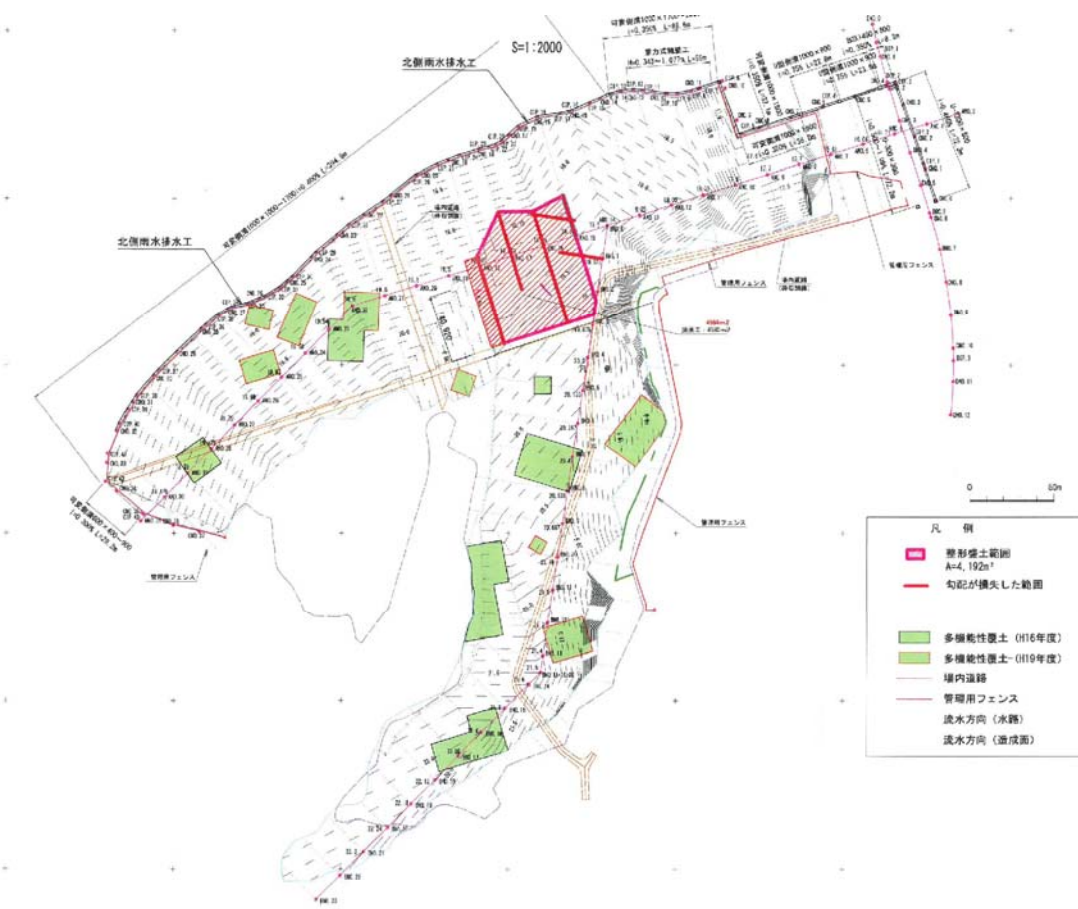
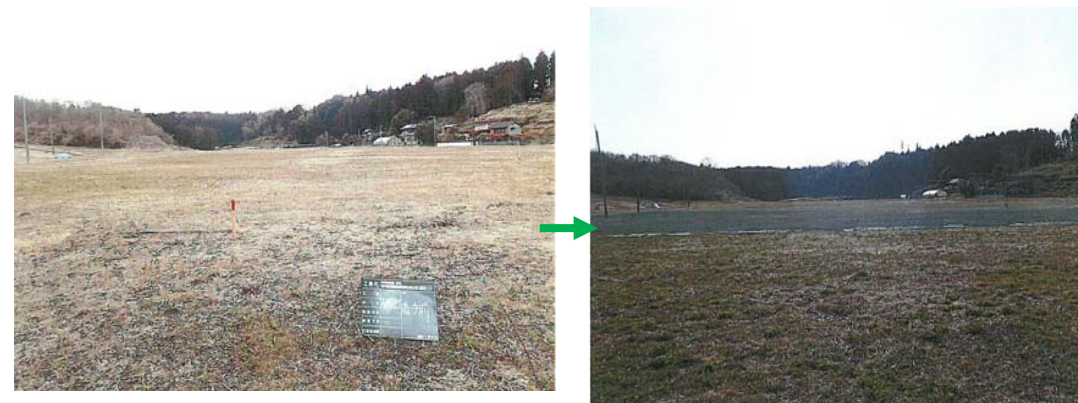
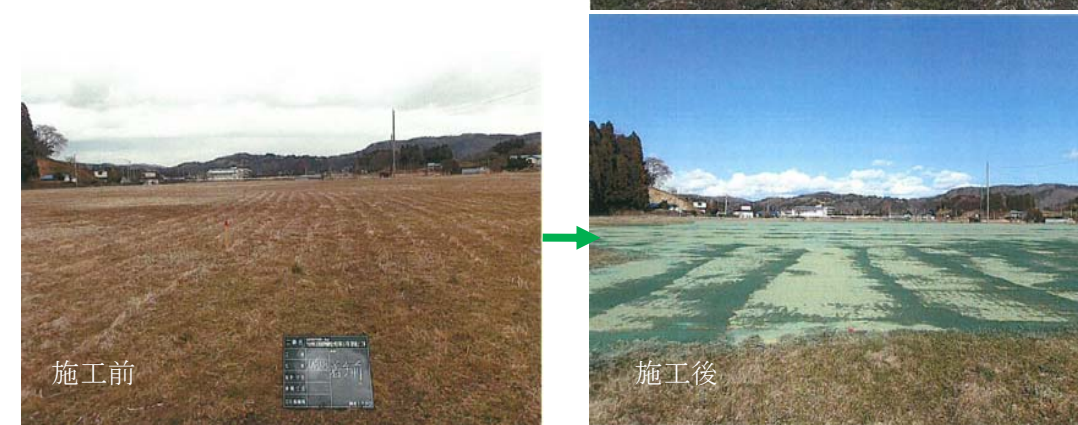
図 3.6 追加対策 整形覆土状況

平成 23 年 3 月の東北地方太平洋沖地震による地盤沈下により、雨水浸透防止対策で施工された覆土整形の勾配が一部失われたり、降雨時には水たまりが生じ、雨水の排除が妨げられる状況となった(図 3.6)。そこで、不等沈下部分について整形盛土を実施した(整形盛土範囲: 4,192m²)。仮設設備設置→掘削→盛土(敷き均し, 転圧)→種子吹付けの順序で施工した。

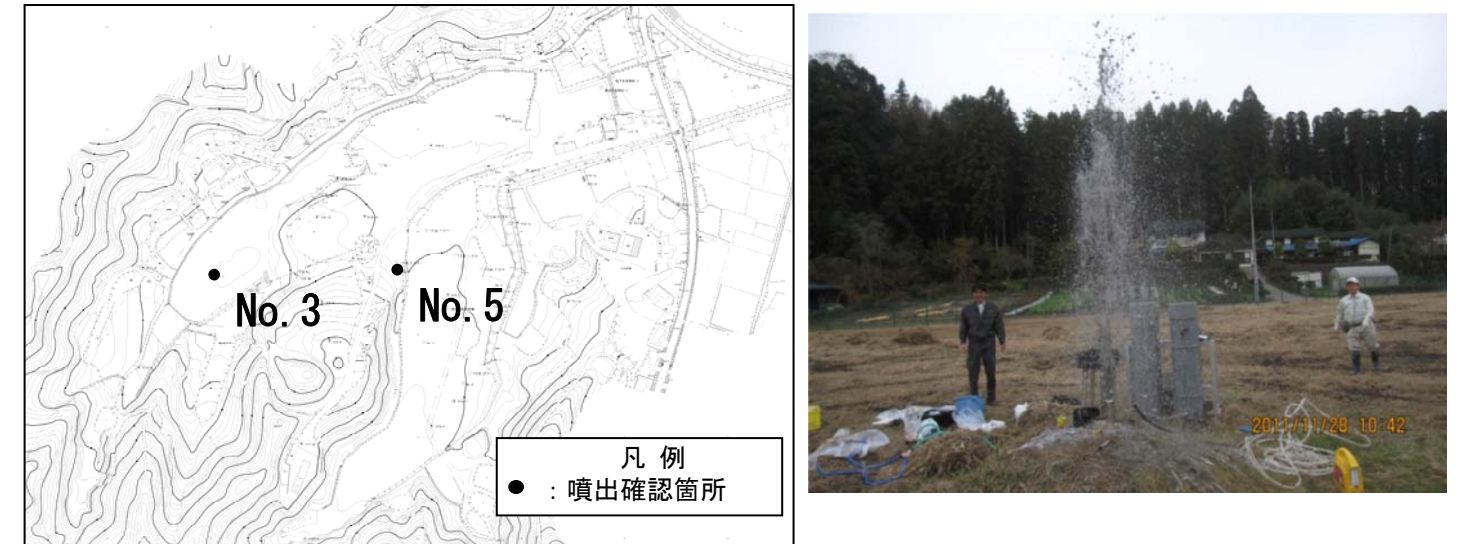
図 3.7 噴出状況 (写真は No.3)

処分場の No.3, No.5 観測井において、採水時にガスが浸透水を伴って噴出する事象が時々発生している。本事象は、廃棄物層で発生したガスが地中に滞留し、地震や採水時の刺激により噴出するものと考えられる。そこで、ガス噴出観測井戸にガス抜き管を設置し、廃棄物層で発生したガスの滞留を抑制して大気放散を促し、ガス処理施設により硫化水素を除去して、大気放散する対策を行った。

工事対策後も噴出事象が発生し、期待する効果が得られなかったため、採水地点を変更すべく水質の同等性確認の調査を実施した。評価委員会において水質の同等性が確認されたため、平成 28 年 2 月から噴出防止工事で設置したガス抜き管 (No.3b, No.5b) で水質調査を行うことになった。
