東日本大震災被害の記録: 写真 (第二工業高等学校)

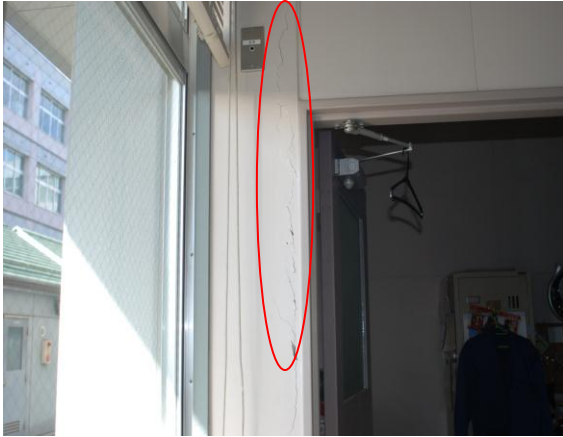
事務室壁
扉回り壁にひびが発生

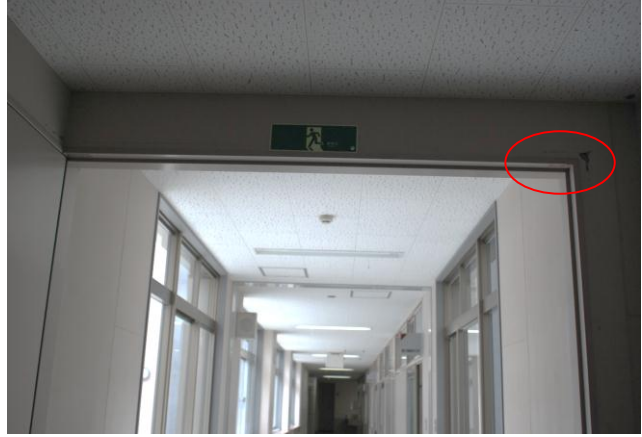
廊下防火扉周辺
壁にひびが発生

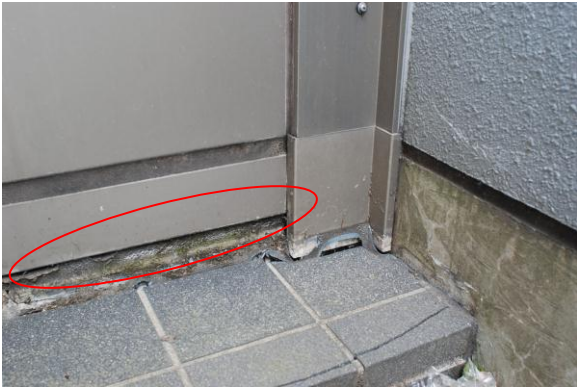
中庭沈下
全体的に5センチ程度沈下した

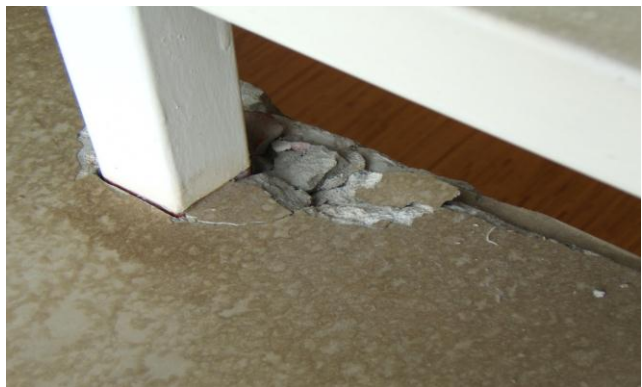
体育館ギャラリー手すり
揺れにより支柱部分の床コンクリが割れた

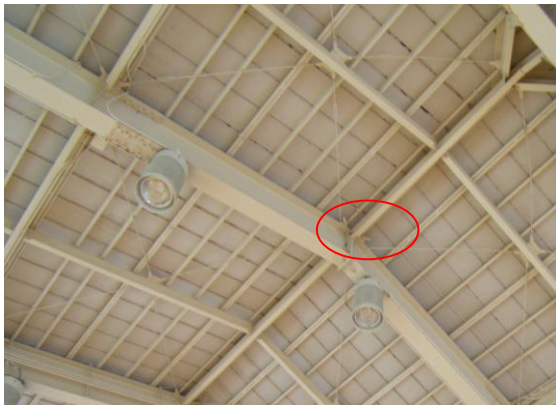
体育館天井筋違
曲がり・外れが発生

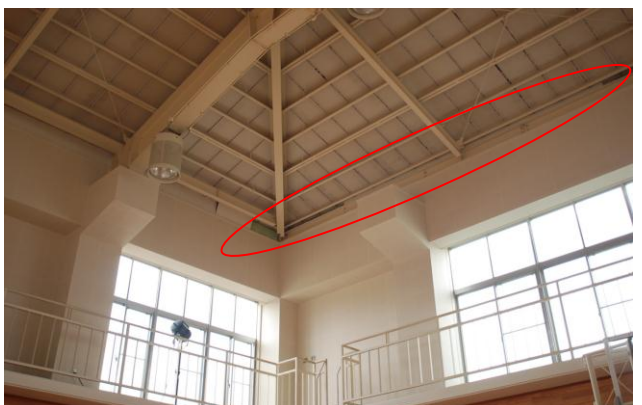
体育館上部壁
石膏ボードが脱落した

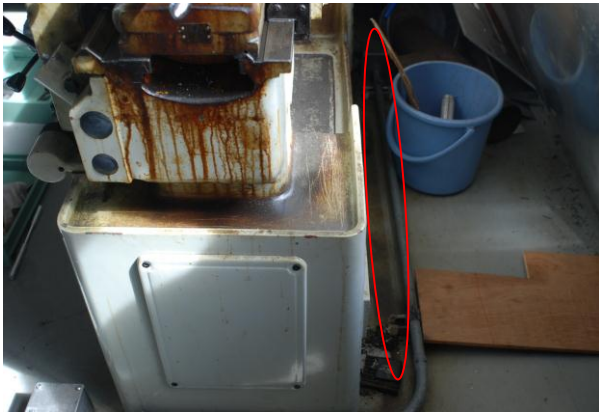
旋盤
固定位置からずれた

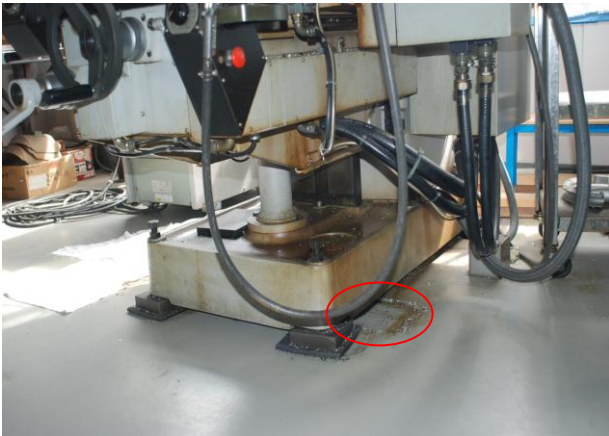
フライス盤
固定位置からずれた

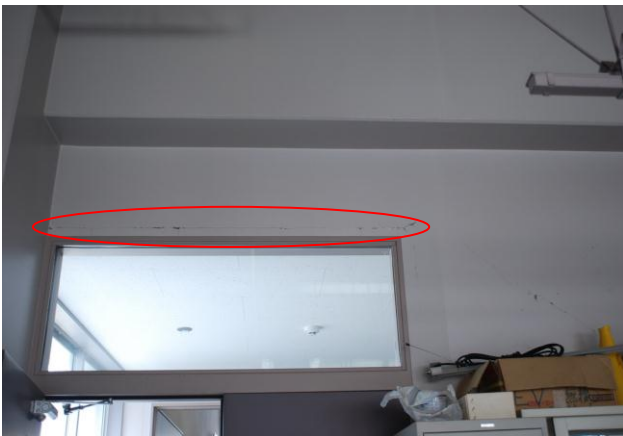
入口近辺
鉄扉の周辺にひび発生
