東日本大震災

公共土木施設の被害・応急復旧状況

平成23年9月
宮城県 気仙沼土木事務所

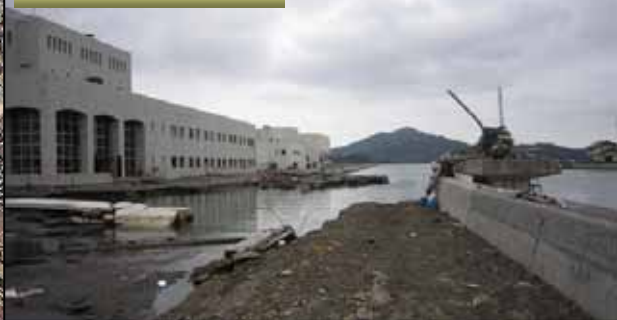
鹿折川右岸 護岸倒壊

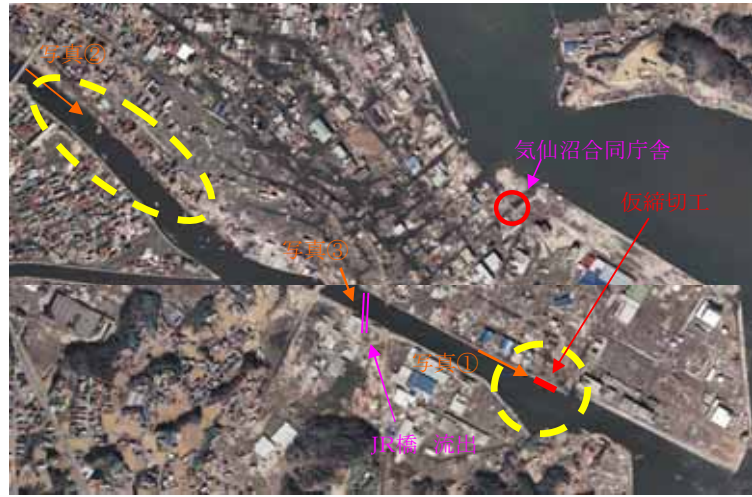
①左岸(市下水処理場裏) 護岸倒壊

①応急工事 仮締め切り土のう設置

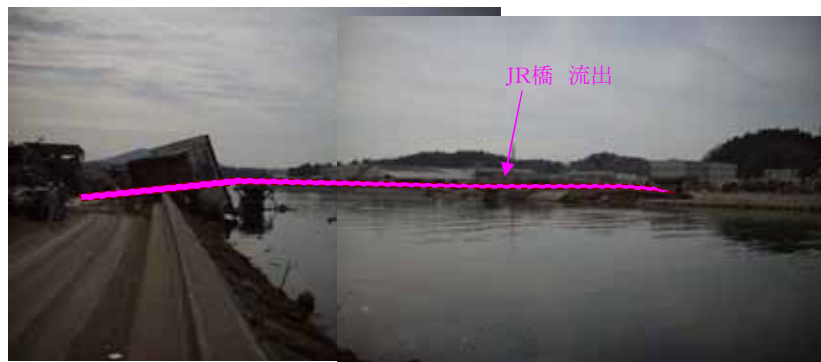
③JR気仙沼線 陸橋流出

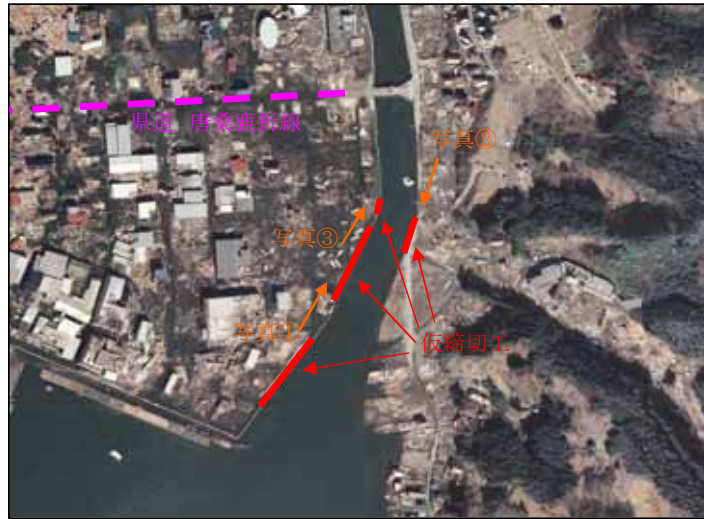
①河口部右岸 護岸倒壊

①応急工事 仮締め切り土のう設置

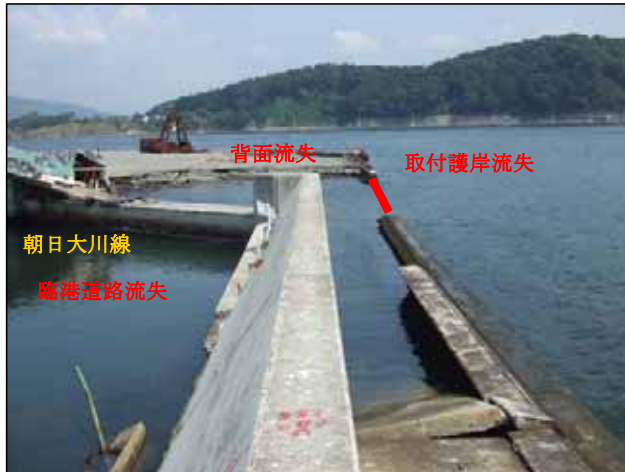
・-7.5m岸壁 取付護岸流失

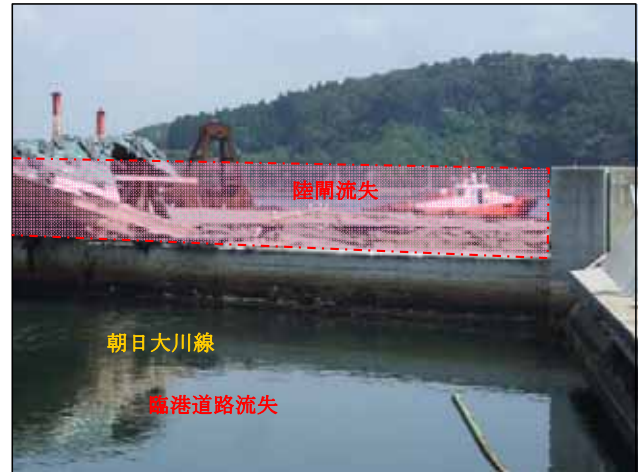
・陸側流失

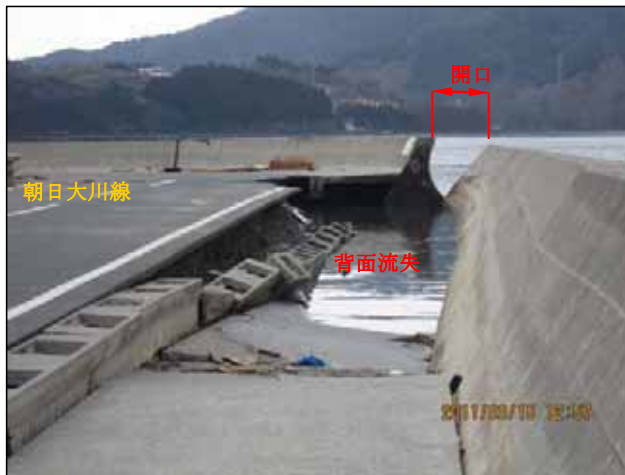
・護岸転倒による背面流失

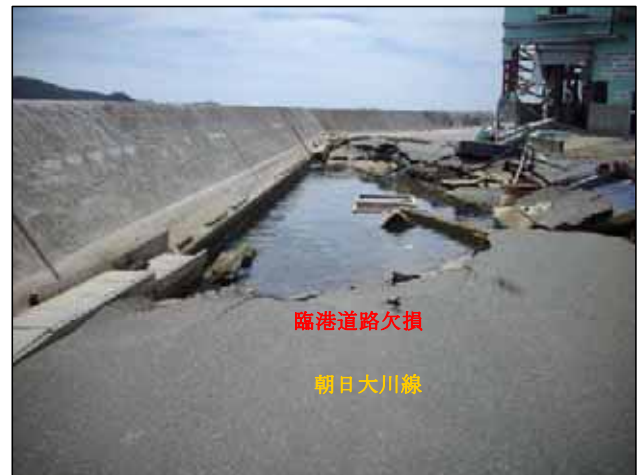
・臨港道路欠損

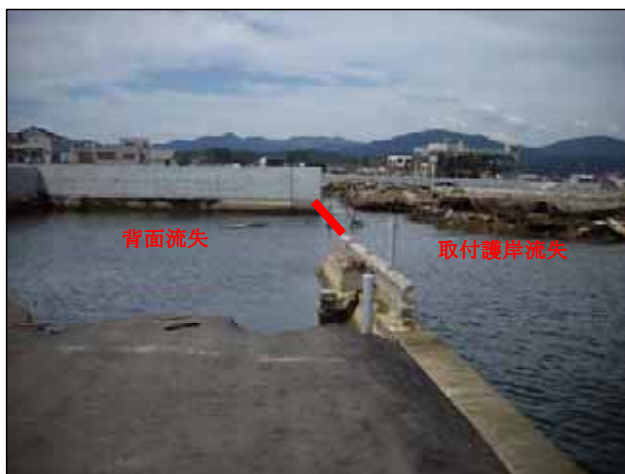
・-4.5m岸壁 取付護岸流失

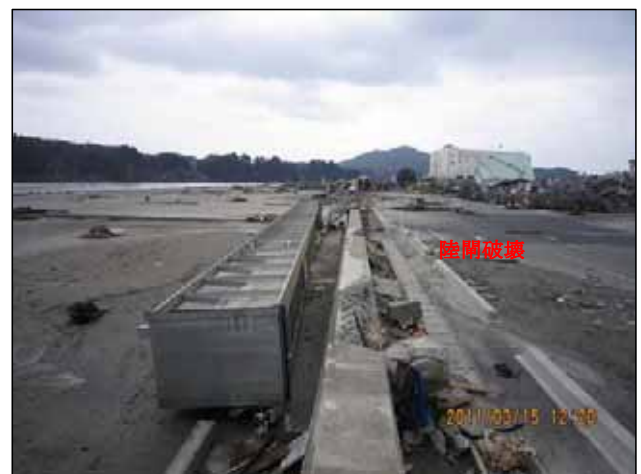
・陸側破壊

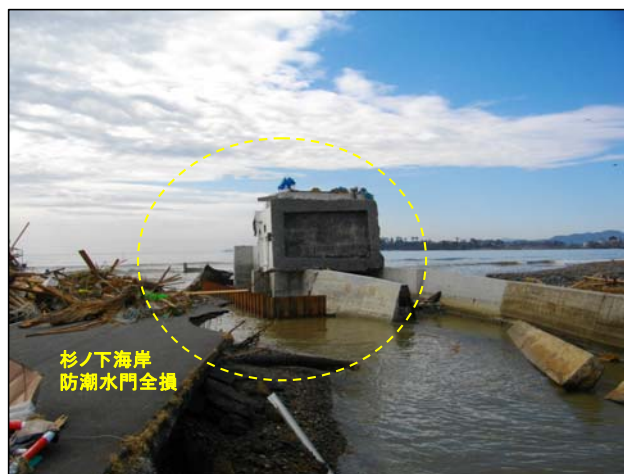
①防潮水門全損

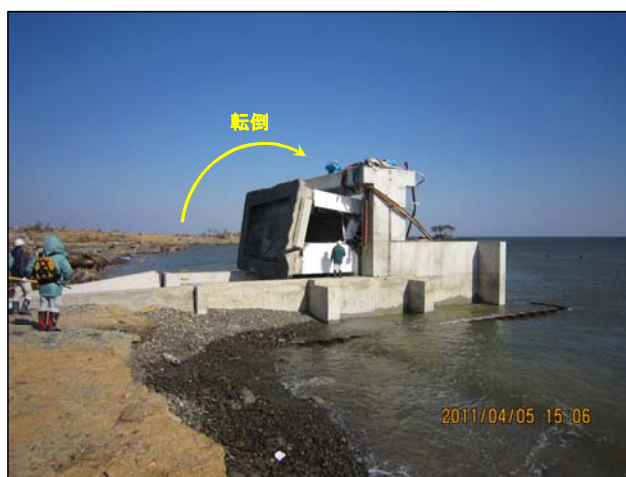
②防潮水門操作室建屋転倒

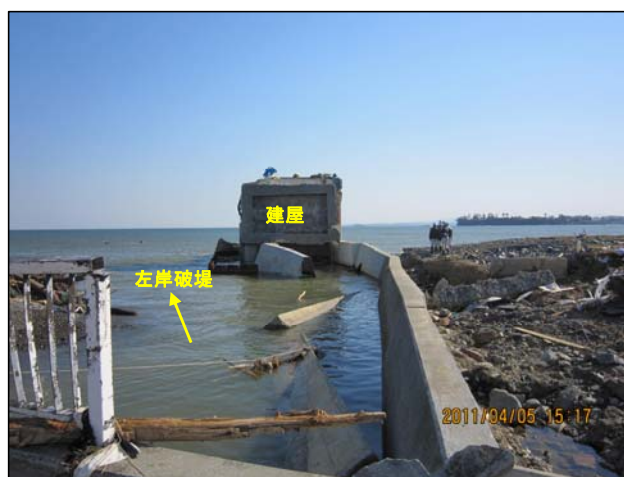
③防潮水門左岸破堤

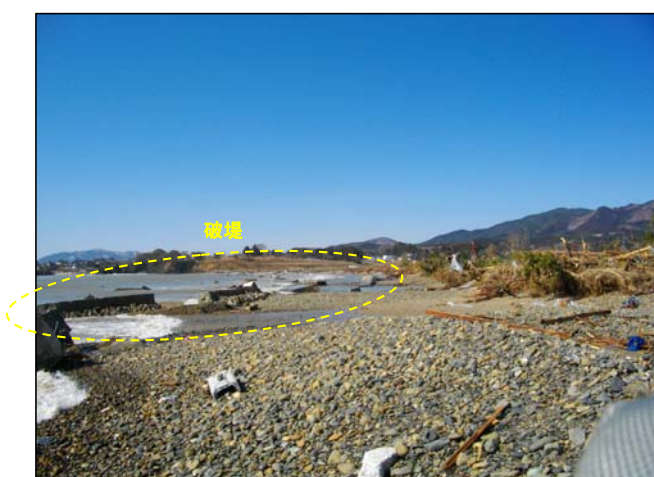
④堤防破堤

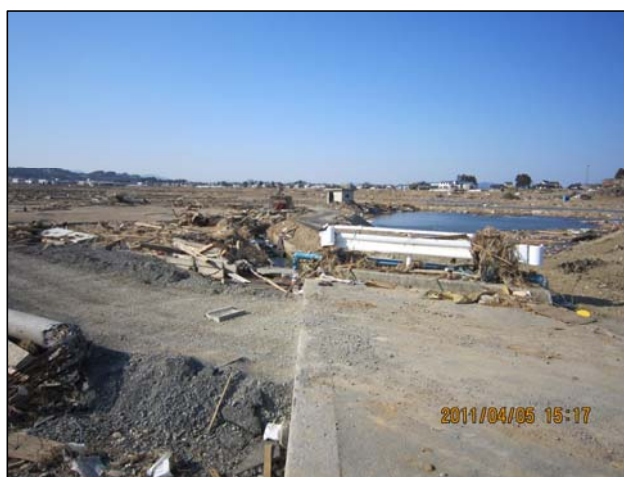
⑤防潮水門背後被災状況

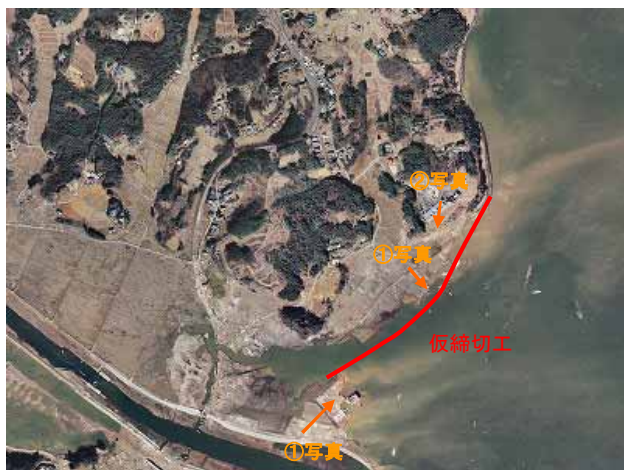
中島海岸崩壊

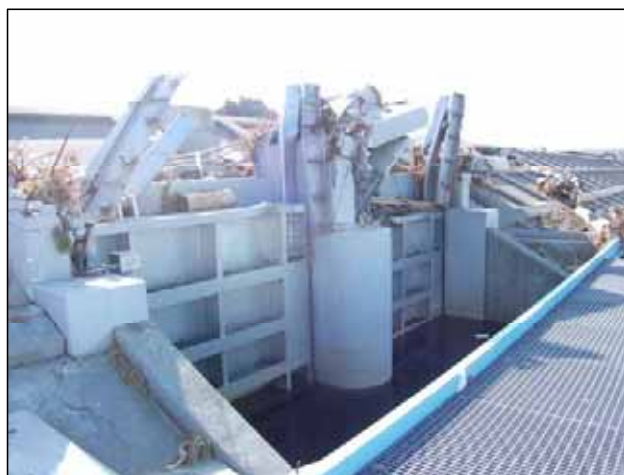
②蕨野防潮水門被災後

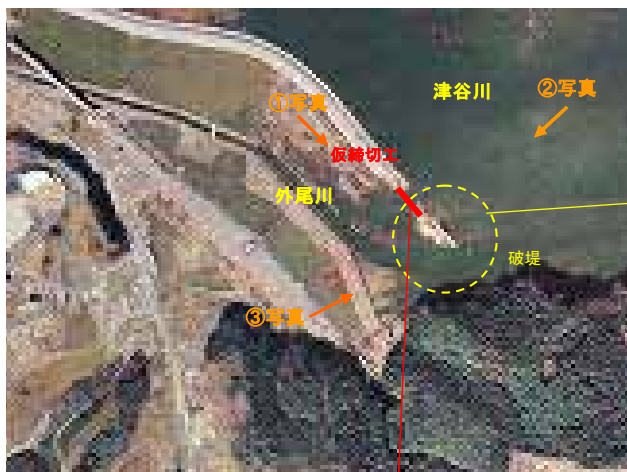
外尾川河口防潮水門左右岸破堤

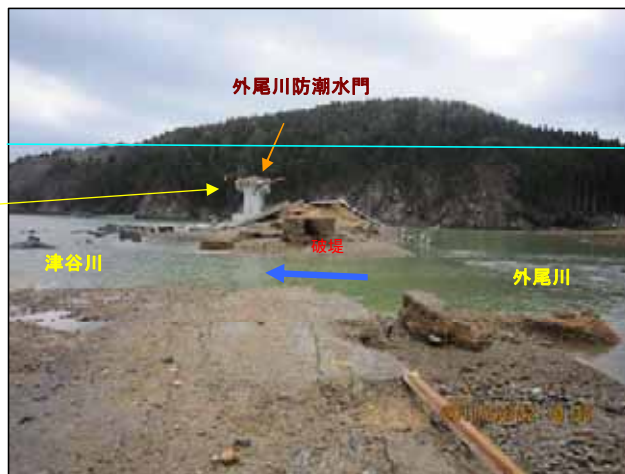
①外尾川左岸破壊

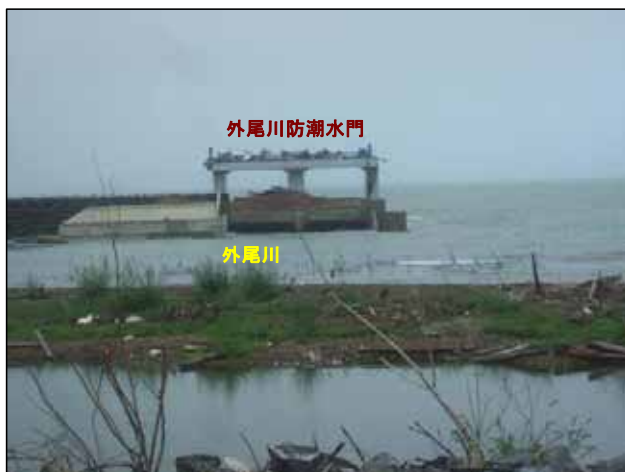
③外尾川防潮水門上屋なし

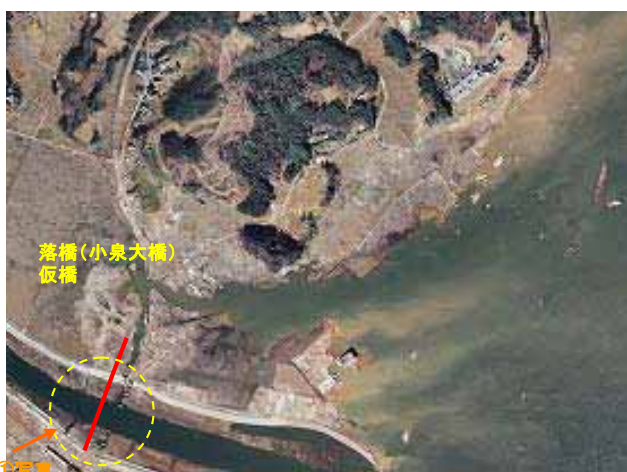
小泉大橋落橋

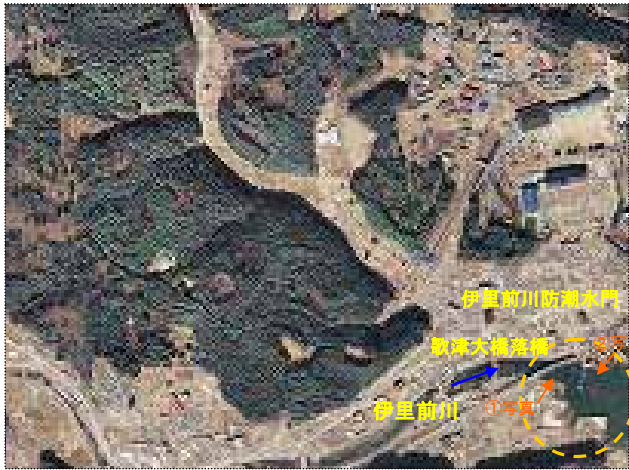
伊里前川河口防潮水門右岸破堤

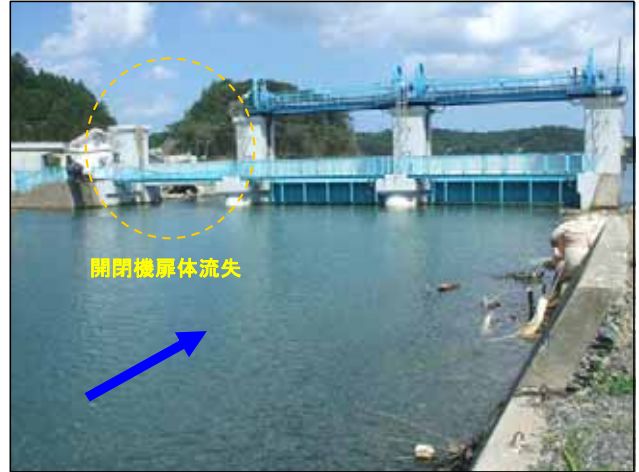
①伊里前川防潮水門開閉機扉体損傷

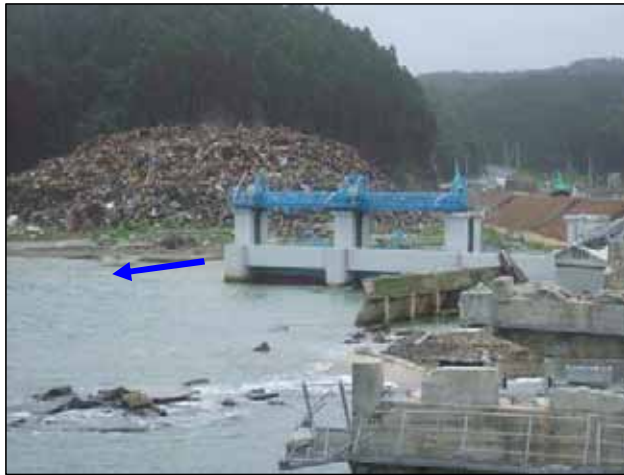
②右岸側破堤

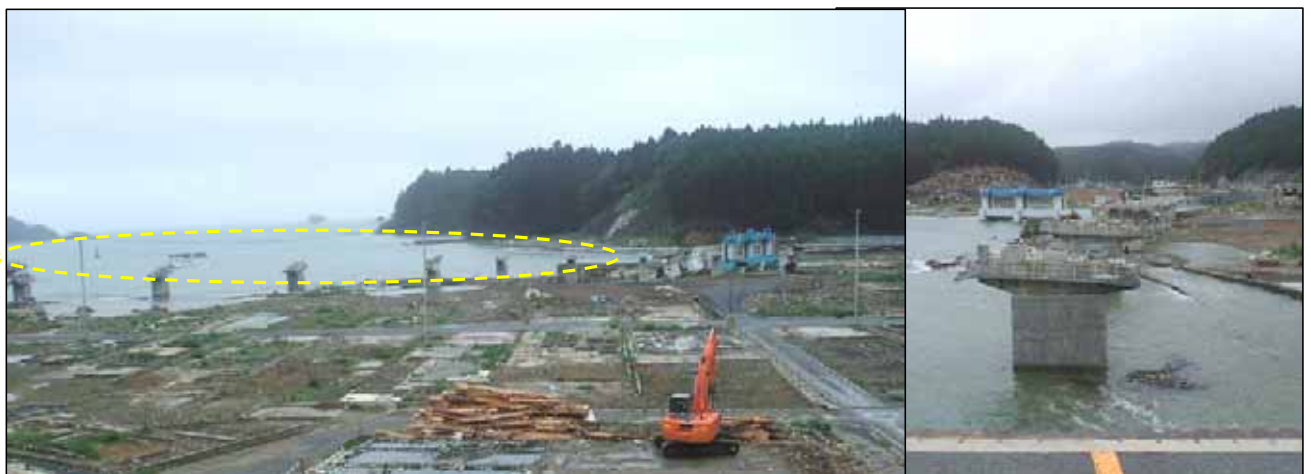
歌津大橋落橋落橋

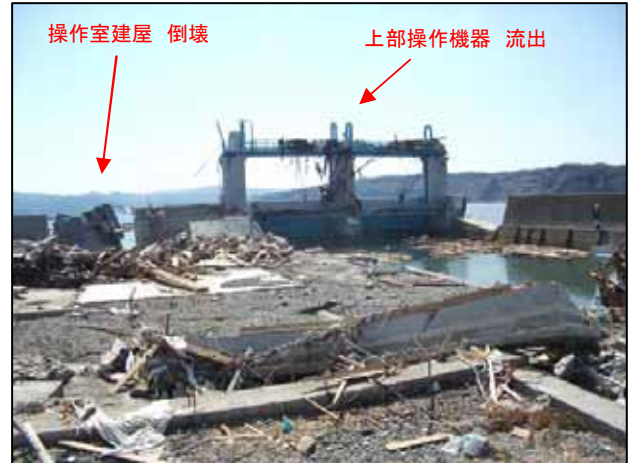
②河口部 左岸護岸破損・破堤

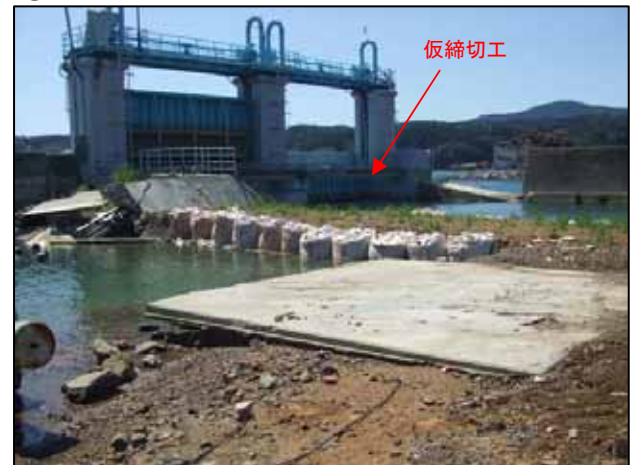
③河口部 右岸護岸破損 状況

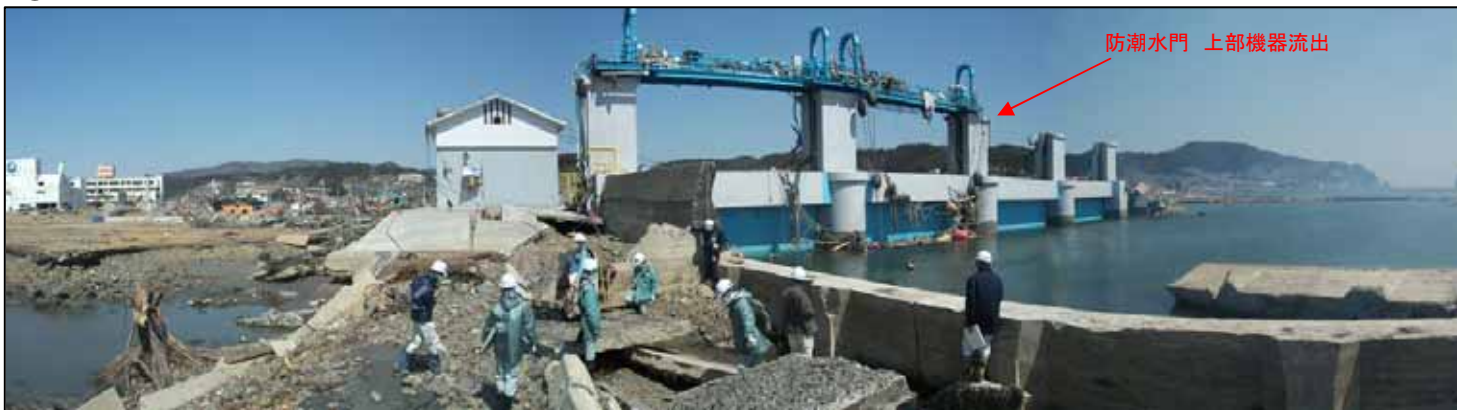
②河川護岸破損及び左岸部破堤

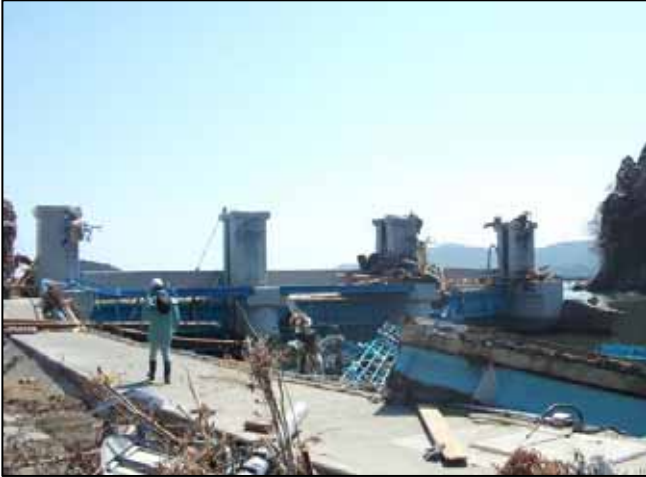
②河口右岸部 護岸崩壊・破堤

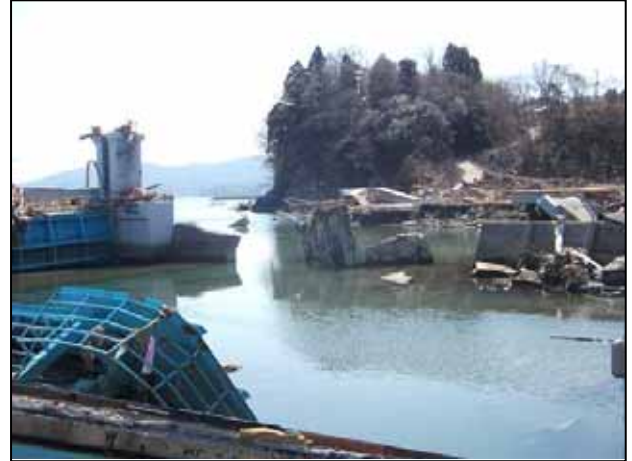
③河川護岸破損及び左岸部破堤

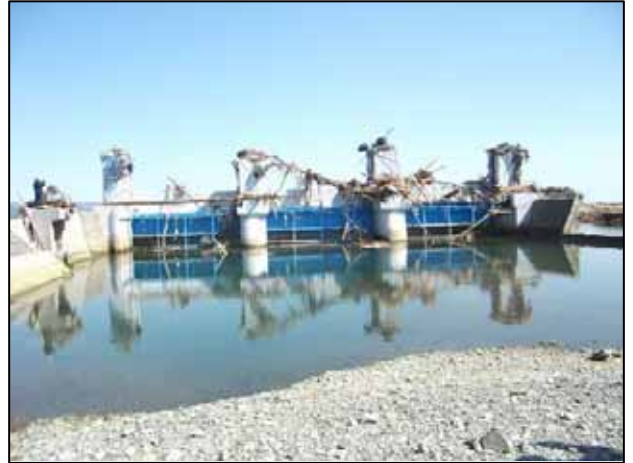
②河口部左岸 破堤

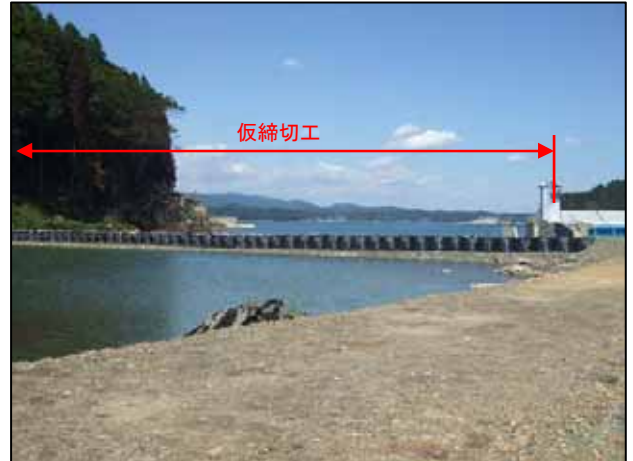
③河口部右岸 破堤

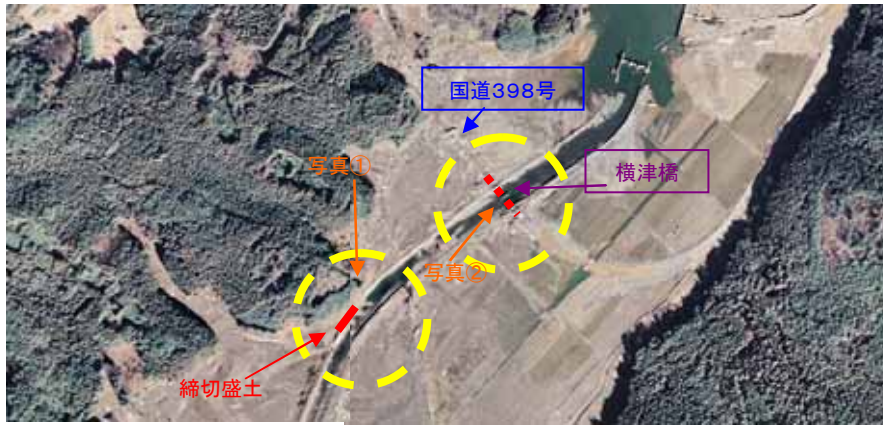
①左岸堤防 破堤
