県有建築物保全点検調査結果票 (チェックリスト)

建物名称：第1育苗舎

棟番号：25

①用途：倉庫・物置 ②延べ面積：297.50 m² ③階数：1 ④竣工年度：平成10年度

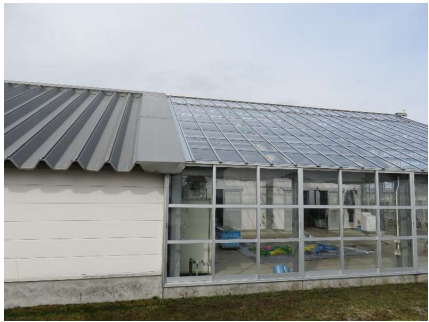
4	調査項目：2 建築物の外部 (15) 外壁（窓サッシ等）	サッシ等の劣化及び損傷の状況並びに雨漏れの状況

確認事項 <input checked="" type="checkbox"/> サッシに変形はないか <input checked="" type="checkbox"/> ガラスにひび割れはないか <input checked="" type="checkbox"/> 雨漏れはないか
			特記事項 ・シーリング劣化 ・雨漏りあり
結果		<input type="checkbox"/> 支障なし <input type="checkbox"/> 要注意 <input checked="" type="checkbox"/> 要是正

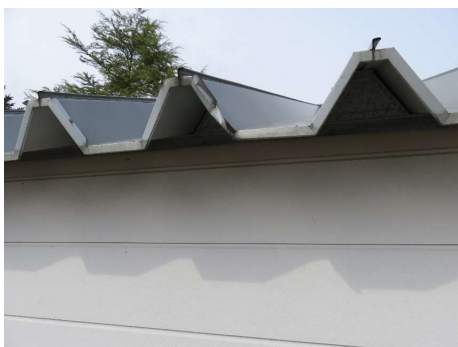
7	調査項目：3 屋上及び屋根 (5) 屋上周り（屋上面を除く）	排水溝の劣化及び損傷の状況

確認事項 <input checked="" type="checkbox"/> 著しいひび割れはないか <input checked="" type="checkbox"/> 腐食や欠損はないか <input checked="" type="checkbox"/> 水が貯まっていないか
			特記事項 ・屋根のゆがみ ・塗装劣化
結果		<input type="checkbox"/> 支障なし <input type="checkbox"/> 要注意 <input checked="" type="checkbox"/> 要是正

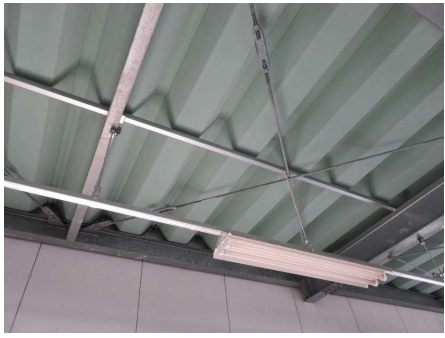
8	調査項目： 3 屋上及び屋根 (2)～(4) 屋上周り (屋上面を除く)	屋根の劣化及び損傷の状況並びに雨漏れの状況

確認事項 <input checked="" type="checkbox"/> 著しいひび割れはないか <input checked="" type="checkbox"/> 欠損はないか <input checked="" type="checkbox"/> 雨漏れはないか
		特記事項 ・雨漏りあり ・塗装劣化
		結果 <input type="checkbox"/> 支障なし <input type="checkbox"/> 要注意 <input checked="" type="checkbox"/> 要是正

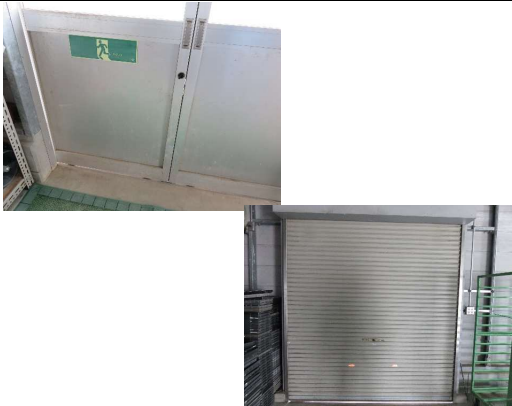
9	調査項目： 5 避難施設等 (8) 避難上有効なバルコニー	手すり等の劣化及び損傷の状況

確認事項 <input checked="" type="checkbox"/> 著しい錆びはないか <input checked="" type="checkbox"/> ぐらつきはないか <input checked="" type="checkbox"/> ボルトの緩みはないか <input checked="" type="checkbox"/> 脚部のモルタルに著しいひび割れや欠損はないか <input checked="" type="checkbox"/> 著しいひび割れはないか
		特記事項 ・立て付け悪し (扉・シャッター)
		結果 <input type="checkbox"/> 支障なし <input checked="" type="checkbox"/> 要注意 <input type="checkbox"/> 要是正

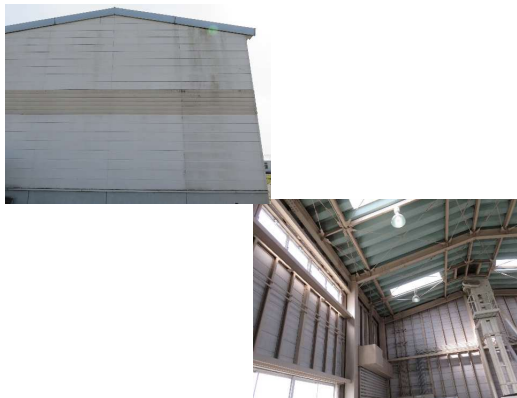
7	調査項目： 3 屋上及び屋根 (5) 屋上周り（屋上面を除く）	排水溝の劣化及び損傷の状況

<p>確認事項</p> <ul style="list-style-type: none"> ✓ 著しいひび割れはないか ✓ 腐食や欠損はないか ✓ 水が貯まっていないか
		<p>特記事項</p> <ul style="list-style-type: none"> ・塗装劣化 ・雨漏りあり
		<p>結果</p> <input type="checkbox"/> 支障なし <input type="checkbox"/> 要注意 <input checked="" type="checkbox"/> 要是正

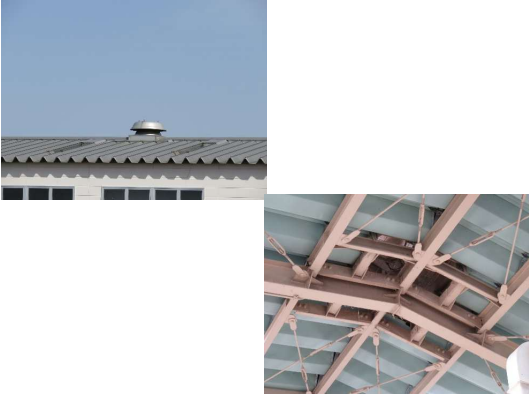
8	調査項目： 3 屋上及び屋根 (2)～(4) 屋上周り（屋上面を除く）	屋根の劣化及び損傷の状況並びに雨漏れの状況

確認事項	<input checked="" type="checkbox"/> 著しいひび割れはないか <input checked="" type="checkbox"/> 欠損はないか <input checked="" type="checkbox"/> 雨漏れはないか
	特記事項	・塗装劣化
結果		<input type="checkbox"/> 支障なし <input type="checkbox"/> 要注意 <input checked="" type="checkbox"/> 要是正

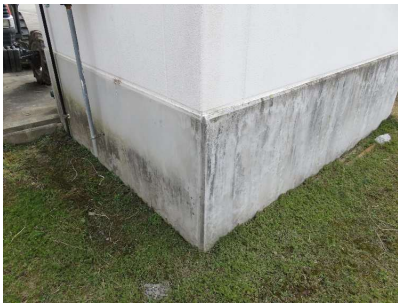
1	調査項目： 2 建築物の外部 (2) 基礎	基礎の劣化及び損傷の状況

確認事項 <input checked="" type="checkbox"/> 鉄筋が露出していないか <input checked="" type="checkbox"/> 著しいひび割れはないか <input checked="" type="checkbox"/> 欠損はないか
			特記事項
			結果 <input checked="" type="checkbox"/> 支障なし <input type="checkbox"/> 要注意 <input type="checkbox"/> 要是正

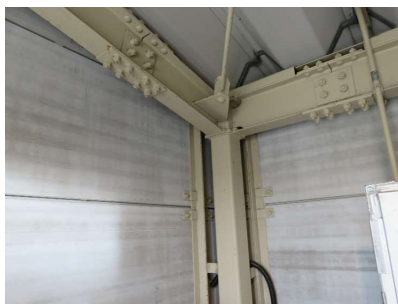
2	調査項目： 2 建築物の外部 (6)～(10) 外壁（躯体等）	外壁躯体の劣化及び損傷の状況

確認事項 <input checked="" type="checkbox"/> 著しいひび割れはないか <input checked="" type="checkbox"/> 鉄筋が露出していないか <input checked="" type="checkbox"/> 腐食や欠損はないか <input checked="" type="checkbox"/> 著しい錆びはないか
			特記事項
			結果 <input checked="" type="checkbox"/> 支障なし <input type="checkbox"/> 要注意 <input type="checkbox"/> 要是正

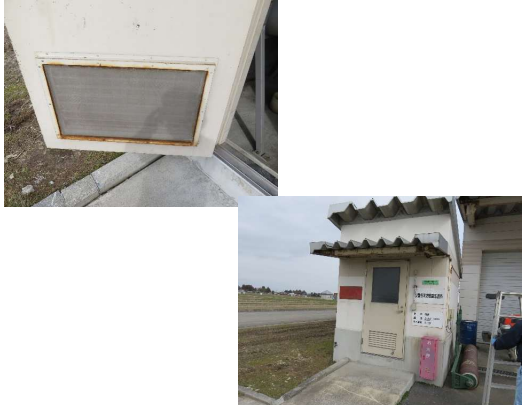
4	調査項目： 2 建築物の外部 (15) 外壁（窓サッシ等）	サッシ等の劣化及び損傷の状況並びに雨漏れの状況

確認事項 <input checked="" type="checkbox"/> サッシに変形はないか <input checked="" type="checkbox"/> ガラスにひび割れはないか <input checked="" type="checkbox"/> 雨漏れはないか
		特記事項 ・錆による劣化
		結果 <input type="checkbox"/> 支障なし <input type="checkbox"/> 要注意 <input checked="" type="checkbox"/> 要是正

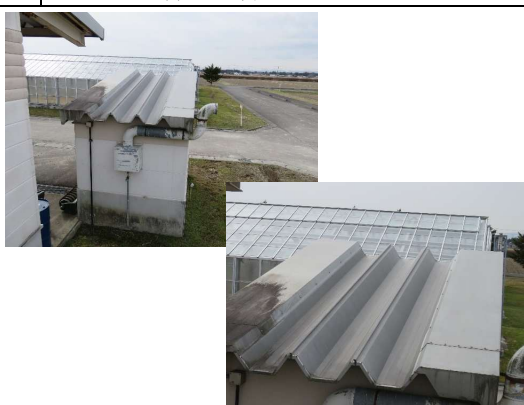
5	調査項目： 3 屋上及び屋根 (1) 屋上面	屋上面の劣化及び損傷の状況並びに雨漏れの状況

確認事項 <input checked="" type="checkbox"/> 著しいひび割れはないか <input checked="" type="checkbox"/> 浮きはないか <input checked="" type="checkbox"/> 防水シート内に水が貯まっていないか <input checked="" type="checkbox"/> 雨漏れはないか
		特記事項 ・塗装劣化
		結果 <input type="checkbox"/> 支障なし <input type="checkbox"/> 要注意 <input checked="" type="checkbox"/> 要是正

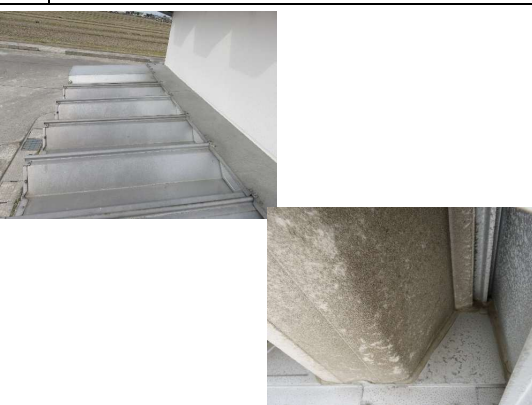
6	調査項目： 3 屋上及び屋根 (2)～(4) 屋上周り（屋上面を除く）	パラペット、笠木の劣化及び損傷の状況

確認事項 <input checked="" type="checkbox"/> 著しいひび割れはないか <input checked="" type="checkbox"/> 腐食や欠損はないか <input checked="" type="checkbox"/> 著しい錆びはないか <input checked="" type="checkbox"/> 著しい錆びはないか <input checked="" type="checkbox"/> 浮きや剥落はないか <input checked="" type="checkbox"/> シーリング材は劣化していないか
		特記事項 ・腐食による劣化 ・塗装劣化
		結果 <input type="checkbox"/> 支障なし <input type="checkbox"/> 要注意 <input checked="" type="checkbox"/> 要是正

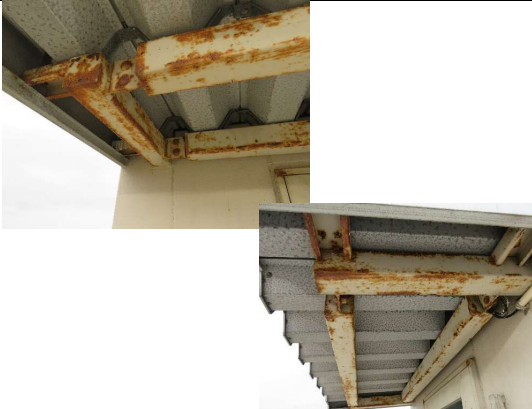
8	調査項目： 3 屋上及び屋根 (2)～(4) 屋上周り (屋上面を除く)	屋根の劣化及び損傷の状況並びに雨漏れの状況

確認事項 <input checked="" type="checkbox"/> 著しいひび割れはないか <input checked="" type="checkbox"/> 欠損はないか <input checked="" type="checkbox"/> 雨漏れはないか
		特記事項 ・錆による劣化
		結果 <input type="checkbox"/> 支障なし <input type="checkbox"/> 要注意 <input checked="" type="checkbox"/> 要是正

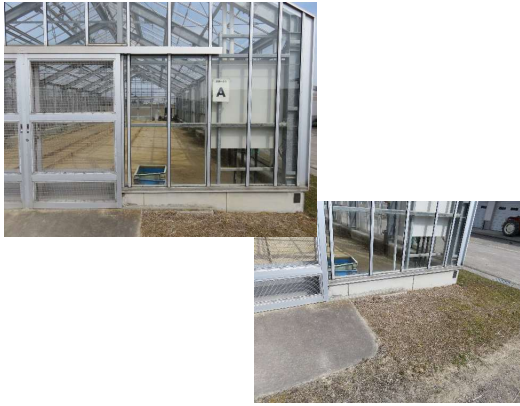
1	調査項目：2 建築物の外部 (2) 基礎	基礎の劣化及び損傷の状況

確認事項 <input checked="" type="checkbox"/> 鉄筋が露出していないか <input checked="" type="checkbox"/> 著しいひび割れはないか <input checked="" type="checkbox"/> 欠損はないか
			特記事項
結果	<input checked="" type="checkbox"/> 支障なし <input type="checkbox"/> 要注意 <input type="checkbox"/> 要是正

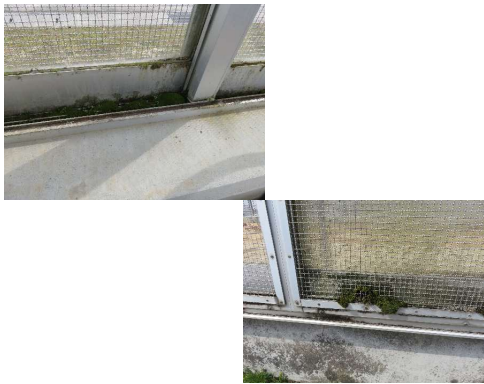
3	調査項目：2 建築物の外部 (11)～(14) 外壁（外装仕上げ材等）	タイル、モルタル等の劣化及び損傷の状況並びに雨漏れの状況

確認事項 <input checked="" type="checkbox"/> 浮きや剥落はないか <input checked="" type="checkbox"/> 著しいひび割れはないか <input checked="" type="checkbox"/> 腐食や欠損はないか <input checked="" type="checkbox"/> 著しい錆びはないか <input checked="" type="checkbox"/> 雨漏れはないか <input checked="" type="checkbox"/> シーリング材は劣化していないか
			特記事項 ・シーリング劣化 ・苔による劣化
結果	<input type="checkbox"/> 支障なし <input type="checkbox"/> 要注意 <input checked="" type="checkbox"/> 要是正

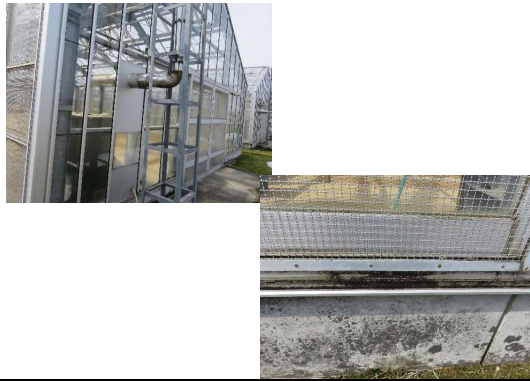
4	調査項目： 2 建築物の外部 (15) 外壁（窓サッシ等）	サッシ等の劣化及び損傷の状況並びに雨漏れの状況

確認事項	<input checked="" type="checkbox"/> サッシに変形はないか <input checked="" type="checkbox"/> ガラスにひび割れはないか <input checked="" type="checkbox"/> 雨漏れはないか
	特記事項	<input type="checkbox"/> 雨漏りあり <input type="checkbox"/> ガラスの割れ
	結果	<input type="checkbox"/> 支障なし <input type="checkbox"/> 要注意 <input checked="" type="checkbox"/> 要是正

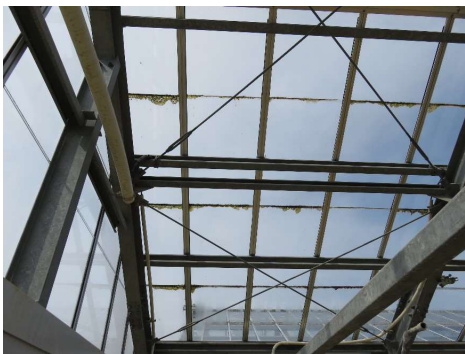
5	調査項目： 3 屋上及び屋根 (1) 屋上面	屋上面の劣化及び損傷の状況並びに雨漏れの状況

確認事項	<input checked="" type="checkbox"/> 著しいひび割れはないか <input checked="" type="checkbox"/> 浮きはないか <input checked="" type="checkbox"/> 防水シート内に水が貯まっているかないか <input checked="" type="checkbox"/> 雨漏れはないか
	特記事項	<input type="checkbox"/> 雨漏りあり <input type="checkbox"/> ガラスのヒビ <input type="checkbox"/> カビ・苔による劣化
	結果	<input type="checkbox"/> 支障なし <input type="checkbox"/> 要注意 <input checked="" type="checkbox"/> 要是正

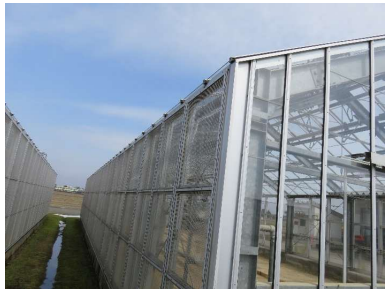
7	調査項目： 3 屋上及び屋根 (5) 屋上周り（屋上面を除く）	排水溝の劣化及び損傷の状況

確認事項	<input checked="" type="checkbox"/> 著しいひび割れはないか <input checked="" type="checkbox"/> 腐食や欠損はないか <input checked="" type="checkbox"/> 水が貯まっていないか
	特記事項	<input type="checkbox"/> 可動部分の故障
	結果	<input type="checkbox"/> 支障なし <input type="checkbox"/> 要注意 <input checked="" type="checkbox"/> 要是正

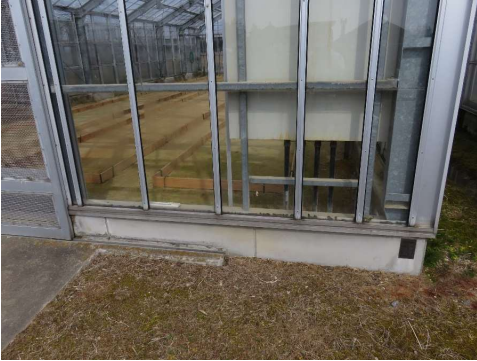
確認事項 <input checked="" type="checkbox"/> 鉄筋が露出していないか <input checked="" type="checkbox"/> 著しいひび割れはないか <input checked="" type="checkbox"/> 欠損はないか
			特記事項
			結果 <input checked="" type="checkbox"/> 支障なし <input type="checkbox"/> 要注意 <input type="checkbox"/> 要是正

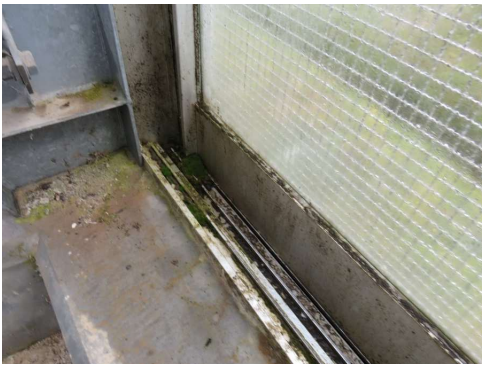
確認事項 <input checked="" type="checkbox"/> 著しいひび割れはないか <input checked="" type="checkbox"/> 鉄筋が露出していないか <input checked="" type="checkbox"/> 腐食や欠損はないか <input checked="" type="checkbox"/> 著しい錆びはないか
			特記事項 ・ヒビ・割れあり ・カビ・苔による腐食
			結果 <input type="checkbox"/> 支障なし <input type="checkbox"/> 要注意 <input checked="" type="checkbox"/> 要是正

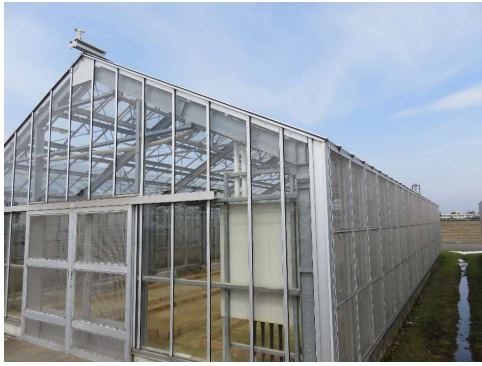
確認事項 <input checked="" type="checkbox"/> 浮きや剥落はないか <input checked="" type="checkbox"/> 著しいひび割れはないか <input checked="" type="checkbox"/> 腐食や欠損はないか <input checked="" type="checkbox"/> 著しい錆びはないか <input checked="" type="checkbox"/> 雨漏れはないか <input checked="" type="checkbox"/> シーリング材は劣化していないか
			特記事項 ・シーリング劣化 ・苔による劣化
			結果 <input type="checkbox"/> 支障なし <input type="checkbox"/> 要注意 <input checked="" type="checkbox"/> 要是正

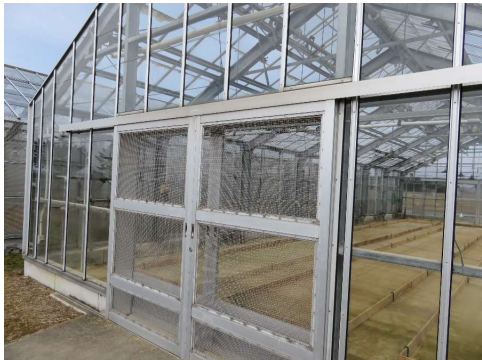
確認事項	<input checked="" type="checkbox"/> サッシに変形はないか <input checked="" type="checkbox"/> ガラスにひび割れはないか <input checked="" type="checkbox"/> 雨漏れはないか
	特記事項	・雨漏りあり ・ガラスの割れ
	結果	<input type="checkbox"/> 支障なし <input type="checkbox"/> 要注意 <input checked="" type="checkbox"/> 要是正

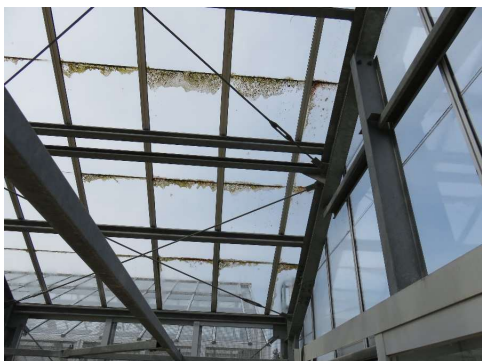
確認事項	<input checked="" type="checkbox"/> 著しいひび割れはないか <input checked="" type="checkbox"/> 浮きはないか <input checked="" type="checkbox"/> 防水シート内に水が貯まっていないか <input checked="" type="checkbox"/> 雨漏れはないか
	特記事項	・雨漏りあり ・ガラスのヒビ ・カビ・苔による劣化
	結果	<input type="checkbox"/> 支障なし <input type="checkbox"/> 要注意 <input checked="" type="checkbox"/> 要是正

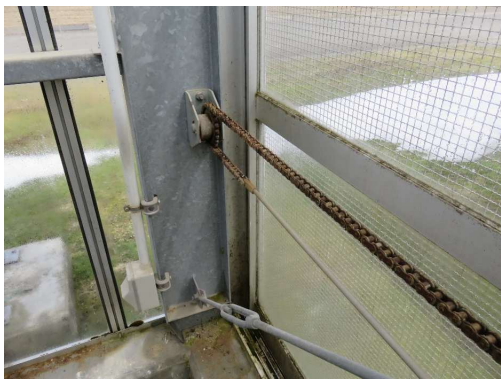
確認事項	<input checked="" type="checkbox"/> 著しいひび割れはないか <input checked="" type="checkbox"/> 腐食や欠損はないか <input checked="" type="checkbox"/> 著しい錆びはないか <input checked="" type="checkbox"/> 著しい錆びはないか <input checked="" type="checkbox"/> 浮きや剥落はないか <input checked="" type="checkbox"/> シーリング材は劣化していないか
	特記事項	・錆による腐食 ・シーリング劣化 ・可動部分の故障
	結果	<input type="checkbox"/> 支障なし <input type="checkbox"/> 要注意 <input checked="" type="checkbox"/> 要是正

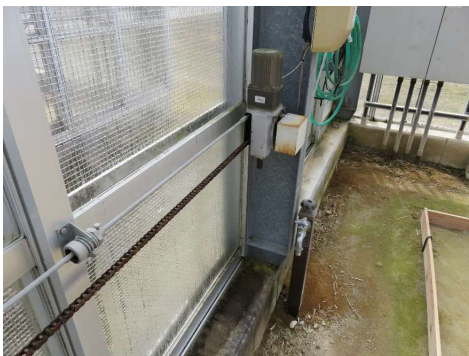
確認事項	<input checked="" type="checkbox"/> 著しいひび割れはないか <input checked="" type="checkbox"/> 腐食や欠損はないか <input checked="" type="checkbox"/> 水が貯まっていないか
	特記事項	・可動部分の故障
	結果	<input type="checkbox"/> 支障なし <input type="checkbox"/> 要注意 <input checked="" type="checkbox"/> 要是正

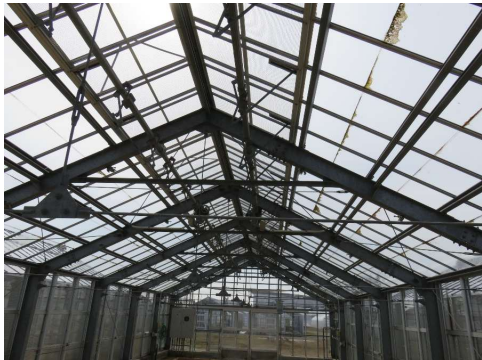
確認事項	<input checked="" type="checkbox"/> 著しいひび割れはないか <input checked="" type="checkbox"/> 欠損はないか <input checked="" type="checkbox"/> 雨漏れはないか
	特記事項	<input type="checkbox"/> 雨漏りあり
	結果	<input type="checkbox"/> 支障なし <input type="checkbox"/> 要注意 <input checked="" type="checkbox"/> 要是正

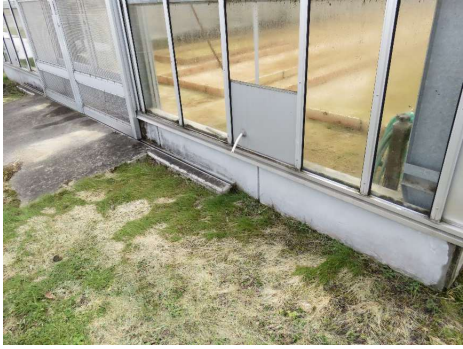
確認事項 <input checked="" type="checkbox"/> 鉄筋が露出していないか <input checked="" type="checkbox"/> 著しいひび割れはないか <input checked="" type="checkbox"/> 欠損はないか
			特記事項
			結果 <input checked="" type="checkbox"/> 支障なし <input type="checkbox"/> 要注意 <input type="checkbox"/> 要是正

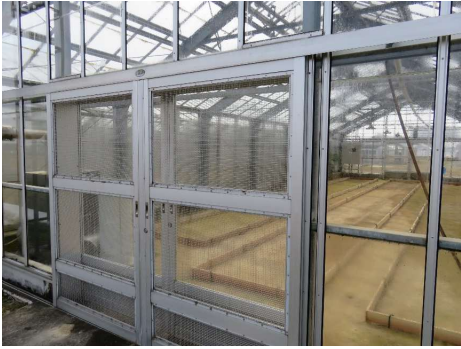
確認事項 <input checked="" type="checkbox"/> 著しいひび割れはないか <input checked="" type="checkbox"/> 鉄筋が露出していないか <input checked="" type="checkbox"/> 腐食や欠損はないか <input checked="" type="checkbox"/> 著しい錆びはないか
			特記事項 ・ヒビ・割れあり ・カビ・苔による腐食
			結果 <input type="checkbox"/> 支障なし <input type="checkbox"/> 要注意 <input checked="" type="checkbox"/> 要是正

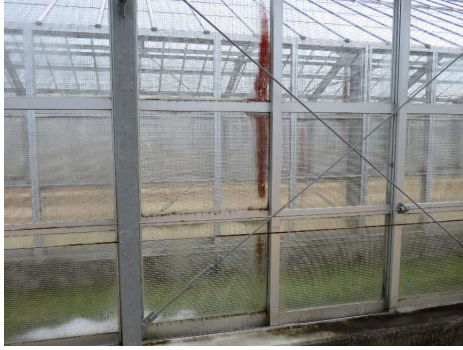
確認事項 <input checked="" type="checkbox"/> 浮きや剥落はないか <input checked="" type="checkbox"/> 著しいひび割れはないか <input checked="" type="checkbox"/> 腐食や欠損はないか <input checked="" type="checkbox"/> 著しい錆びはないか <input checked="" type="checkbox"/> 雨漏れはないか <input checked="" type="checkbox"/> シーリング材は劣化していないか
			特記事項 ・シーリング劣化 ・苔による劣化
			結果 <input type="checkbox"/> 支障なし <input type="checkbox"/> 要注意 <input checked="" type="checkbox"/> 要是正

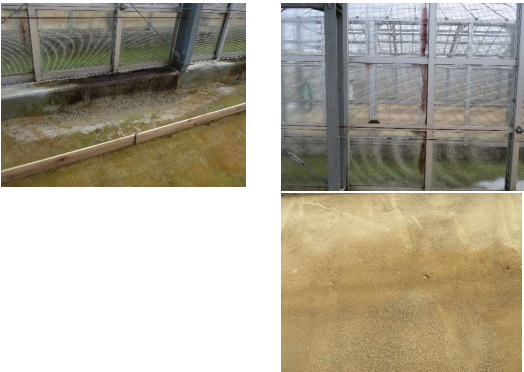
確認事項 <input checked="" type="checkbox"/> サッシに変形はないか <input checked="" type="checkbox"/> ガラスにひび割れはないか <input checked="" type="checkbox"/> 雨漏れはないか
			特記事項 ・雨漏りあり ・ガラスの割れ
結果	<input type="checkbox"/> 支障なし <input type="checkbox"/> 要注意 <input checked="" type="checkbox"/> 要是正

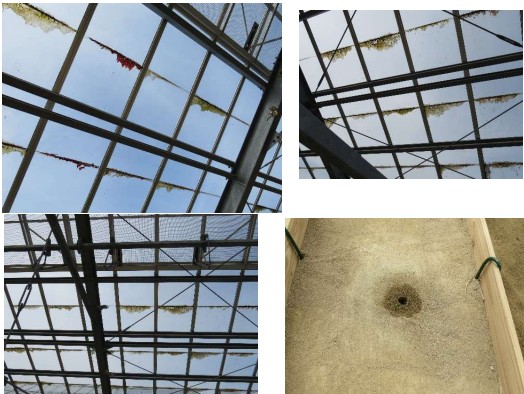
確認事項 <input checked="" type="checkbox"/> 著しいひび割れはないか <input checked="" type="checkbox"/> 浮きはないか <input checked="" type="checkbox"/> 防水シート内に水が貯まっているかないか <input checked="" type="checkbox"/> 雨漏れはないか
			特記事項 ・雨漏りあり ・ガラスのヒビ ・カビ・苔による劣化
結果	<input type="checkbox"/> 支障なし <input type="checkbox"/> 要注意 <input checked="" type="checkbox"/> 要是正

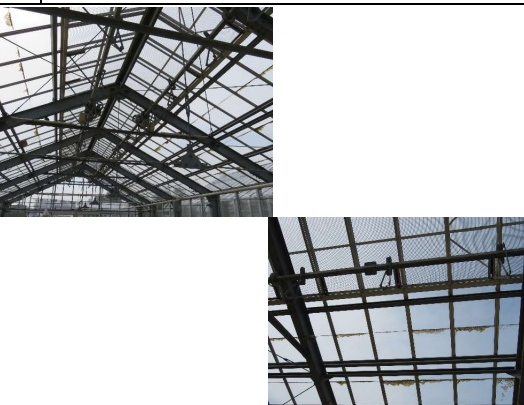
確認事項 <input checked="" type="checkbox"/> 著しいひび割れはないか <input checked="" type="checkbox"/> 腐食や欠損はないか <input checked="" type="checkbox"/> 著しい錆びはないか <input checked="" type="checkbox"/> 著しい錆びはないか <input checked="" type="checkbox"/> 浮きや剥落はないか <input checked="" type="checkbox"/> シーリング材は劣化していないか
			特記事項 ・錆による腐食 ・シーリング劣化 ・可動部分の故障
結果	<input type="checkbox"/> 支障なし <input type="checkbox"/> 要注意 <input checked="" type="checkbox"/> 要是正

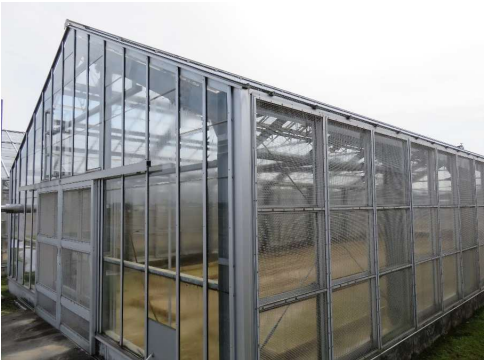
確認事項 <input checked="" type="checkbox"/> 著しいひび割れはないか <input checked="" type="checkbox"/> 腐食や欠損はないか <input checked="" type="checkbox"/> 水が貯まっていないか
			特記事項 ・可動部分の故障
結果	<input type="checkbox"/> 支障なし <input type="checkbox"/> 要注意 <input checked="" type="checkbox"/> 要是正

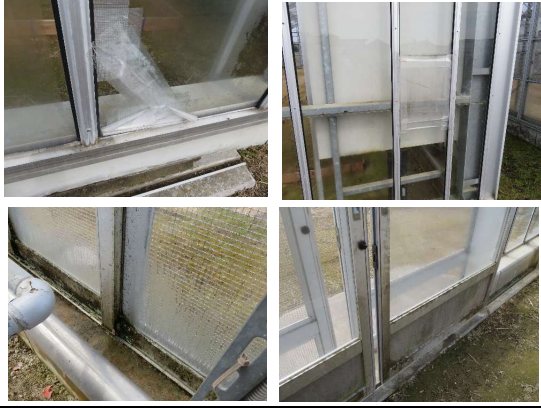
確認事項 <input checked="" type="checkbox"/> サッシに変形はないか <input checked="" type="checkbox"/> ガラスにひび割れはないか <input checked="" type="checkbox"/> 雨漏れはないか
		特記事項 ・雨漏りあり ・ガラスの割れ
		結果 <input type="checkbox"/> 支障なし <input type="checkbox"/> 要注意 <input checked="" type="checkbox"/> 要是正

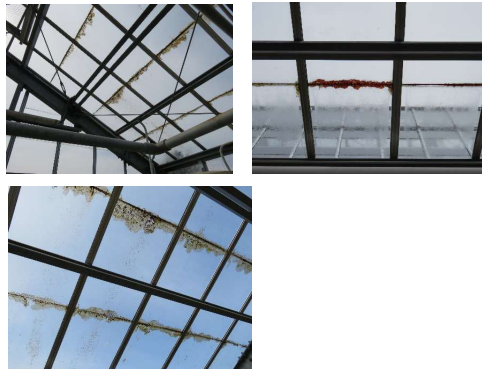
確認事項 <input checked="" type="checkbox"/> 著しいひび割れはないか <input checked="" type="checkbox"/> 浮きはないか <input checked="" type="checkbox"/> 防水シート内に水が貯まっているかないか <input checked="" type="checkbox"/> 雨漏れはないか
		特記事項 ・雨漏りあり ・ガラスのヒビ ・カビ・苔による劣化
		結果 <input type="checkbox"/> 支障なし <input type="checkbox"/> 要注意 <input checked="" type="checkbox"/> 要是正

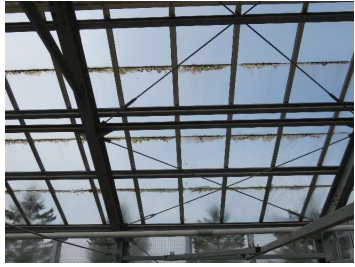
確認事項 <input checked="" type="checkbox"/> 著しいひび割れはないか <input checked="" type="checkbox"/> 腐食や欠損はないか <input checked="" type="checkbox"/> 著しい錆びはないか <input checked="" type="checkbox"/> 著しい錆びはないか <input checked="" type="checkbox"/> 浮きや剥落はないか <input checked="" type="checkbox"/> シーリング材は劣化していないか
		特記事項 ・錆による腐食 ・シーリング劣化 ・可動部分の故障
		結果 <input type="checkbox"/> 支障なし <input type="checkbox"/> 要注意 <input checked="" type="checkbox"/> 要是正

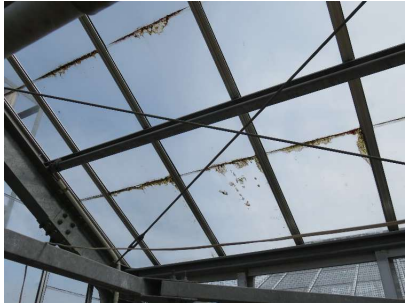
確認事項 <input checked="" type="checkbox"/> 著しいひび割れはないか <input checked="" type="checkbox"/> 腐食や欠損はないか <input checked="" type="checkbox"/> 水が貯まっていないか
		特記事項 ・可動部分の故障
		結果 <input type="checkbox"/> 支障なし <input type="checkbox"/> 要注意 <input checked="" type="checkbox"/> 要是正

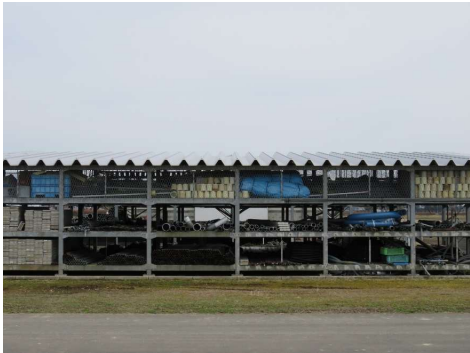
確認事項	<input checked="" type="checkbox"/> 著しいひび割れはないか <input checked="" type="checkbox"/> 浮きはないか <input checked="" type="checkbox"/> 防水シート内に水が貯まっているかないか <input checked="" type="checkbox"/> 雨漏れはないか
	特記事項	・塗装劣化
	結果	<input type="checkbox"/> 支障なし <input checked="" type="checkbox"/> 要注意 <input type="checkbox"/> 要是正

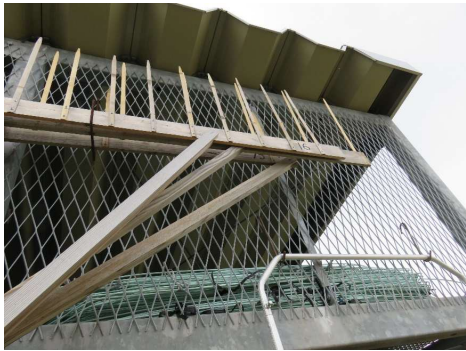
確認事項 <input checked="" type="checkbox"/> 著しいひび割れはないか <input checked="" type="checkbox"/> 欠損はないか <input checked="" type="checkbox"/> 雨漏れはないか
		特記事項 ・塗装劣化
		結果 <input type="checkbox"/> 支障なし <input checked="" type="checkbox"/> 要注意 <input type="checkbox"/> 要是正

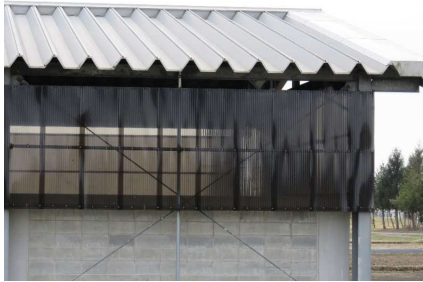
確認事項	<input checked="" type="checkbox"/> 著しいひび割れはないか <input checked="" type="checkbox"/> 腐食や欠損はないか <input checked="" type="checkbox"/> 著しい錆びはないか <input checked="" type="checkbox"/> 著しい錆びはないか <input checked="" type="checkbox"/> 浮きや剥落はないか <input checked="" type="checkbox"/> シーリング材は劣化していないか
	特記事項	・塗装劣化
	結果	<input type="checkbox"/> 支障なし <input checked="" type="checkbox"/> 要注意 <input type="checkbox"/> 要是正

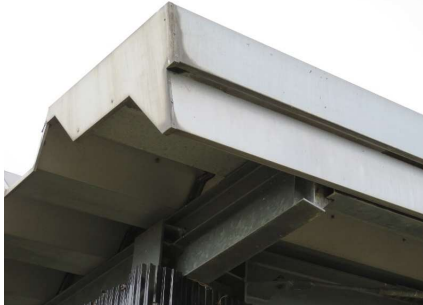
確認事項	<input checked="" type="checkbox"/> 著しいひび割れはないか <input checked="" type="checkbox"/> 腐食や欠損はないか <input checked="" type="checkbox"/> 水が貯まっていないか
	特記事項	・塗装劣化
	結果	<input type="checkbox"/> 支障なし <input type="checkbox"/> 要注意 <input type="checkbox"/> 要是正

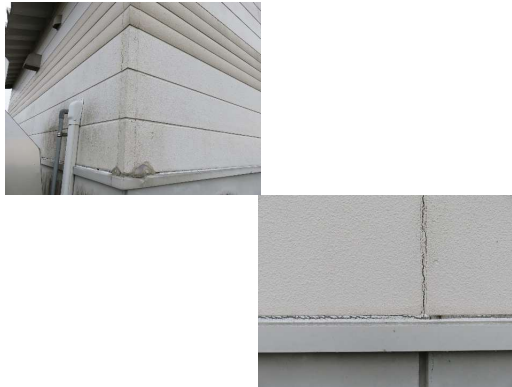
確認事項 <input checked="" type="checkbox"/> 著しいひび割れはないか <input checked="" type="checkbox"/> 鉄筋が露出していないか <input checked="" type="checkbox"/> 腐食や欠損はないか <input checked="" type="checkbox"/> 著しい錆びはないか
			特記事項 ・シーリング劣化 ・塗装劣化
結果		<input type="checkbox"/> 支障なし <input type="checkbox"/> 要注意 <input checked="" type="checkbox"/> 要是正

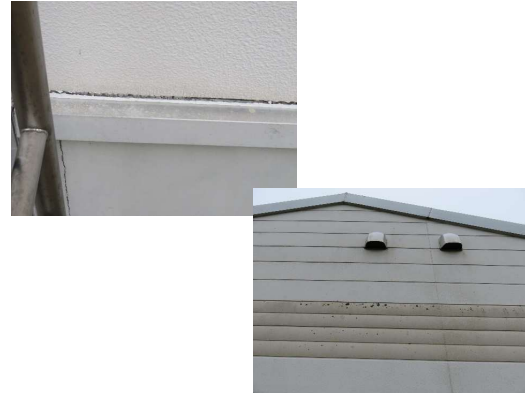
確認事項 <input checked="" type="checkbox"/> 浮きや剥落はないか <input checked="" type="checkbox"/> 著しいひび割れはないか <input checked="" type="checkbox"/> 腐食や欠損はないか <input checked="" type="checkbox"/> 著しい錆びはないか <input checked="" type="checkbox"/> 雨漏れはないか <input checked="" type="checkbox"/> シーリング材は劣化していないか
			特記事項 ・シーリング劣化 ・塗装劣化
結果		<input type="checkbox"/> 支障なし <input type="checkbox"/> 要注意 <input checked="" type="checkbox"/> 要是正

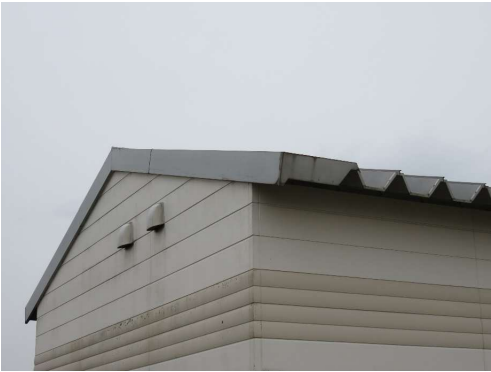
確認事項	<input checked="" type="checkbox"/> 著しいひび割れはないか <input checked="" type="checkbox"/> 腐食や欠損はないか <input checked="" type="checkbox"/> 著しい錆びはないか <input checked="" type="checkbox"/> 著しい錆びはないか <input checked="" type="checkbox"/> 浮きや剥落はないか <input checked="" type="checkbox"/> シーリング材は劣化していないか
	特記事項	・塗装劣化
結果		<input type="checkbox"/> 支障なし <input type="checkbox"/> 要注意 <input checked="" type="checkbox"/> 要是正

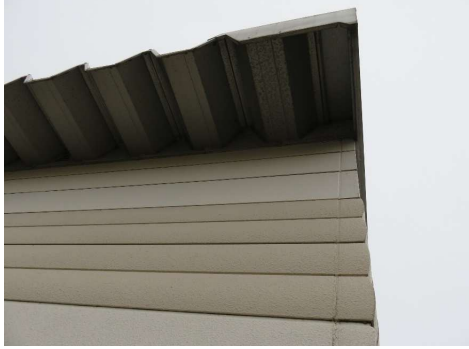
確認事項	<input checked="" type="checkbox"/> 著しいひび割れはないか <input checked="" type="checkbox"/> 欠損はないか <input checked="" type="checkbox"/> 雨漏れはないか
	特記事項	・塗装劣化
	結果	<input type="checkbox"/> 支障なし <input type="checkbox"/> 要注意 <input checked="" type="checkbox"/> 要是正

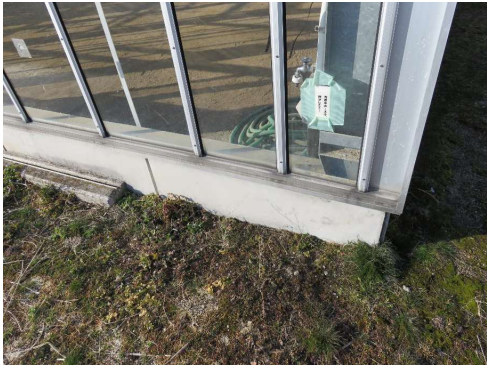
確認事項 <input checked="" type="checkbox"/> 鉄筋が露出していないか <input checked="" type="checkbox"/> 著しいひび割れはないか <input checked="" type="checkbox"/> 欠損はないか
			特記事項
			結果 <input checked="" type="checkbox"/> 支障なし <input type="checkbox"/> 要注意 <input type="checkbox"/> 要是正

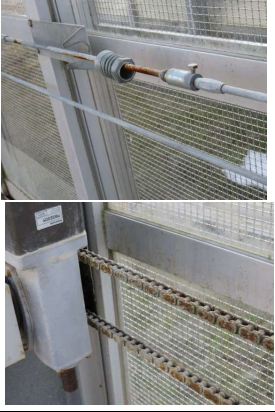
確認事項 <input checked="" type="checkbox"/> 浮きや剥落はないか <input checked="" type="checkbox"/> 著しいひび割れはないか <input checked="" type="checkbox"/> 腐食や欠損はないか <input checked="" type="checkbox"/> 著しい錆びはないか <input checked="" type="checkbox"/> 雨漏れはないか <input checked="" type="checkbox"/> シーリング材は劣化していないか
			特記事項 ・シーリングの劣化 ・可動部腐食により稼働せず
			結果 <input type="checkbox"/> 支障なし <input type="checkbox"/> 要注意 <input checked="" type="checkbox"/> 要是正

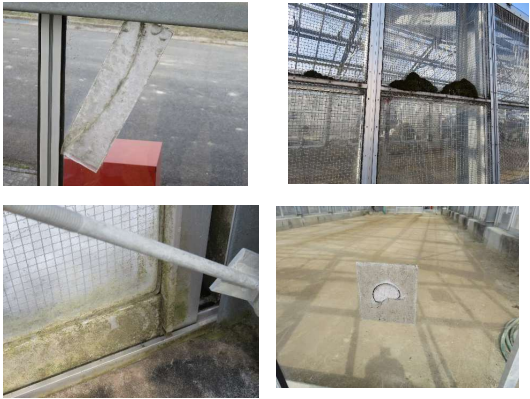
<p>確認事項</p> <ul style="list-style-type: none"> ✓ サッシに変形はないか ✓ ガラスにひび割れはないか ✓ 雨漏れはないか <p>特記事項</p> <ul style="list-style-type: none"> ・ガラスの割れ ・サッシ部分の腐食 ・金網にこげ繁殖 <p>結果</p> <p><input type="checkbox"/> 支障なし <input type="checkbox"/> 要注意 <input checked="" type="checkbox"/> 要是正</p>
