県有建築物保全点検結果報告書

施設名称: 農業大学校 名取本部キャンパス

建物棟名称: 宿泊棟(男子寮)【宿泊棟(男子寮・女子寮)】

点検実施日: 令和2年6月9日

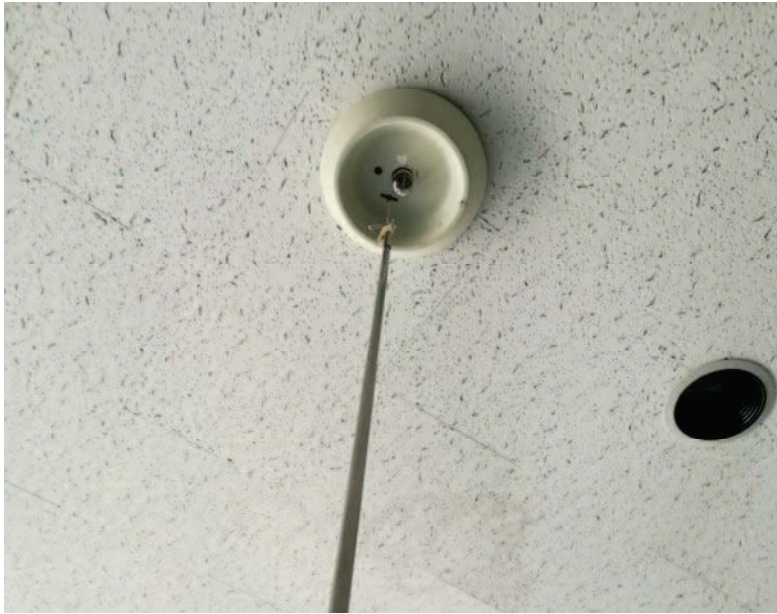
判定等	施設名称 農業大学校 名取本部キャンパス	建物棟名称 宿泊棟(男子寮) 【宿泊棟(男子寮・女子寮)】	判定 D	階段や廊下等の非常用照明装置に点灯しない箇所があります。火災等の停電時において外部へ避難誘導するための重要な設備です。点灯試験を行い、未点灯の非常用照明についてはバッテリー交換又は器具交換が必要です。
-----	----------------------------	-------------------------------------	---------	------------------------------------------------------------------------------------------------------

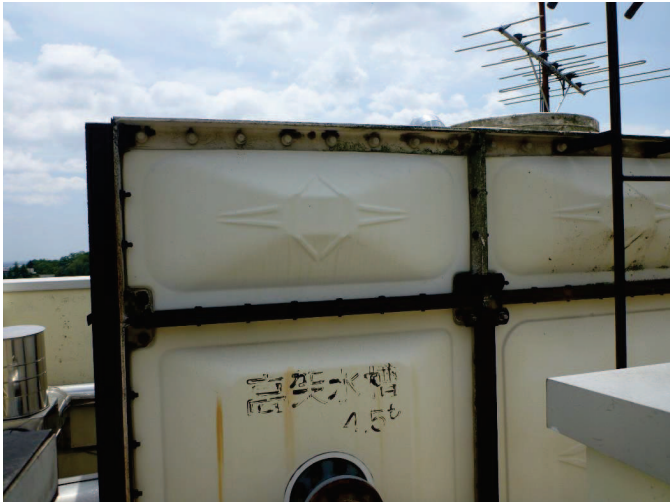
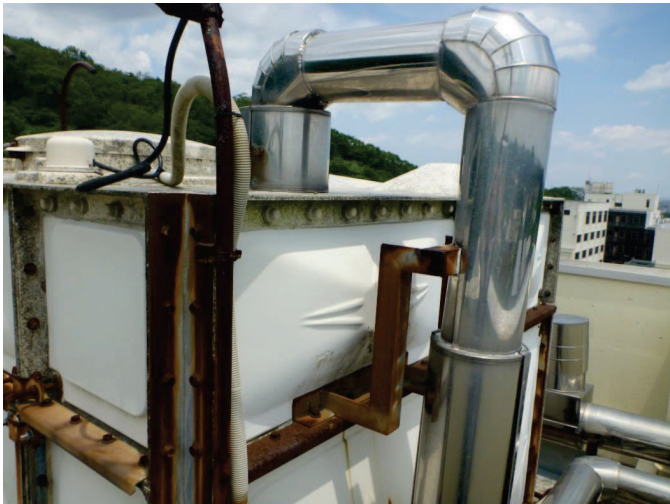
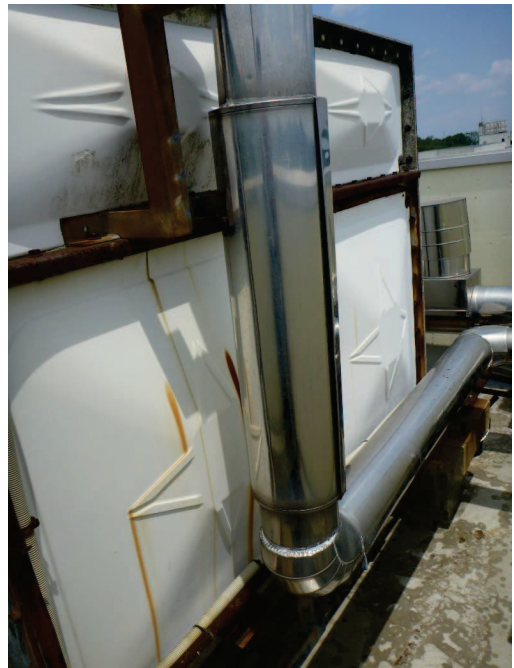
高架水槽劣化状況

総括	高架水槽について, 腐食が進行しているとともに, 全体的な劣化が進行しております。経過観察願います。 ライフサイクルコストの観点から設備機器の耐用年数ですが, 一般的に温水発生器, 高架水槽, 各主要配管については30年, ポンプについては耐用年数が20年と言われており, 全ての機器が耐用年数を超過している状態です。 これから経年劣化による不具合などが目立ち始めてくる時期となるため維持管理, 保守に注視し経過観察願います。
----	-----------------------------------------------------------------------------------------------------------------------------------------------------------------------------------------------------------------------------

判定	B	高架水槽について、腐食が進行しているとともに、全体的な劣化が進行しております。経過観察願います。
----	---	--------------------------------------------------
