個別施設計画様式

県有建築物保全点検調査結果票（準用版）

施設名称：仙台圏域防災拠点運営資機材保管倉庫 延べ面積：145.49 m² 1 階建て
棟名称：仙台圏域防災拠点運営資機材保管倉庫 竣工年月：2018/10/17 RC 造
点検者：小野寺 点検日：2022/02/24 3 年経過

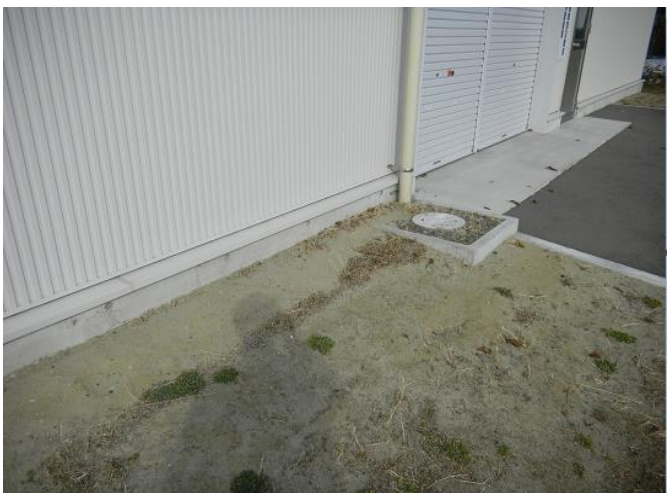
1	調査項目： 2 建築物の外部 (2) 基礎	基礎の劣化及び損傷の状況

確認事項	✓ 鉄筋が露出していないか
		✓ 著しいひび割れはないか
		✓ 欠損がないか
特記事項		
<input checked="" type="checkbox"/> 支障なし <input type="checkbox"/> 要注意 <input type="checkbox"/> 要是正

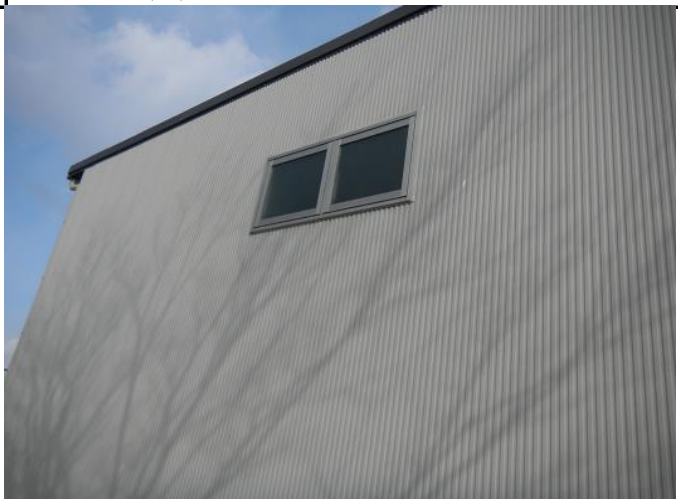
4	調査項目： 2 建築物の外部 (15) 窓サッシ等	サッシ等の劣化及び損傷の状況並びに雨漏れの状況

確認事項	✓ サッシの変形はないか
		✓ ガラスにひび割れはないか
		✓ 雨漏れはないか
特記事項		
<input checked="" type="checkbox"/> 支障なし <input type="checkbox"/> 要注意 <input type="checkbox"/> 要是正

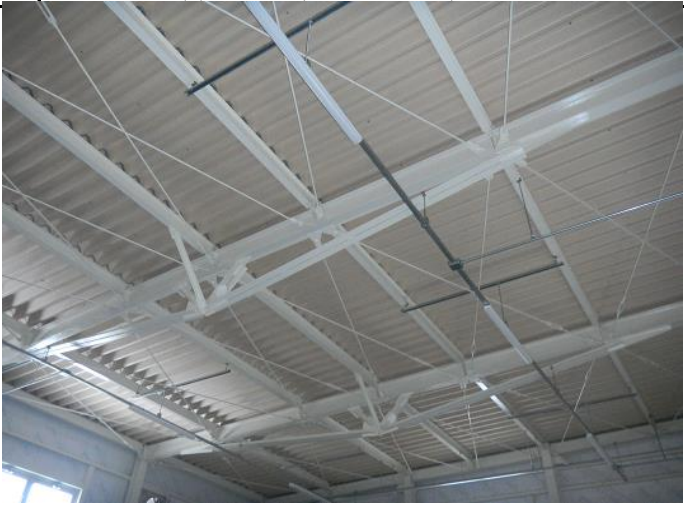
8	調査項目： 3 屋上及び屋根 (7) 屋根（屋上面を除く）	屋根の劣化及び損傷の状況並びに雨漏れの状況

確認事項	✓ 著しいひび割れはないか
		✓ 欠損はないか
		✓ 雨漏れはないか
		✓ 著しい錆びはないか
特記事項		
<input checked="" type="checkbox"/> 支障なし <input type="checkbox"/> 要注意 <input type="checkbox"/> 要是正
