施設情報詳細(棟情報一覧)

個別施設計画様式

県有建築物保全点検調査結果票（準用版）

施設名称：大崎圏域防災拠点運営資機材保管倉庫 延べ面積：145.81 m² 1 階建て
棟名称：大崎圏域防災拠点運営資機材保管倉庫 竣工年月：2018/07/11 RC 造
点検者：小野寺 点検日：2022/02/24 3 年経過

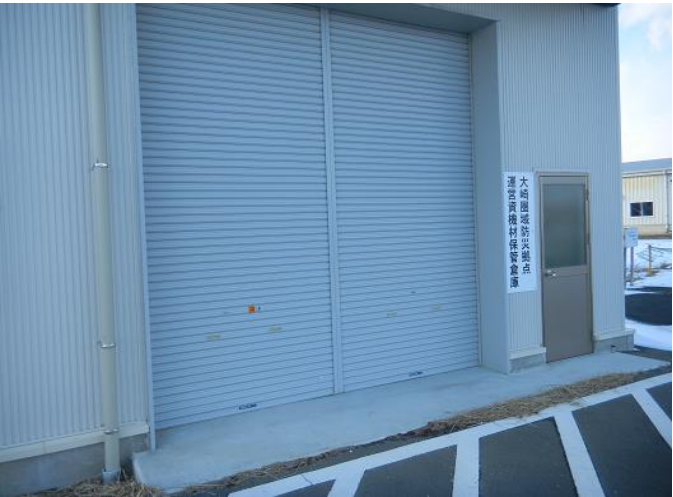
1	調査項目： 2 建築物の外部 (2) 基礎	基礎の劣化及び損傷の状況

<input checked="" type="checkbox"/> 鉄筋が露出していないか
		<input checked="" type="checkbox"/> 著しいひび割れはないか
		<input checked="" type="checkbox"/> 欠損がないか
		特記事項
		<input checked="" type="checkbox"/> 支障なし <input type="checkbox"/> 要注意 <input type="checkbox"/> 要是正

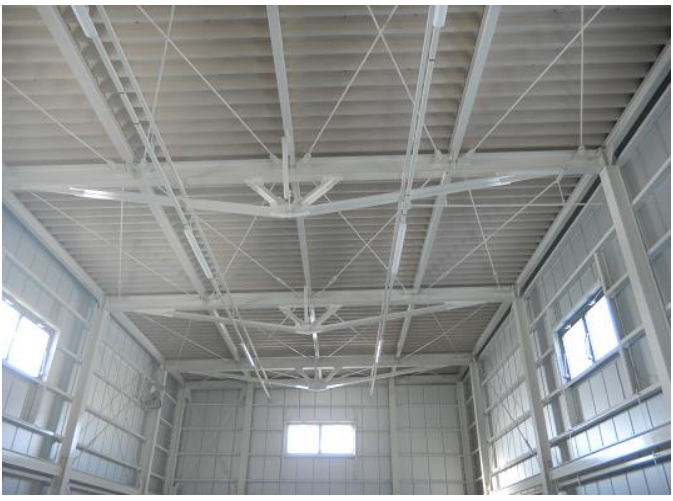
8	調査項目： 3 屋上及び屋根 (7) 屋根（屋上面を除く）	屋根の劣化及び損傷の状況並びに雨漏れの状況

<input checked="" type="checkbox"/> 著しいひび割れはないか
		<input checked="" type="checkbox"/> 欠損はないか
		<input checked="" type="checkbox"/> 雨漏れはないか
		<input checked="" type="checkbox"/> 著しい錆びはないか
		特記事項
		<input checked="" type="checkbox"/> 支障なし <input type="checkbox"/> 要注意 <input type="checkbox"/> 要是正
