県有建築物保全点検結果報告書

施設名称: 高等看護学校

建物棟名称: 校舎

点検実施日: 平成30年8月2日

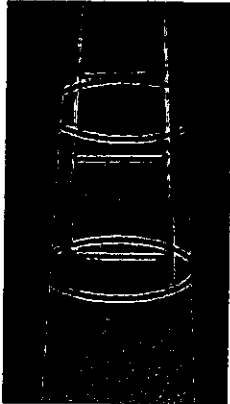
タラップの接継部分の
コンクリートのひび割れ

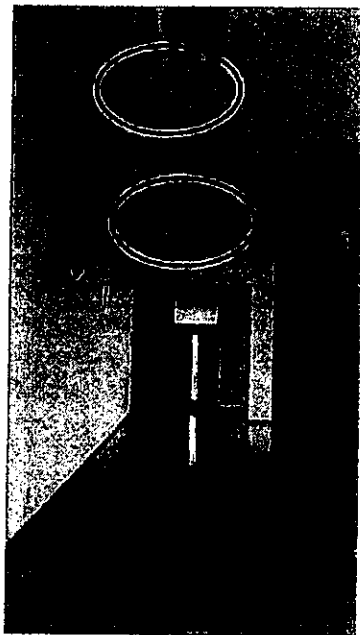
H27保全点検時の状況

判定等	施設名称	建物棟名称	判定	屋上防水が劣化しており、内部に漏水跡があります。排水口付近の防水層が損傷しています。樋が詰まっています。(前回点検後から修繕を行っていないと立会者より聞き取りによるもの)計画的な修繕が望まれます。
	高等看護学校	校舎	C
