施設名称: 気仙沼高等技術専門学校

建物棟名称: 本館

令和2年度 県有建築物保全点検

県有建築物保全点検調査結果票 (チェックリスト)

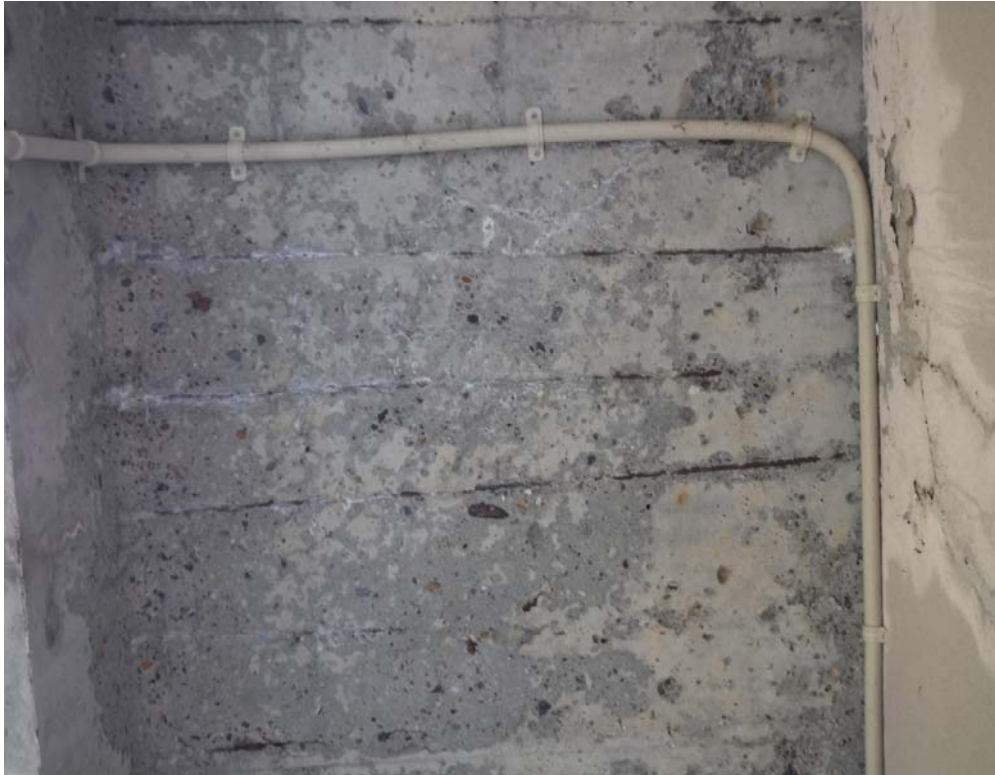
2-1

軒裏及びベランダ床の下端筋が露出しています。
→計画的な改修が望まれます。

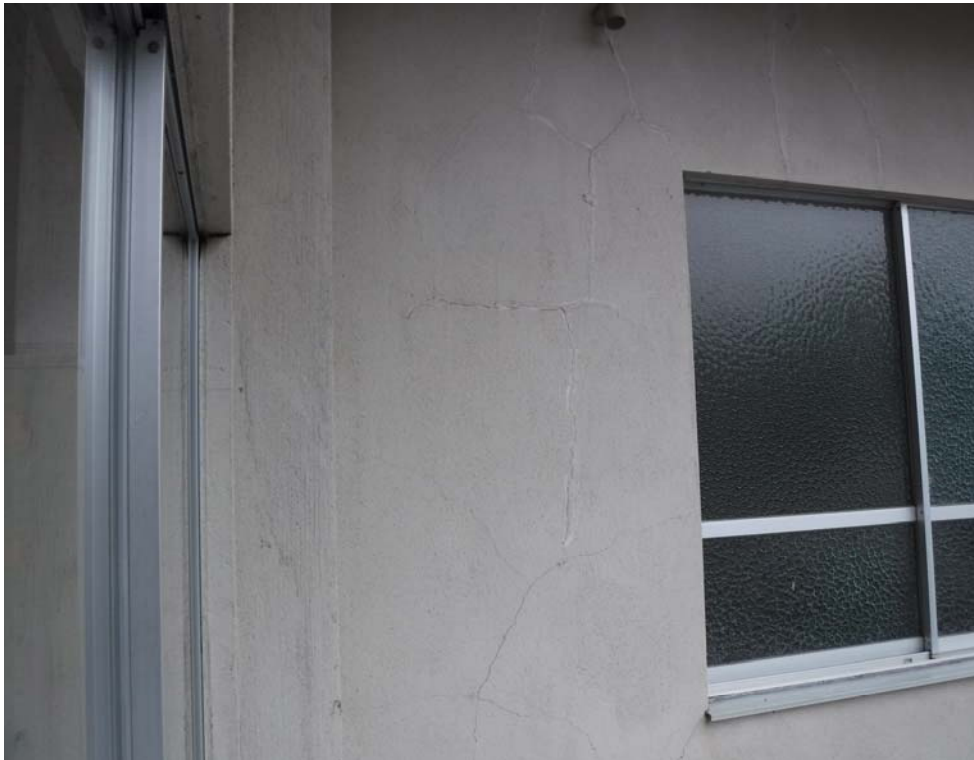
2-2

外装材の浮き、剥がれやひび割れが全体的にみられます。また室内側に雨漏れのあとがみられます。
→計画的な改修が望まれます。

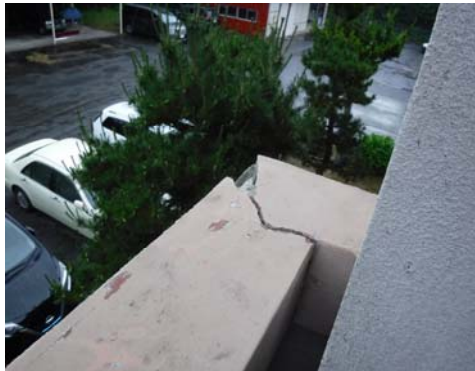
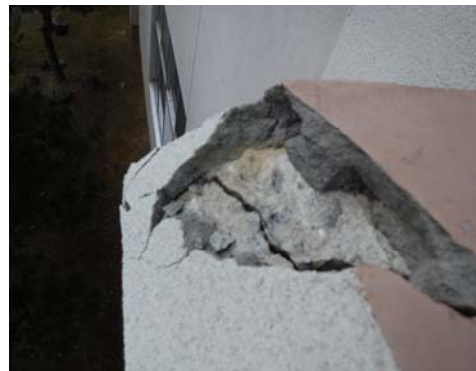
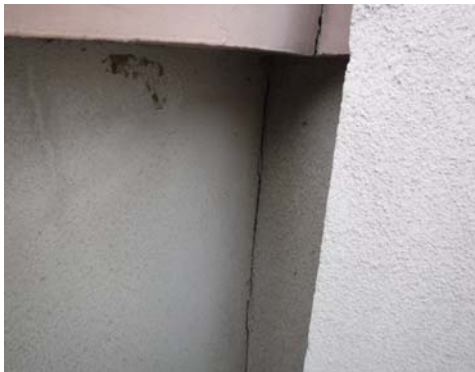
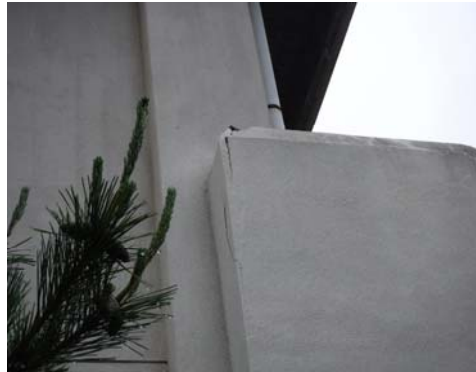
5

2階ベランダ手摺隅角部に亀裂があります。
 →外的要因によって破片等の落下の恐れがあるため、早急な補修が必要です。

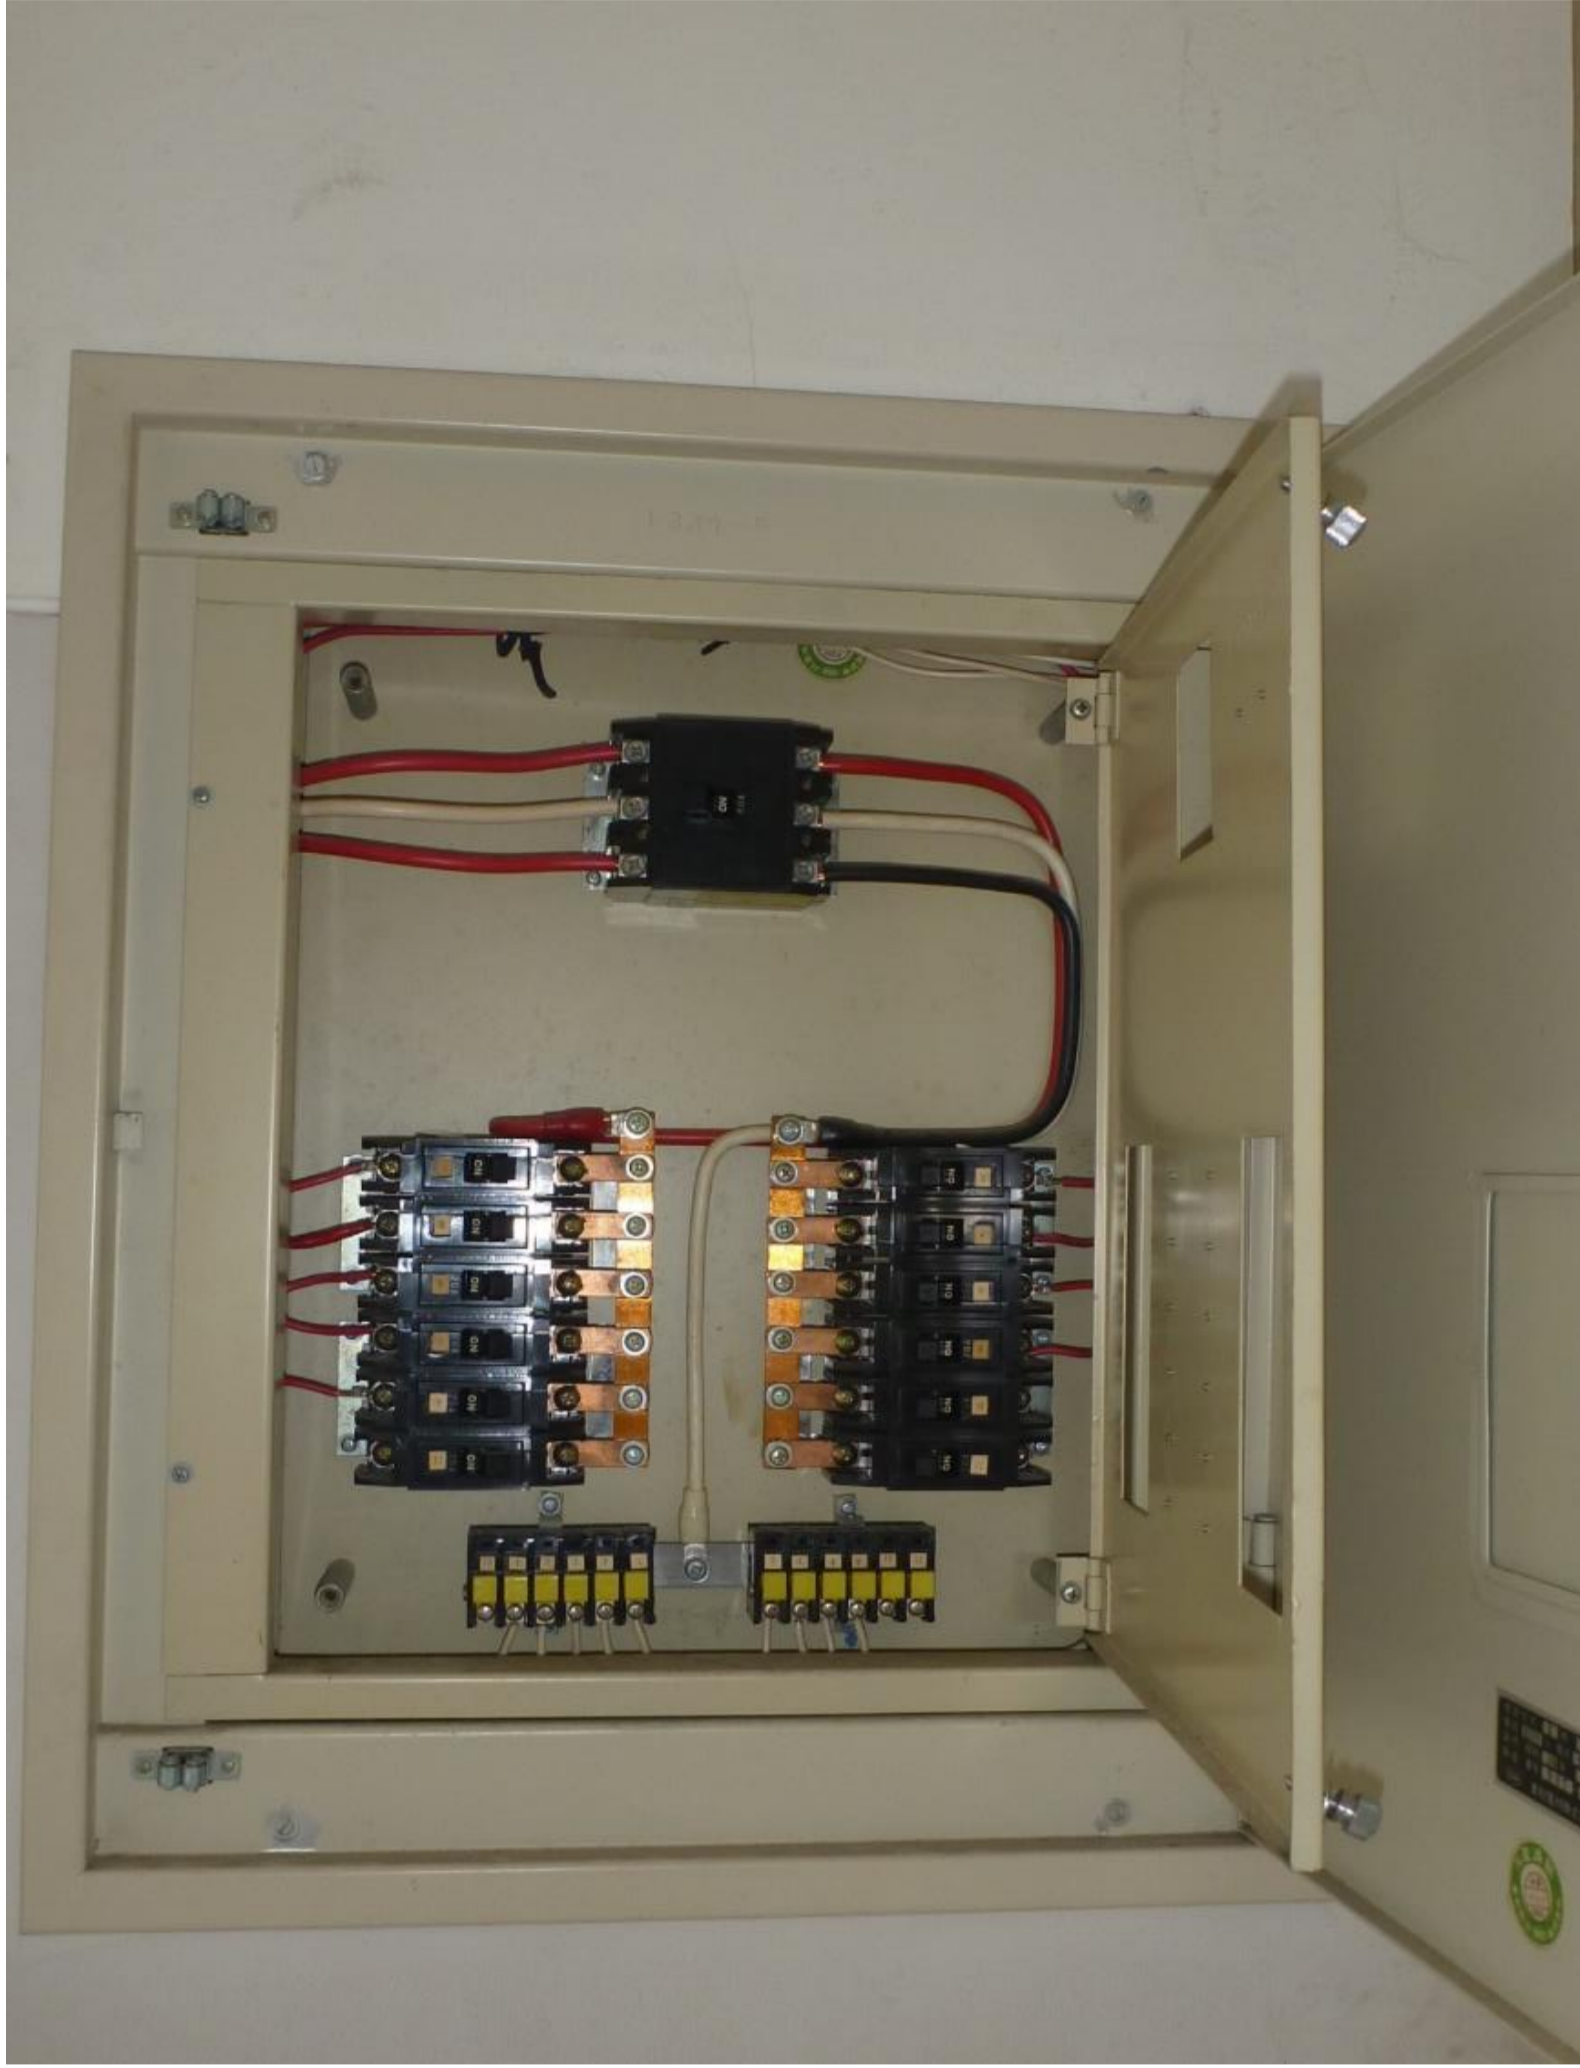
2階分電盤

判定	C	分電盤類は計画更新年数(25年)を大きく超過しています。最新の年次点検等では不具合はありませんでしたが、今後の点検結果に注意の上、更新又は内部機器の交換を計画してください。
----	---	--

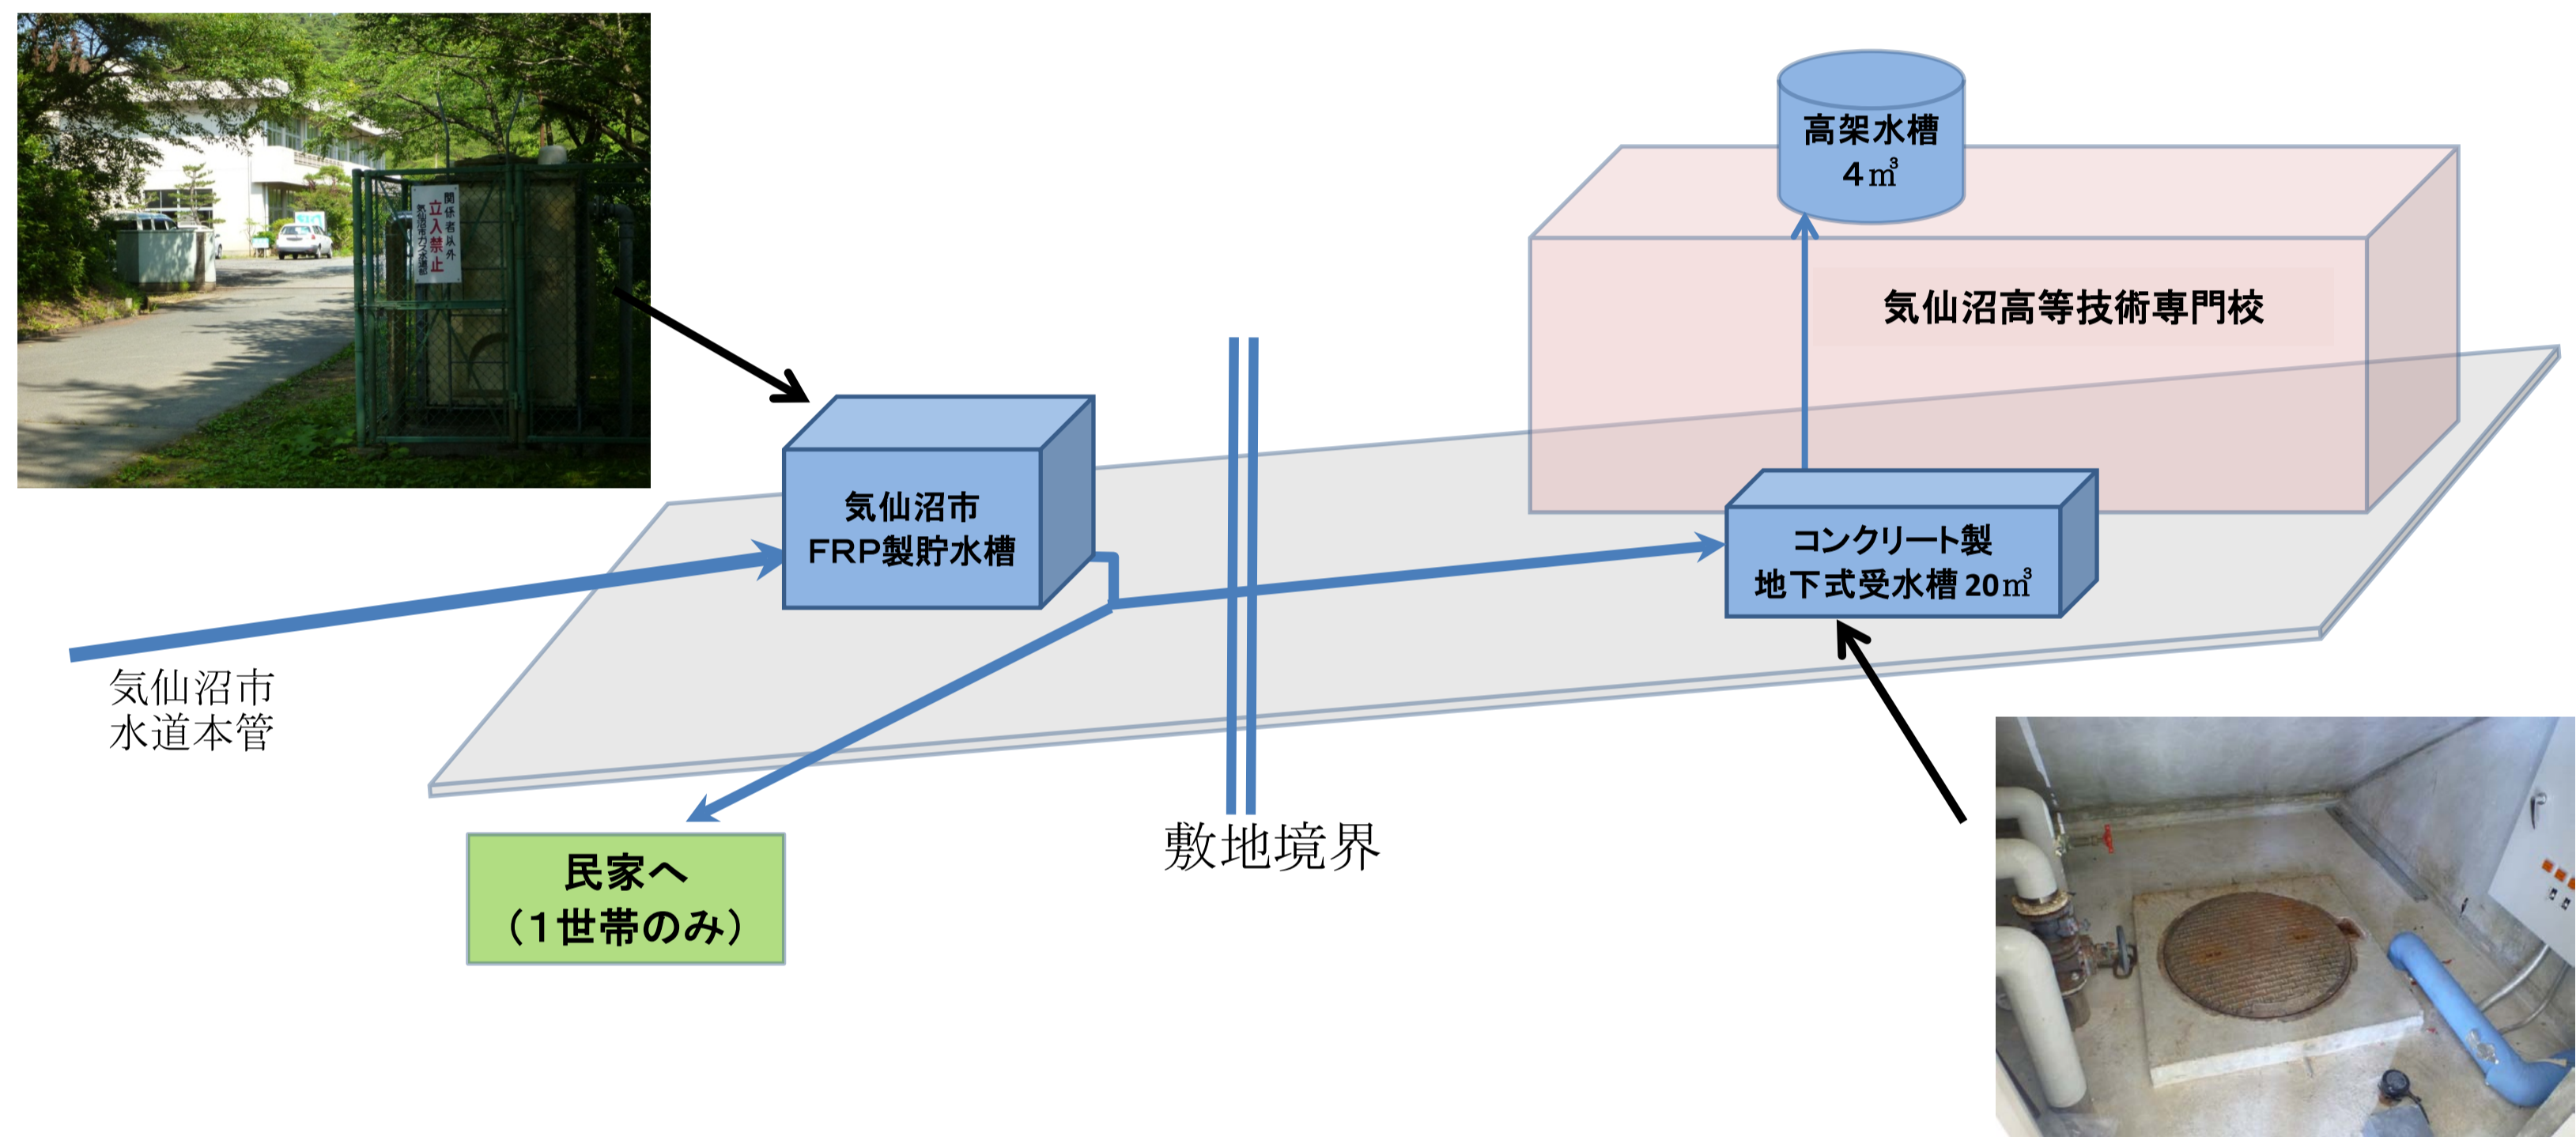
- 受水槽の清掃点検及び水質検査の結果報告書により、現時点では衛生上は問題ありませんが、現在の基準(※)では、受水槽の天井、底、周壁は建物の他の部分と兼用せず、外部から点検可能な構造とすることとなっています。
- 本施設を長期間使用していく場合は、建物の長寿命化の観点から、現在の基準に適合した地上式受水槽への改修が必要と考えます。

※ 建築基準法施行令第129条の2の5第2項第六号の規定に基づく「昭和50年12月20日建設省告示第1597号」
 第1の二 給水タンク及び貯水タンク
 イ 建築物の内部、屋上又は再下階の床下に設ける場合においては、次に定めるところによること。
 (1) 外部から給水タンク又は貯水タンクの天井、底又は周壁の保守点検を容易かつ安全に行うことができるように設けること。
 (2) 給水タンク等の天井、底又は周壁は、建築物の他の部分と兼用しないこと。

改修方法は通常であれば、敷地に新たに地上式受水槽を設置することとなりますが、下図のとおり本施設の敷地高は気仙沼市貯水槽より高い(約1m程度)ので、気仙沼市水道本管の水圧の確認など、市側と協議が必要です。

判定	C	建物の長寿命化の観点から、現在の基準に適合した地上式受水槽等への改修が必要ですが、改修に際しては、気仙沼市水道本管の水圧の確認など、気仙沼市と協議が必要です。
----	---	---
