施設名称: 気仙沼高等技術専門学校

建物棟名称: 自動車整備科一年実習棟

点検実施日： 令和2年6月19日

県有建築物保全点検調査結果票 (チェックリスト)

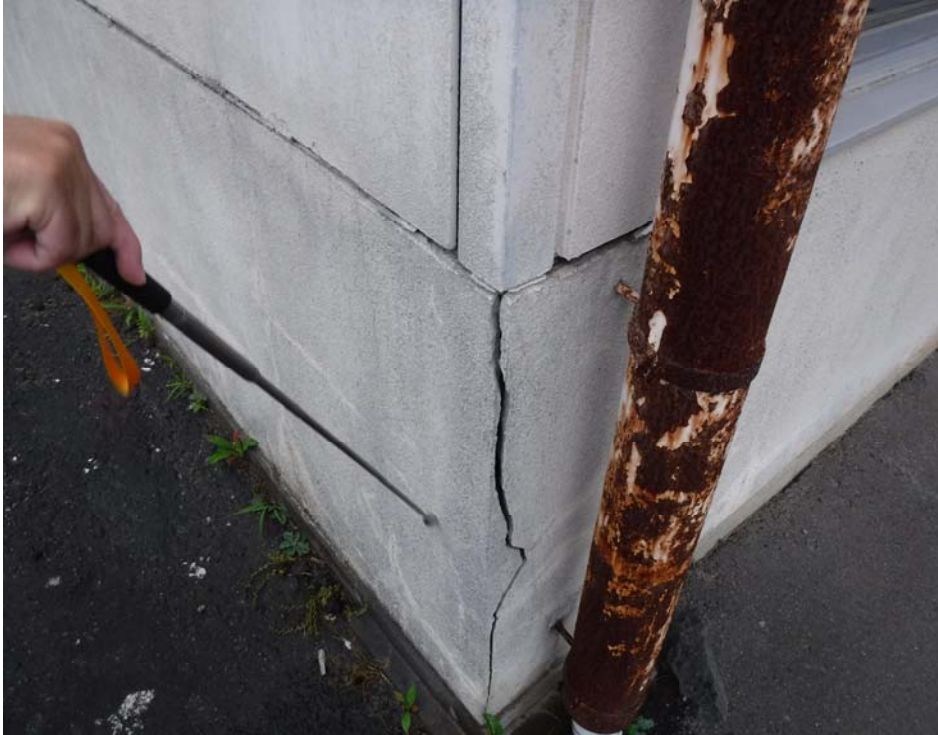
参考掲載B判定

判定等	施設名称	建物棟名称	判定	基礎隅角部に亀裂がみられます。雨水等により構造体の腐食など劣化のおそれがあります。
	気仙沼高等技術専門学校	自動車整備科一年実習棟		→基礎(躯体)のひび割れを確認の上、部分改修願います。
