施設名称: 石巻高等技術専門学校

建物棟名称: 金属加工科第2実習場

点検実施日:            令和2年6月16日

県有建築物保全点検調査結果票 (チェックリスト)

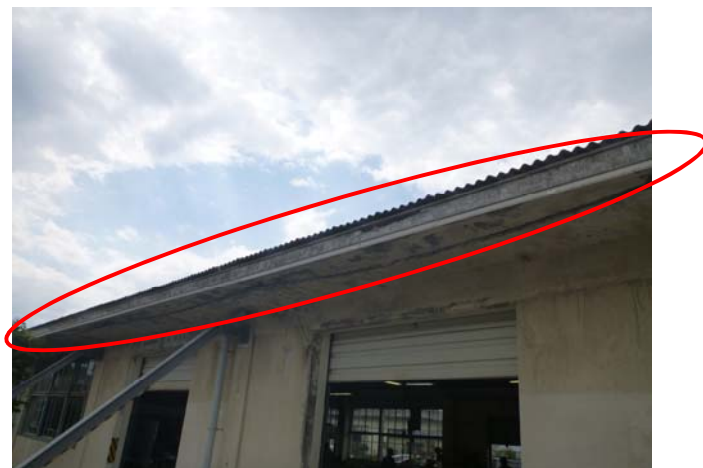
庇部分の防水モルタルの防水性能がなくなっており、庇に雨が浸みて、先端のモルタルが劣化し、落下する危険性があります。庇上には、草が繁茂しています。(写真は第1実習場と同じです。)

判定等	施設名称	建物棟名称	判定	庇部分のモルタルが劣化し、落下の危険性があります。庇上部の防水性がなくなっている可能性があります。
	石巻高等技術専門校	金属加工科 第2実習場	D	落下する危険性のある箇所は撤去願います。庇の防水改修と併せてモルタル部分の改修(モルタル以外での改修の検討も必要)が必要です。
