## 仙台市の被災状況

# 登米市 迫川水管橋の被災状況

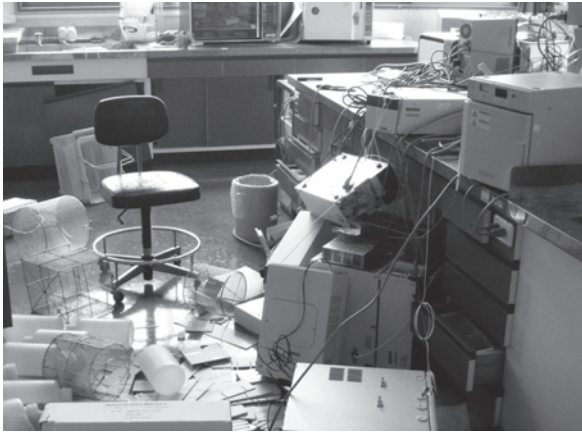
水質検査機器の被災状況(シアン計)

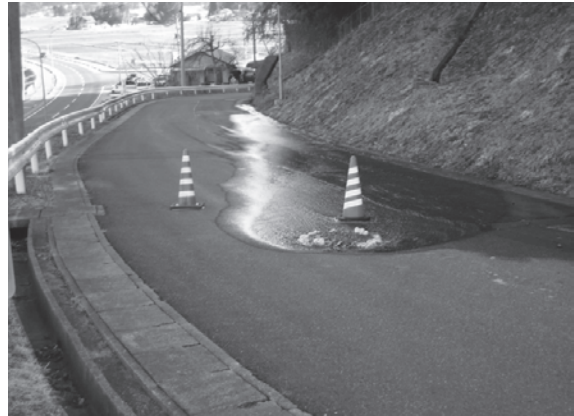
福岡浄水場 空気弁室からの漏水状況

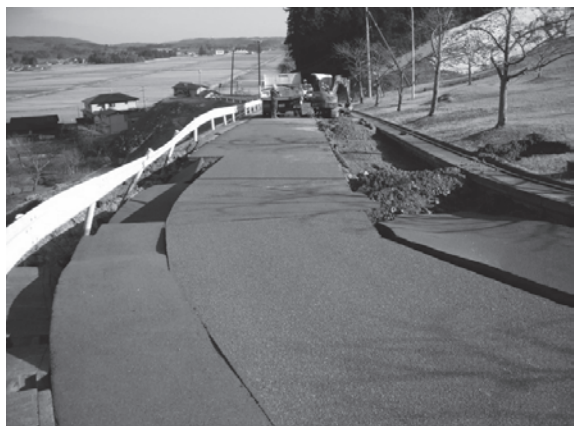
法面崩壊により、浄水場への進入路が被災し車両の通行が困難になり、停電のため発電機により浄水を行っていたが、燃料の補給ができなくなったため、大型土のうなどにより応急復旧工事を実施した。→

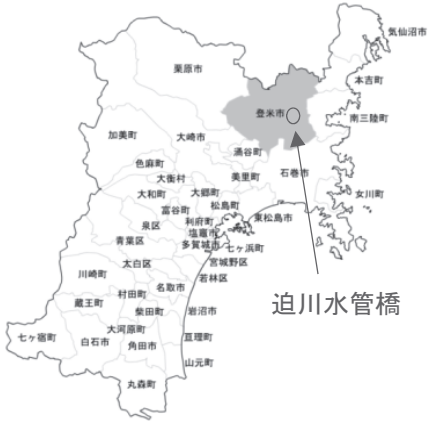
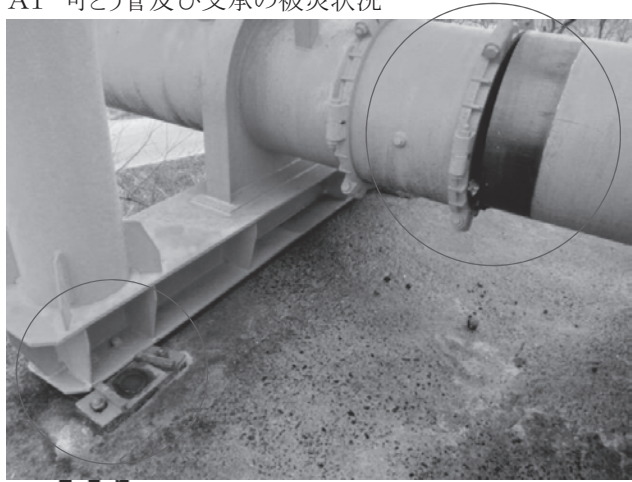
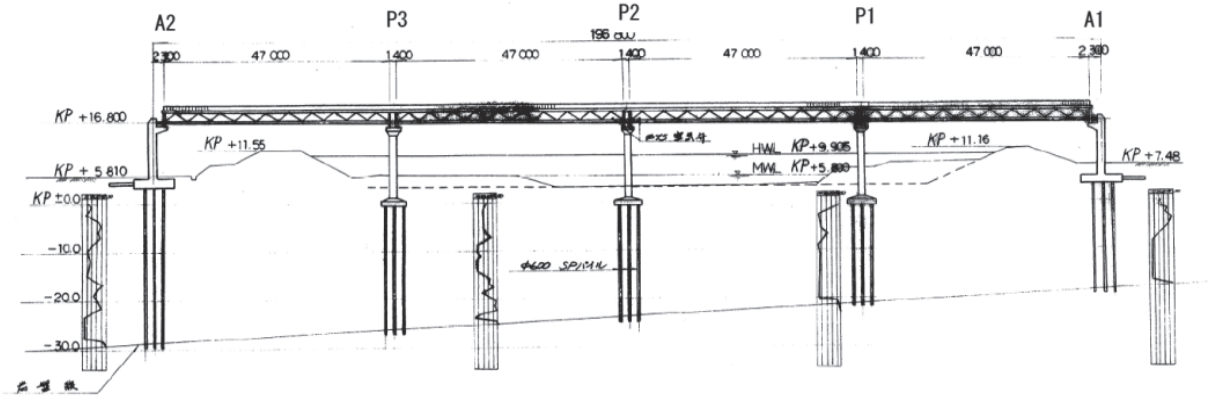
## A1 可とう管及び支承の被災状況

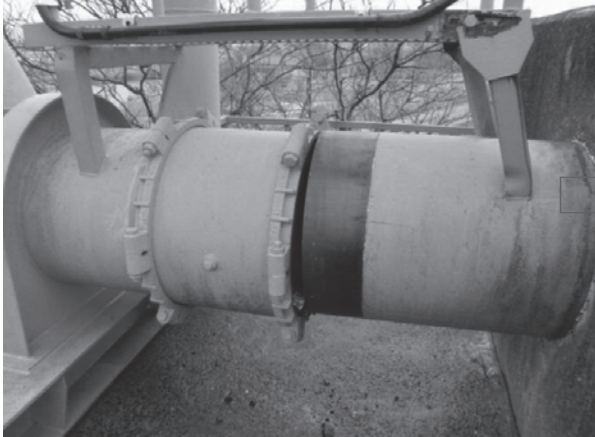
A1 可とう管部の抜け出し状況

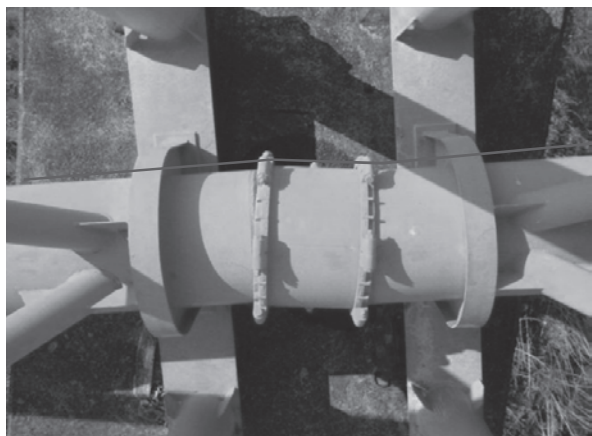
P1の状況(可とう管前後のずれ)

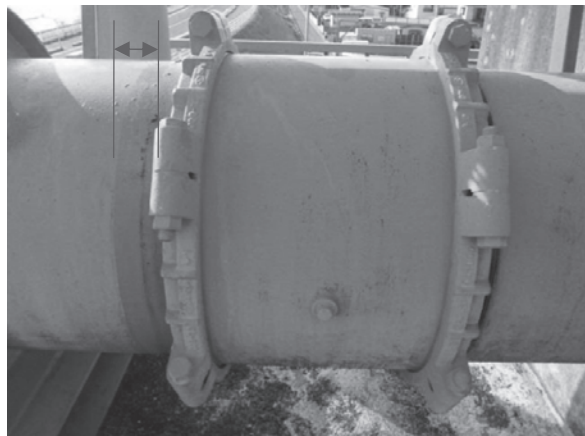
A2の状況(可とう管部の抜け出し)

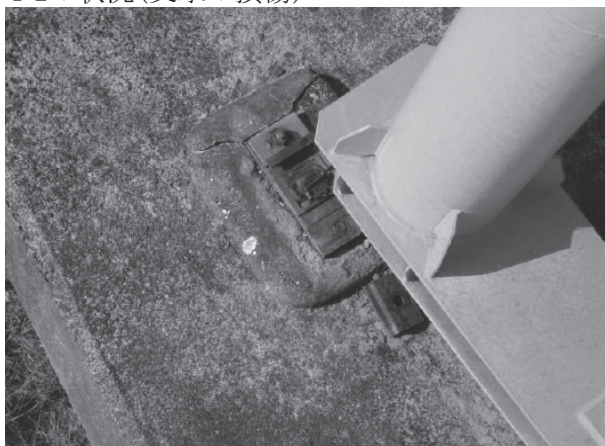
P1の状況(支承の損傷)

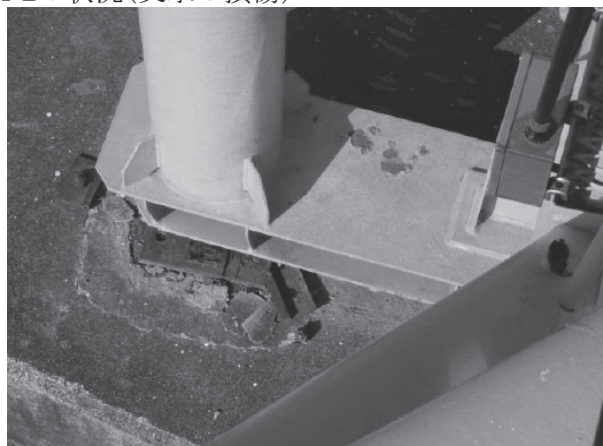
P2の状況(支承の損傷)

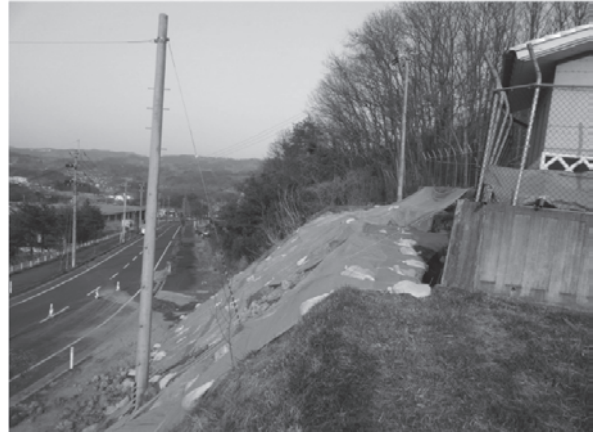
西原ポンプ室の被災状況  
(敷地法面崩壊による上屋の傾斜)

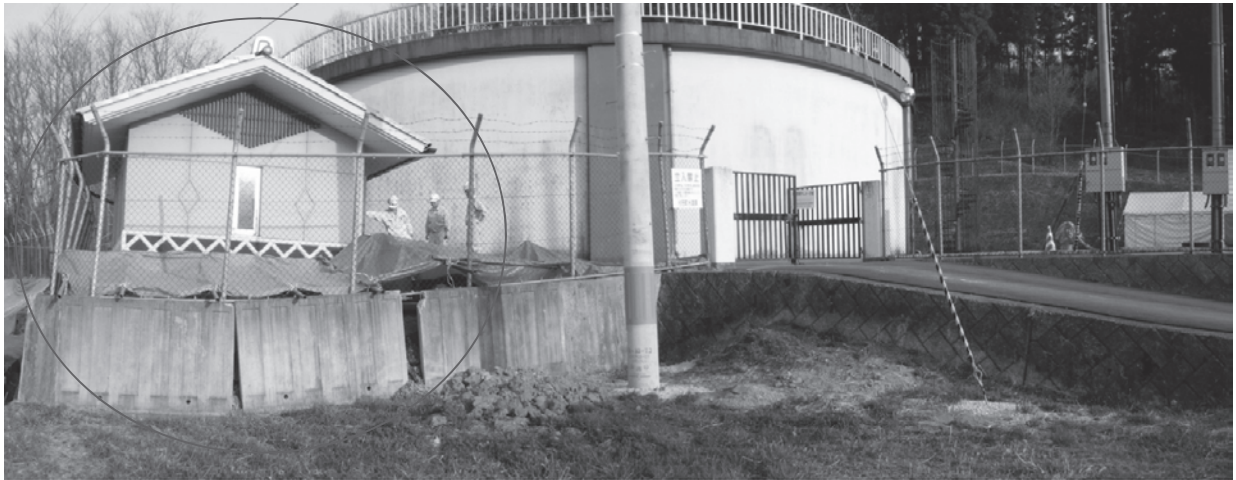
地盤崩壊によるポンプ室の傾斜及び損傷

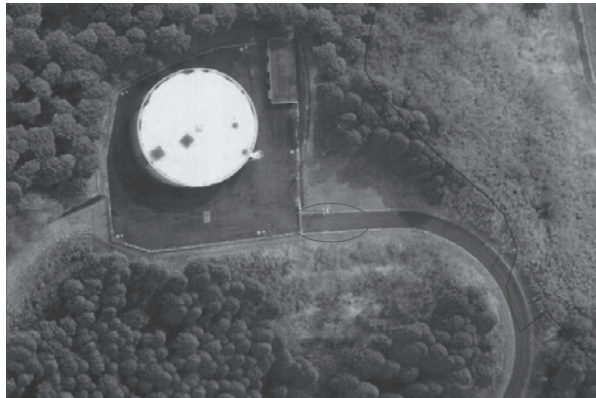
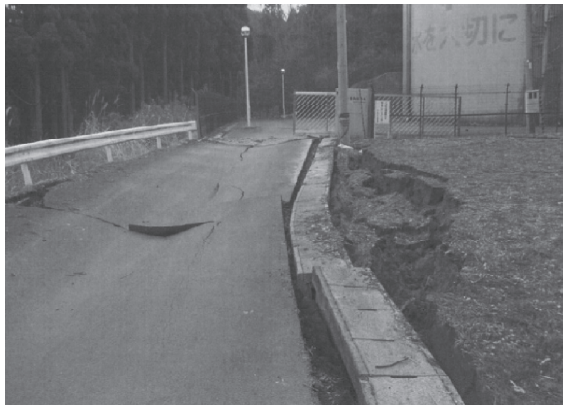
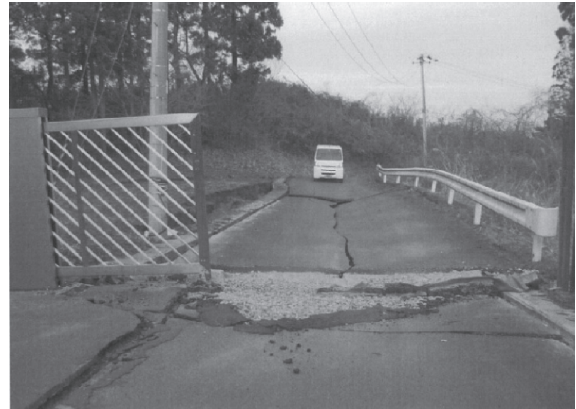
森郷配水池, 進入路被害状況

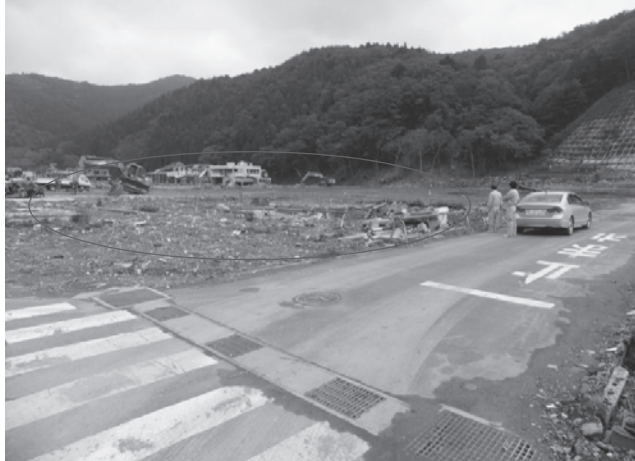
清水ポンプ場(津波による流失)

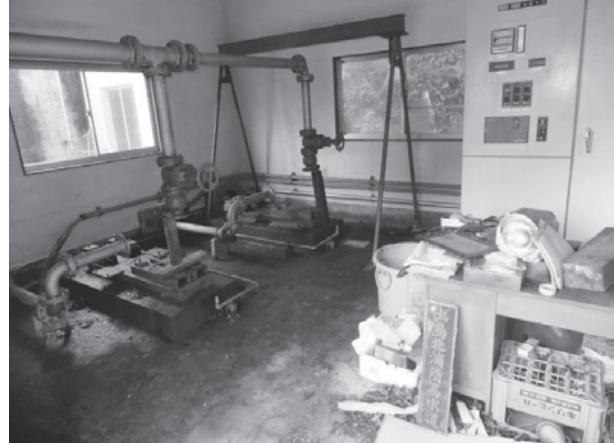
津波により浸水したポンプは修理中(操作盤も使用不可)

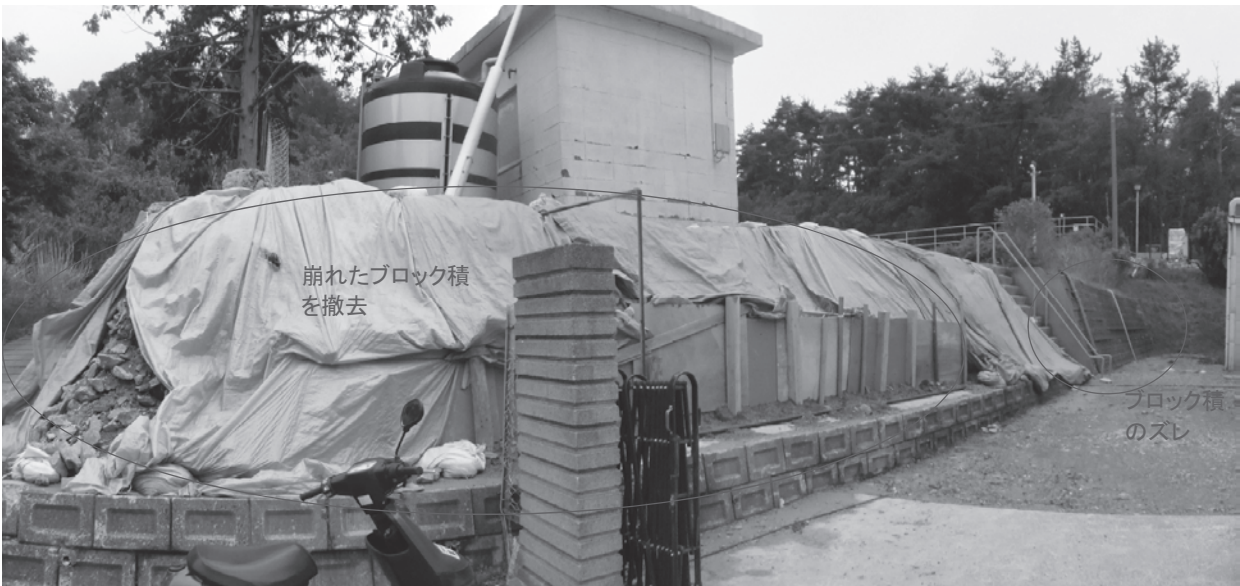
沈殿池及び薬注室敷地のブロック積擁壁の崩壊

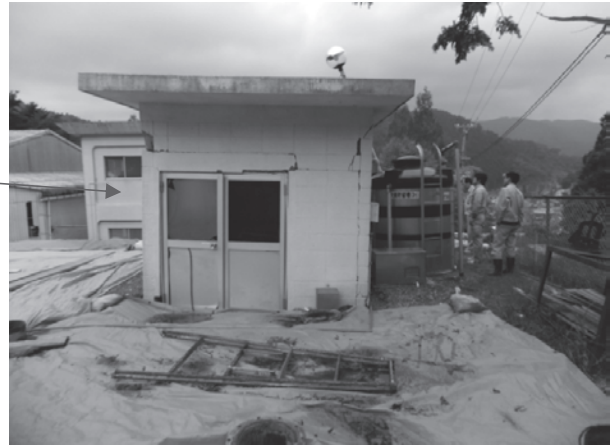
全体に亀裂・クラック

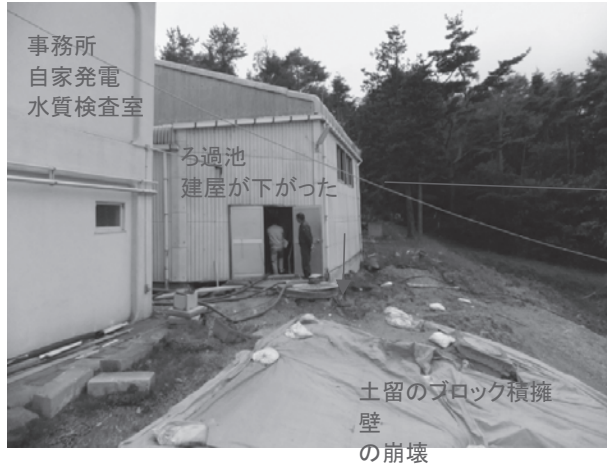
ろ過池の建屋の損傷(建屋が沈下した状況)

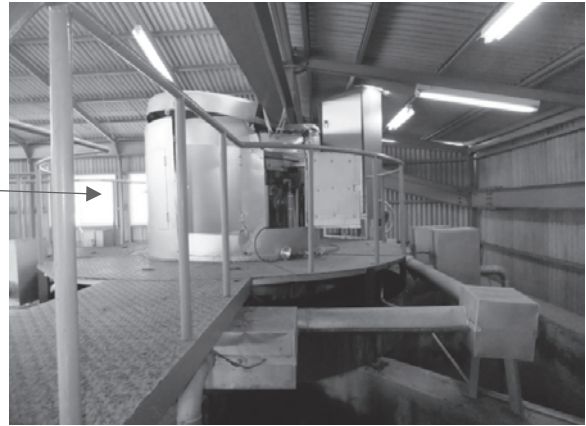
ろ過機の損傷(建屋梁に潰されている)

↑中のろ過池自体は下がらなかったため、下がった建屋の梁により潰された設備

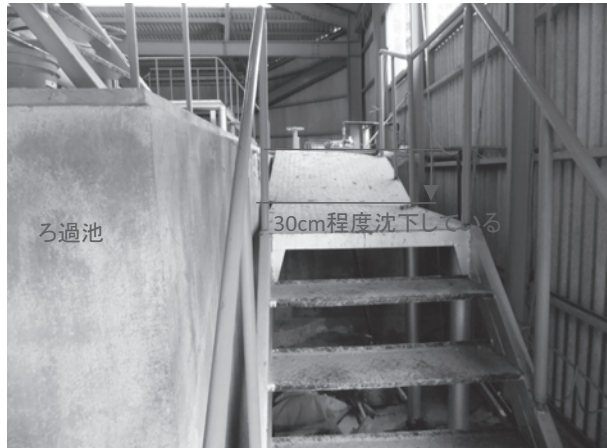
ろ過池周辺が30cm程度沈下している

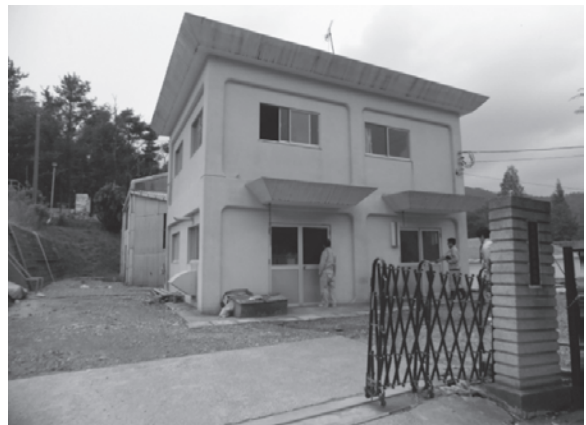
事務所兼水質検査室,自家発電機室は,損傷はないが全体が2%程度傾いている↓
