「道路施設の老朽化対策」 パネル展

宮城県道路メンテナンス会議

橋の予防的修繕事例(宮城・地方道)

施設名：市道農耕地線 西農耕地橋(にしのうこうち)
位置：宮城県栗原市一迫柳目字中山地内
橋種：PC変形斜材付π形ラーメン橋(中空床版)
橋長：58.2m(3径間)
幅員：7.5m(有効幅員6.5m)
竣工：1977年(築37年)
交通量：550台(東北縦貫自動車道上空)
補修歴：2011年 床版・壁高欄補修(クラック注入、断面修復、剥落防止)
斜材補修補強(炭素繊維補強)

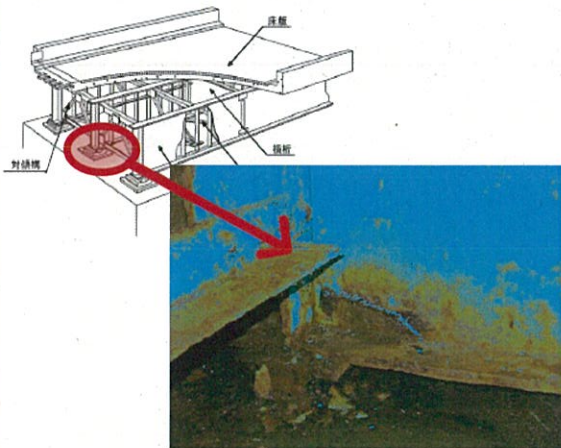
◇ 鋼材の腐食 ◇

鋼材の腐食は、塗装が劣化して、防食機能を失った鋼材表面に酸素と水分が供給され、さびが発生・進行し、鋼材の板厚が減少するものです。

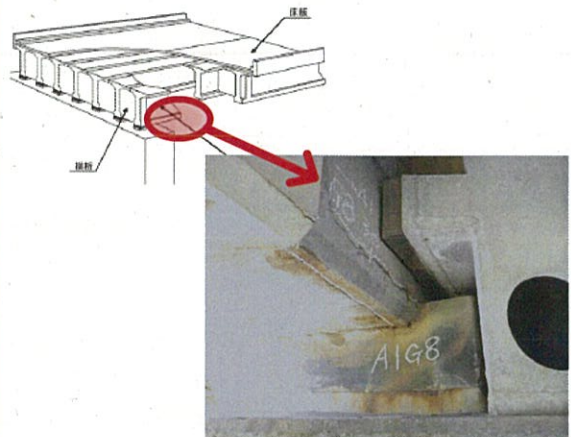
◇ コンクリートの塩害 ◇

コンクリートの表面から塩分がコンクリートの中に浸透し、鋼材が腐食し、コンクリートにひび割れが発生したり、剥離が生じるるものです。

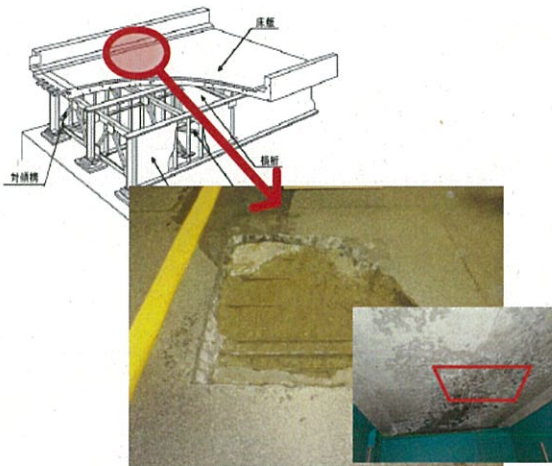
◇床版のひびわれ◇

舗装面からの水の浸入により、疲労ひび割れや床版の土砂化が急速に進行、コンクリート内部が劣化し、抜け落ちなどが生じるものです。

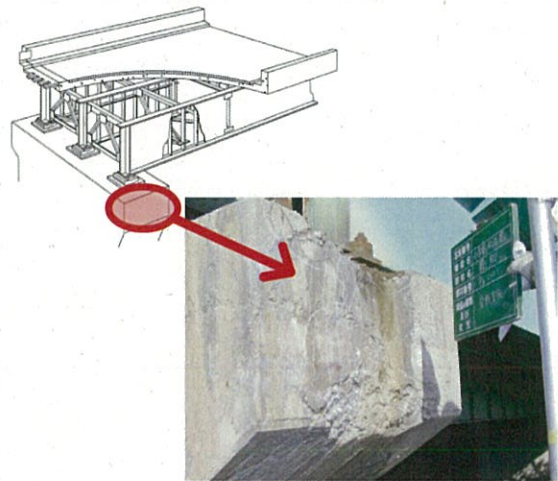
◇コンクリートの凍害◇

寒冷地においてコンクリート構造物が長期にわたり凍結と溶解を繰り返し受け、表面剥離やひび割れが生じ破壊するものです。

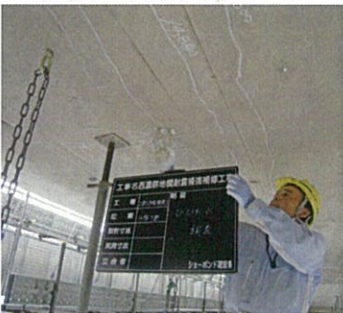
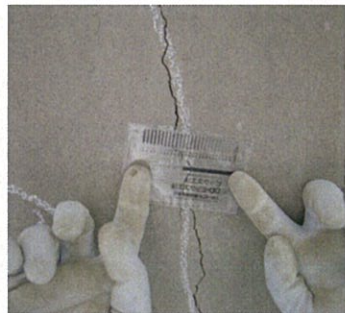
【損傷状況】

■ 橋面からの橋体への水の侵入等により、コンクリート上部工及び下部工の全体にわたり、ひび割れが発生しているため、ひび割れ補修及び炭素繊維による補強等を実施しました。

■ 上部工主桁下面に主桁のボイドに沿った橋軸方向のひび割れが発生している。

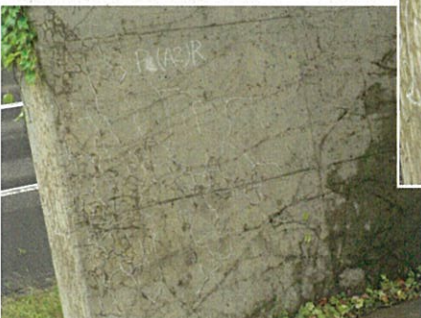
【損傷状況】

■ 下部工斜材にひび割れが発生している。
