3. 3 リスク評価

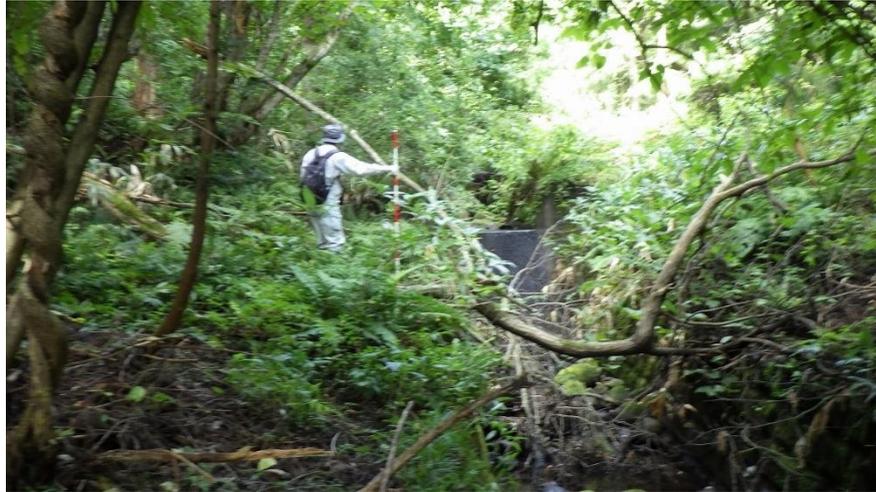
P1 イエローゾーン溪流内の砂防施設（変状なし）

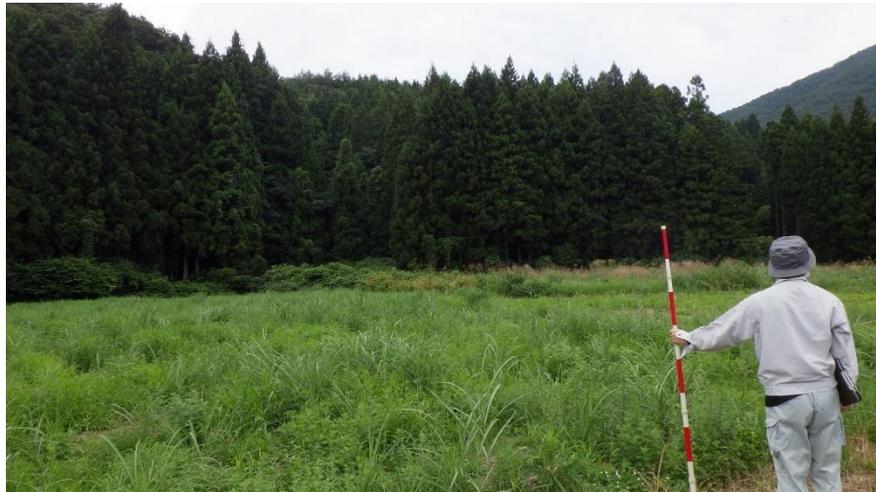
P2 土砂流出の形跡なし

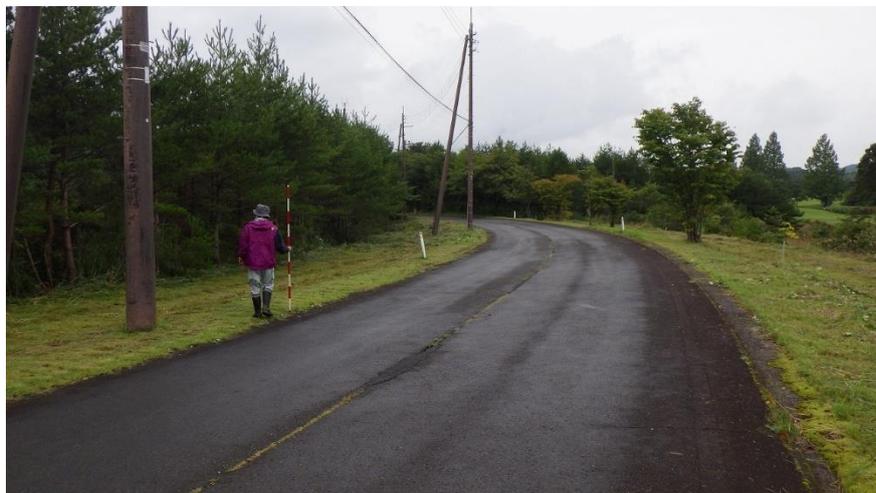
P3 W5 調整池土堤に変状なし

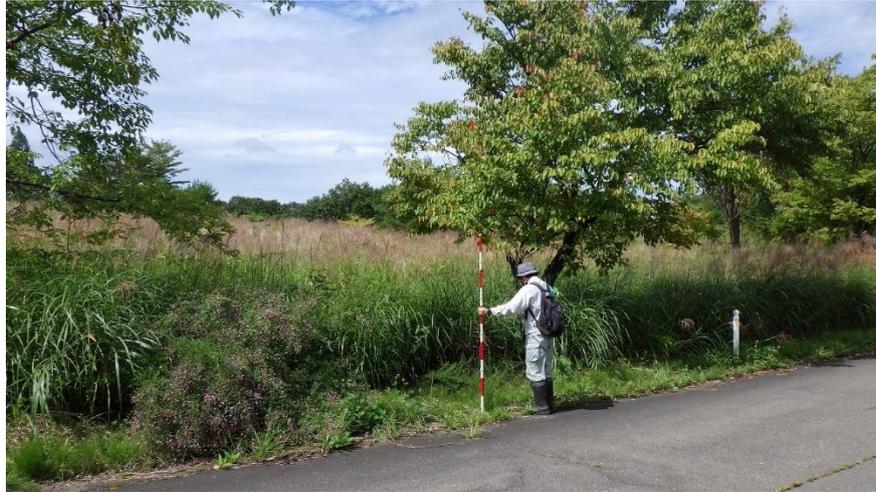
P4 Loc. 6 盛土予定地、変状なし

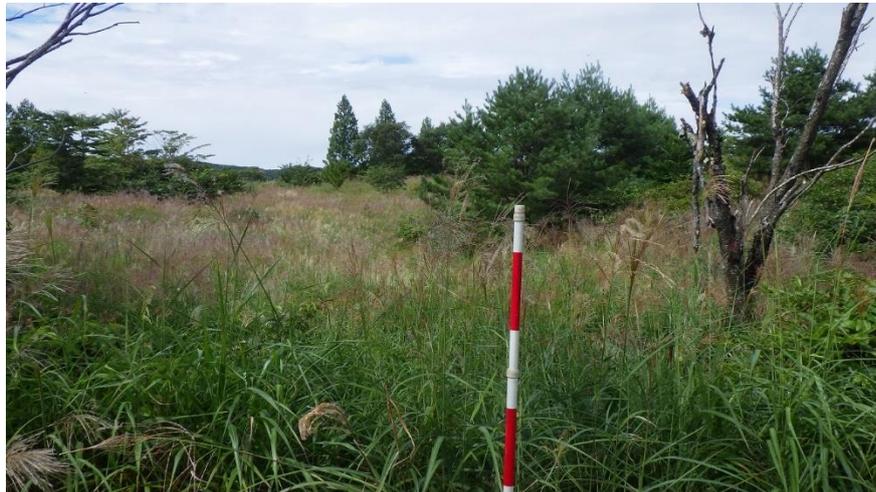
P5 Loc. 7 盛土予定地、変状なし

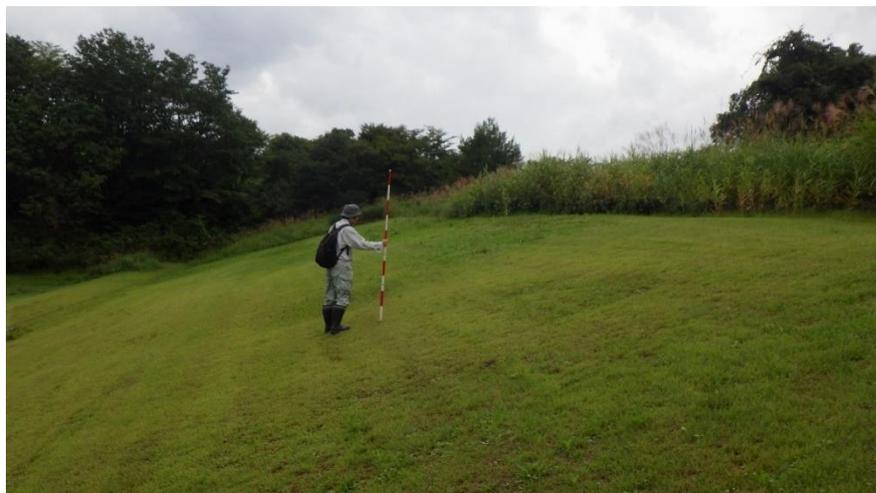
P6 W6 調整池土提に変状なし

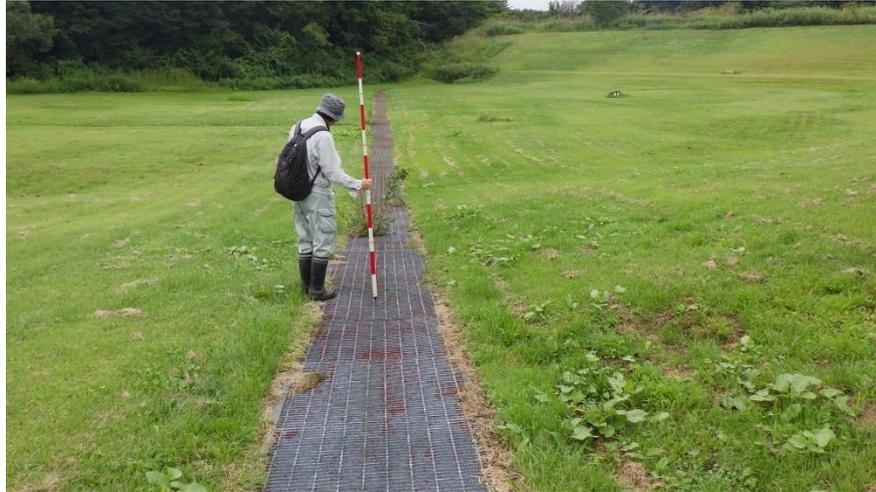
P7 W6 調整池内の排水工（変状なし）

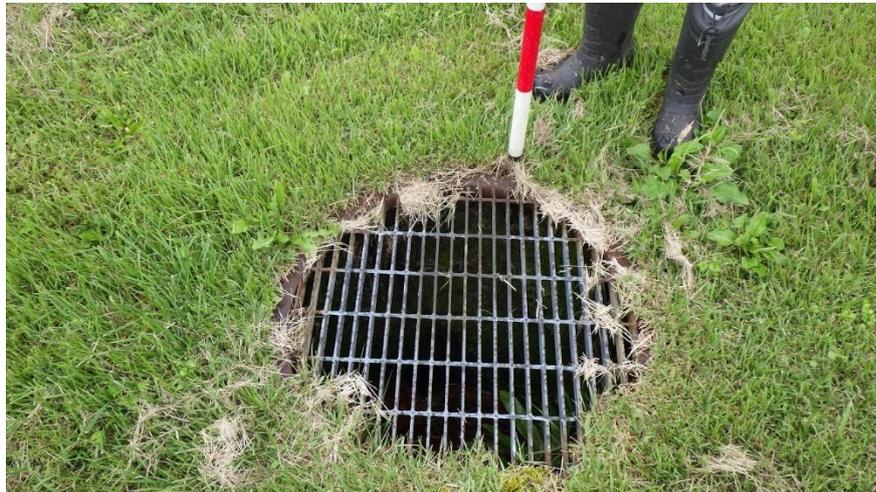
P8 W6 調整池内の暗渠工（変状なし）

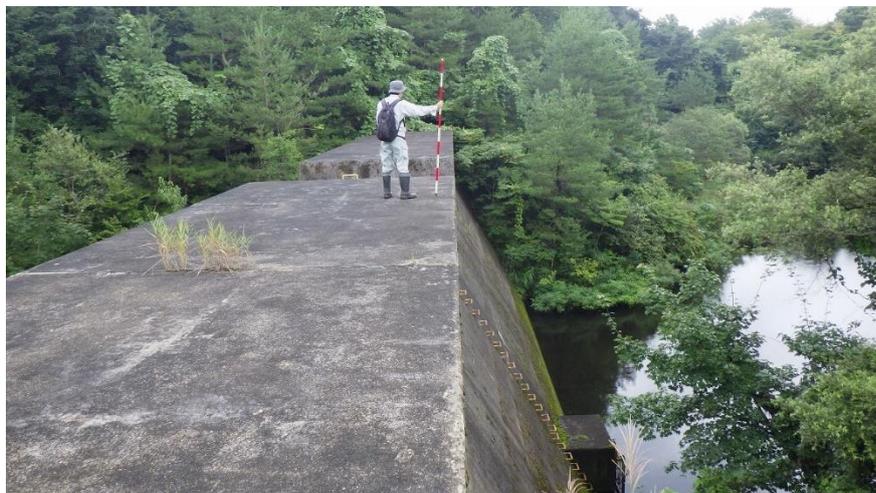
P9 W4 調整池の堰堤で変状なし

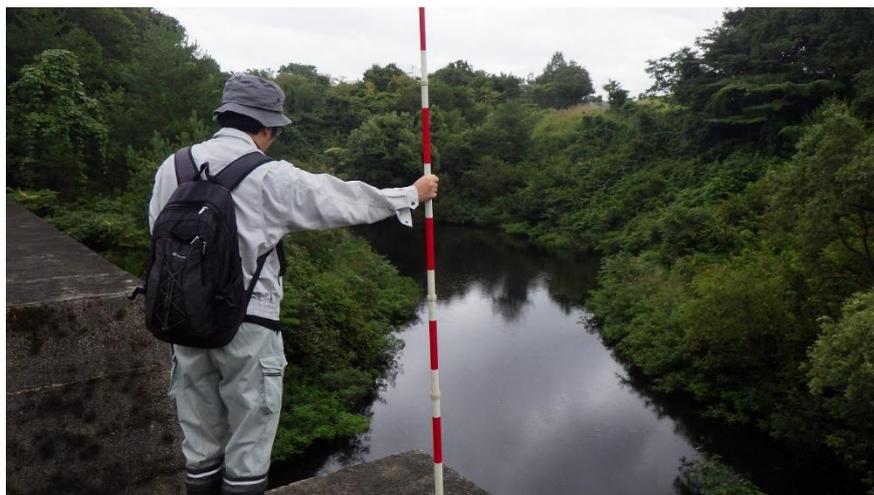
P10 W4 調整池で変状なし

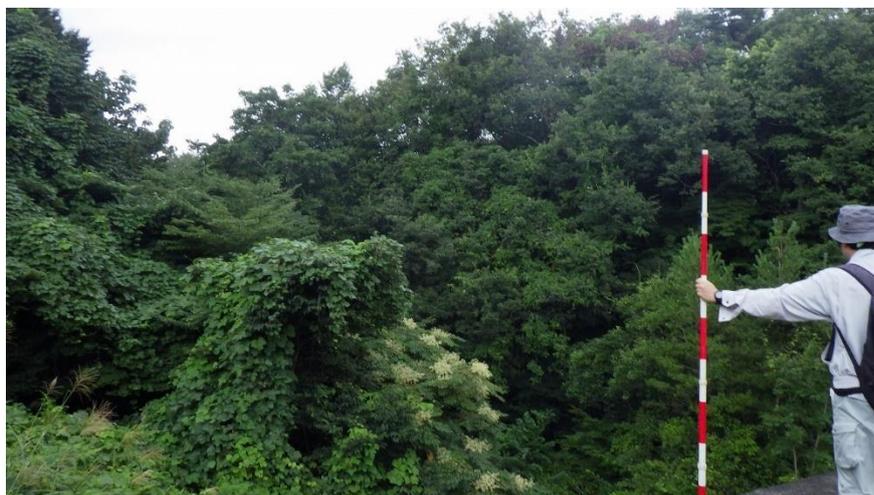
図 3-3-4 のとおり、北から入り込んだ沢の侵食前線より下方の急斜面では表層崩壊・土砂流出リスクがある。しかし、この箇所はすべて残置森林区域となっており、発電施設はなく、発電施設の地盤リスクはない。

P11 浸食前線下方の急斜面で植生の乱れはなく、残置林となる

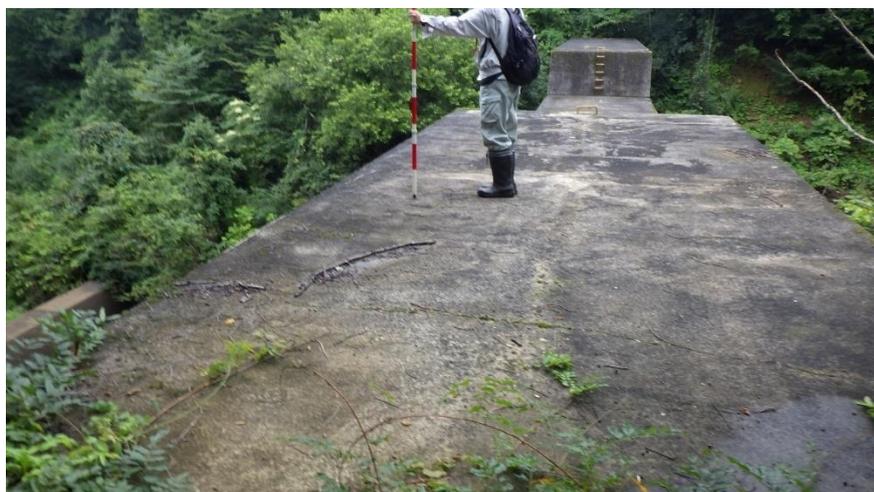
P12 W2 調整池の堰堤で変状なし

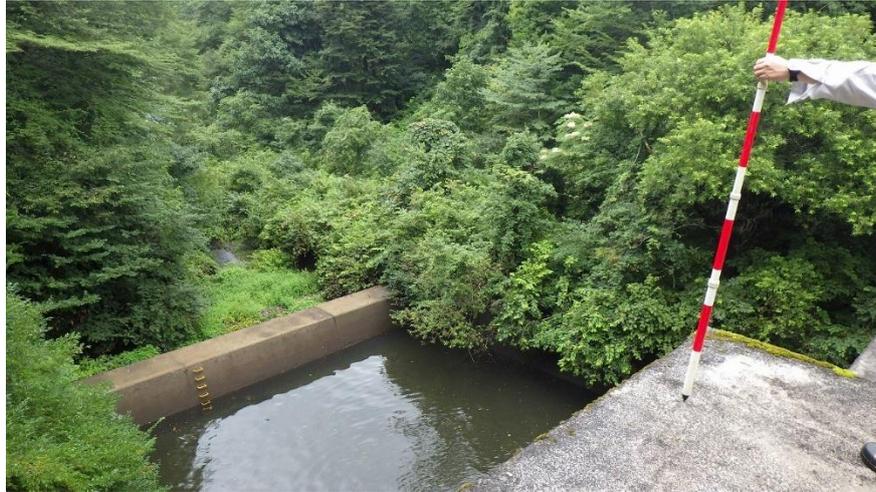
P13 副堰堤あり

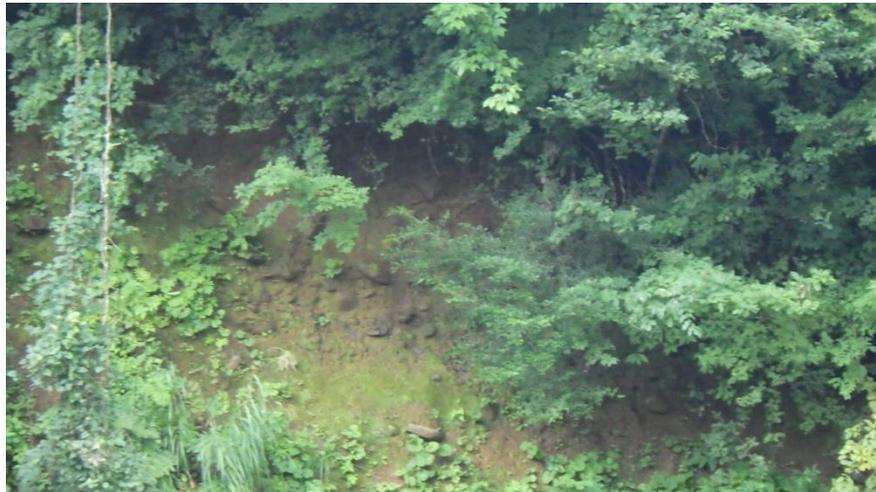
P14 Tdの露頭（よく締まっている）

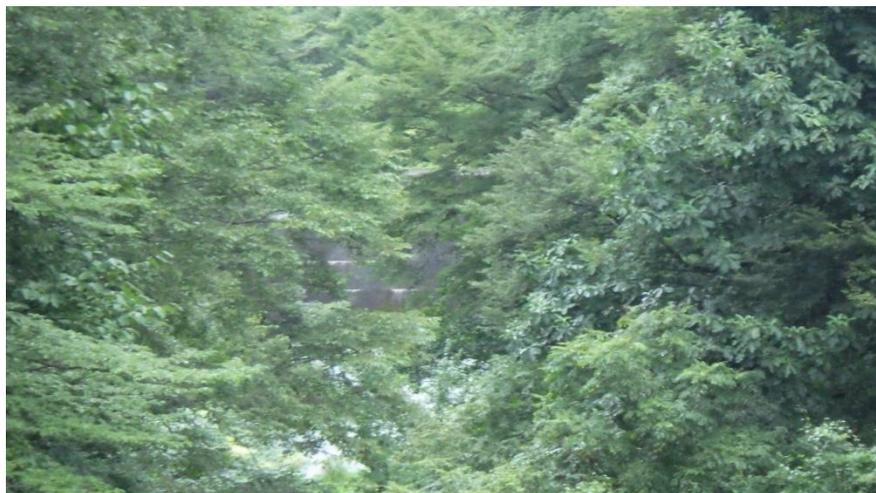
P15 W3調整池で変状なし

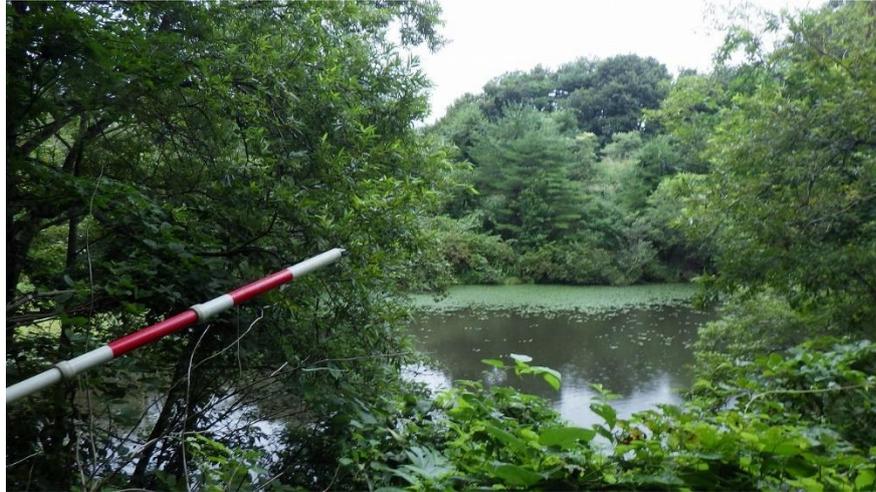
P16 W1 調整池で変状なし

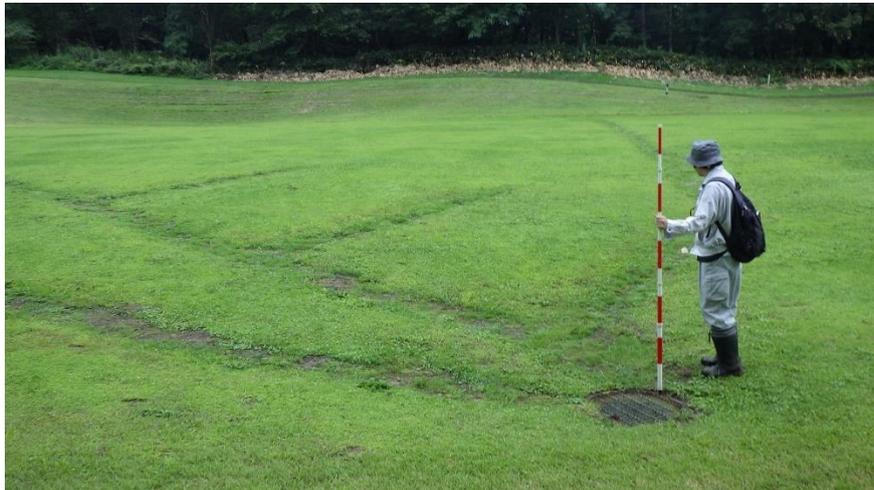
P17 06 ホール内の排水工で適正である

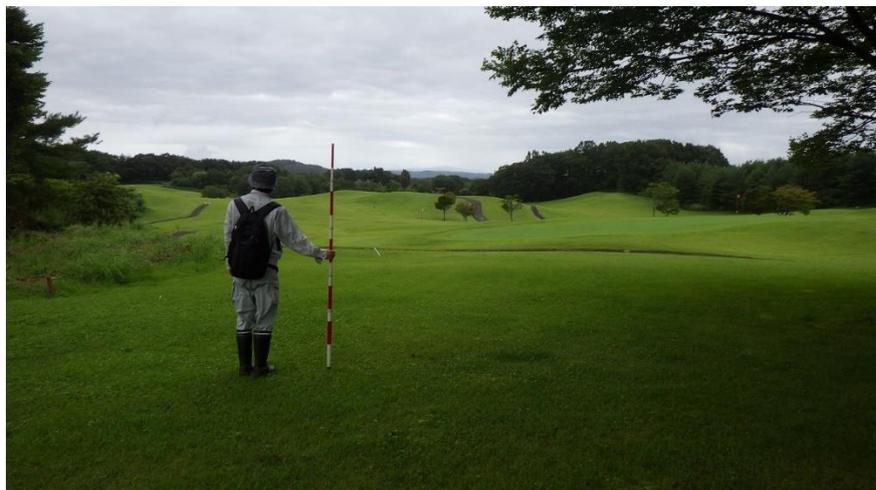
P18 Td 面は凹凸のある平坦面である

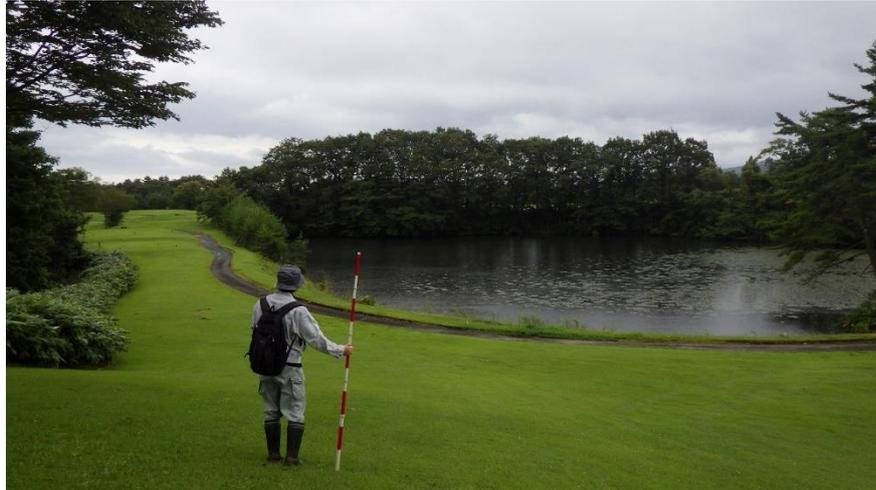
P19 W9 調整池で変状なし

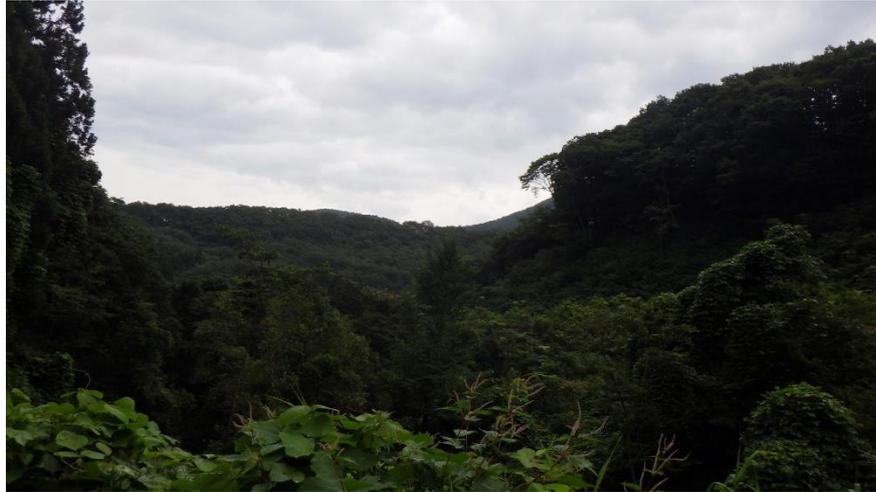
P22 用地外の地すべり地形

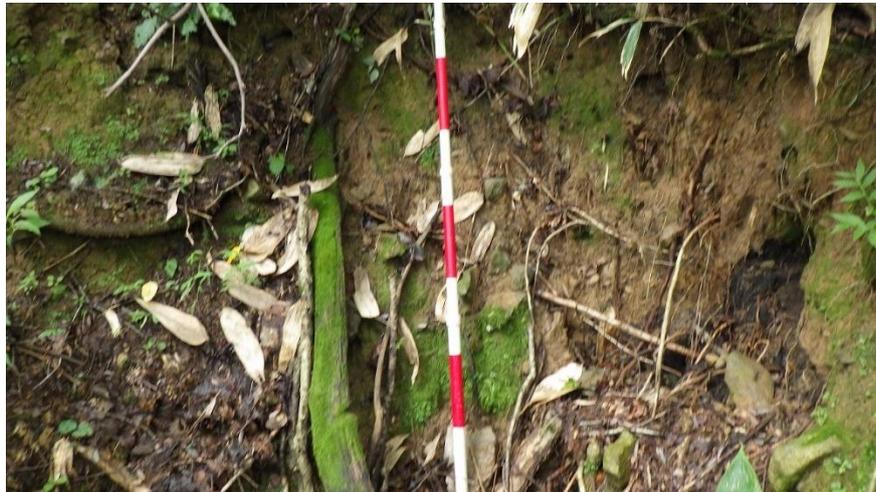
P23 dt2 の露頭

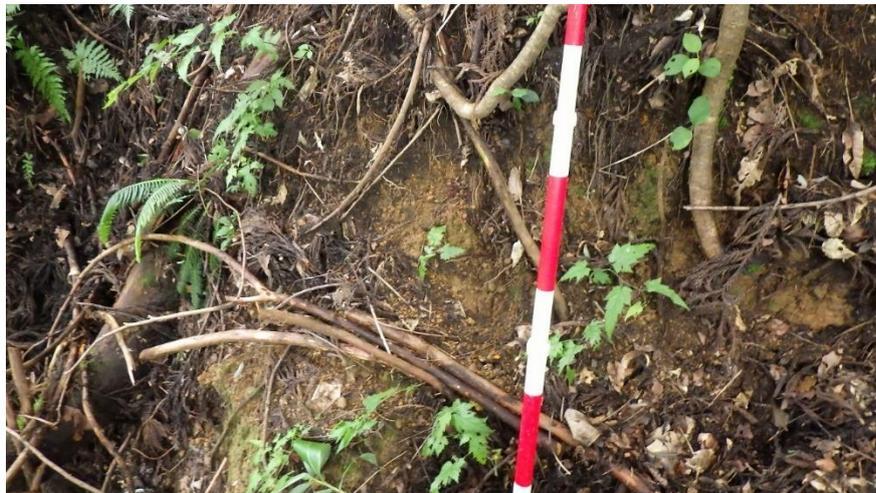
P24 dt1 の露頭でよく締まっている

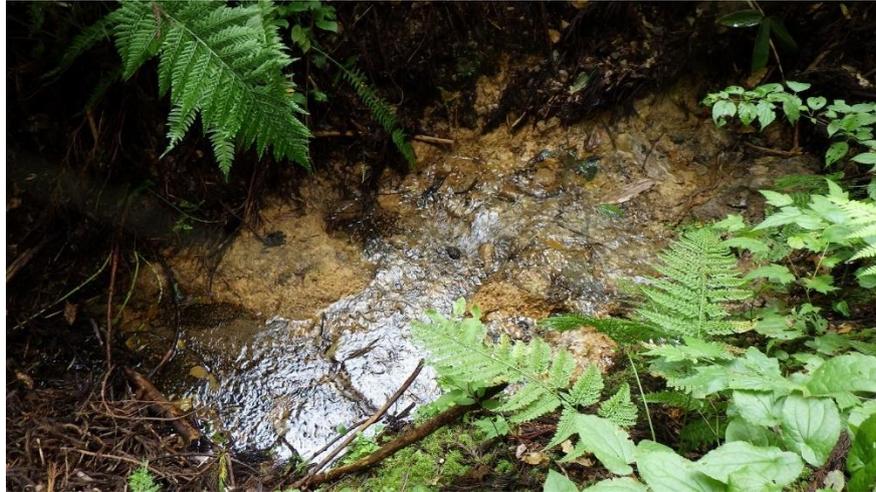
P25 新 W7 近くの盛土箇所でガリーで表流水が多い (Loc. 2)

リスクは、太陽光発電の際の追加造成を最小規模にするならば、ほとんどないと考えてよい。また、薬菜山麓斜面サイトでの土地造成はゴルフ場造成時ほとんど行われていない。したがって、ここでは計画されていた新調整池 W7・W8 と排水路工を追加で施工する他に、斜面内に土砂流出留めのしがら工等を施工するとよい。

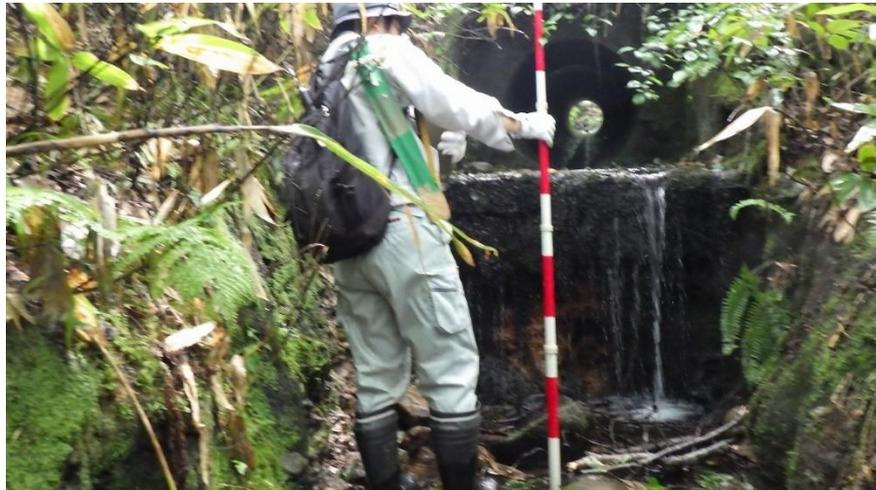
P26 道路横断管路あり

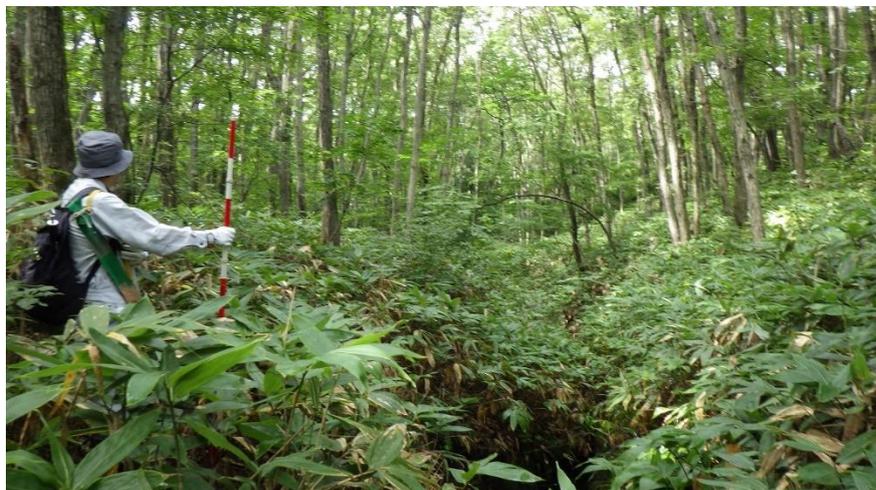
P27 新 W7 土提付近で地盤は安定している

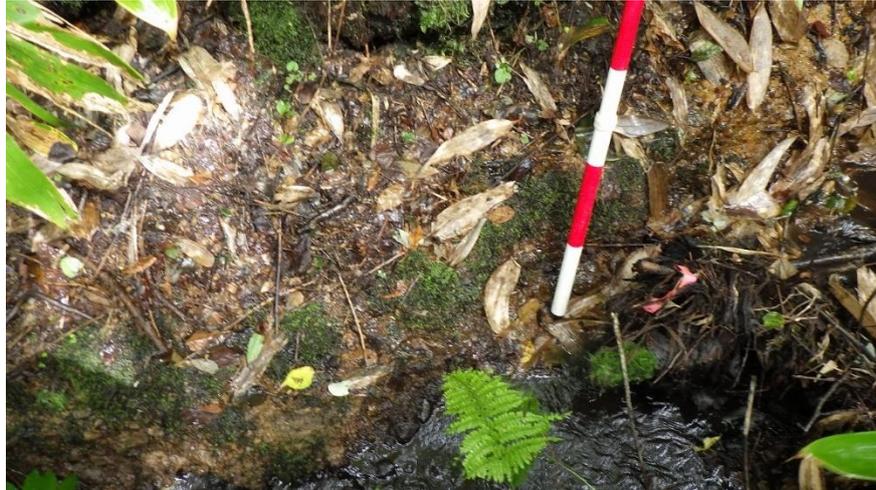
P28 新 W7 土提付近の Td1 で硬い

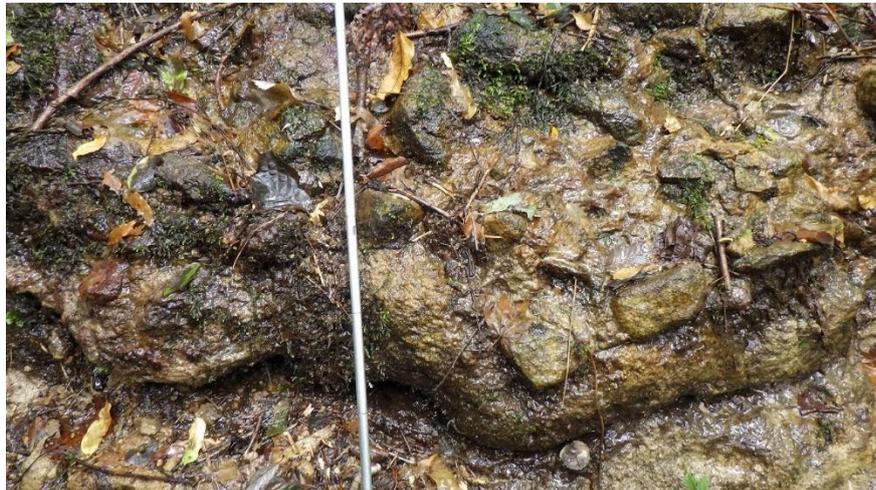
P29 新 W8 土提付近の Td1 で硬い

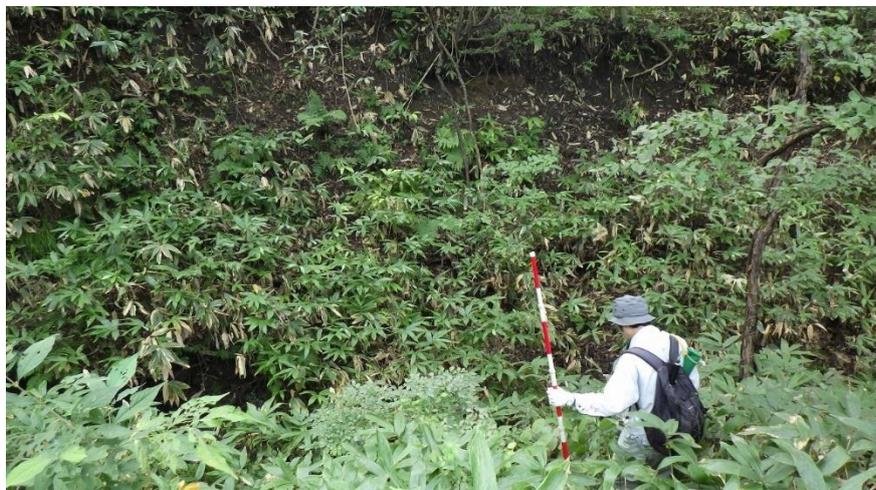
P30 新 W8 付近で地盤は安定している

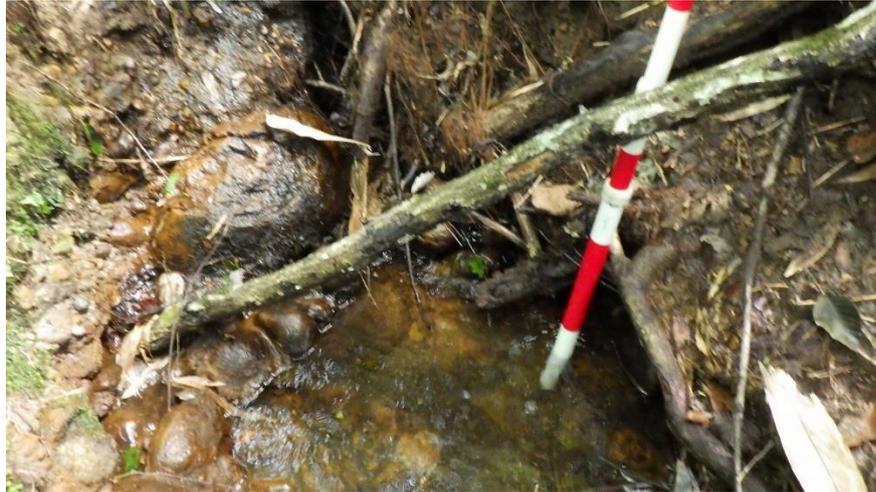
P31 新 W8 近くの盛土箇所の Td1 で硬い

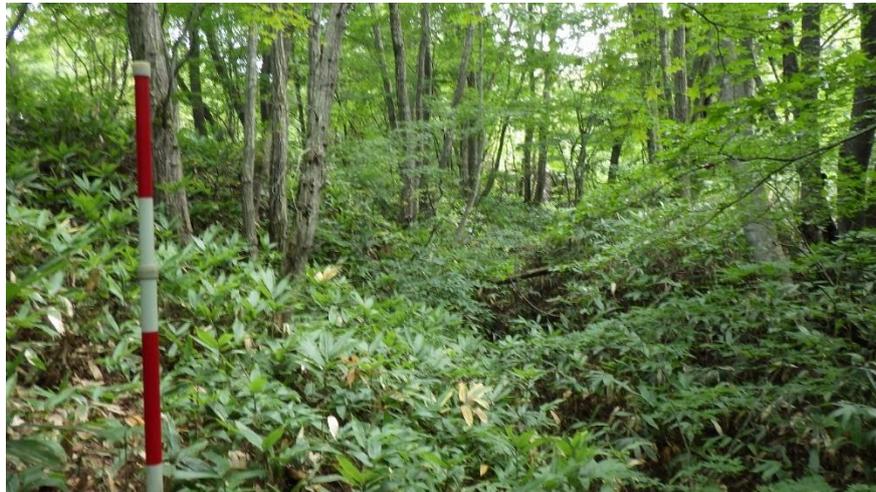
P32 新 W8 近くの盛土付近で地盤は安定している

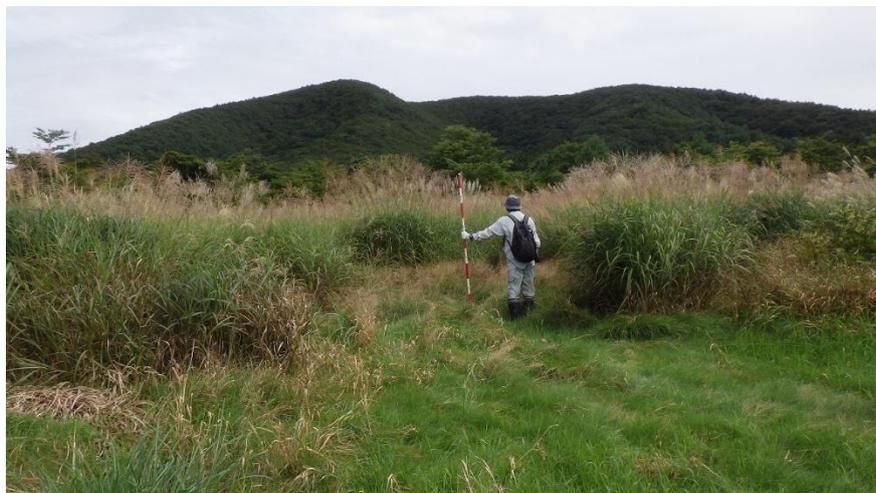
P33 葉菜山崩壊跡と dt1 面で新しい崩壊・ガリーはない

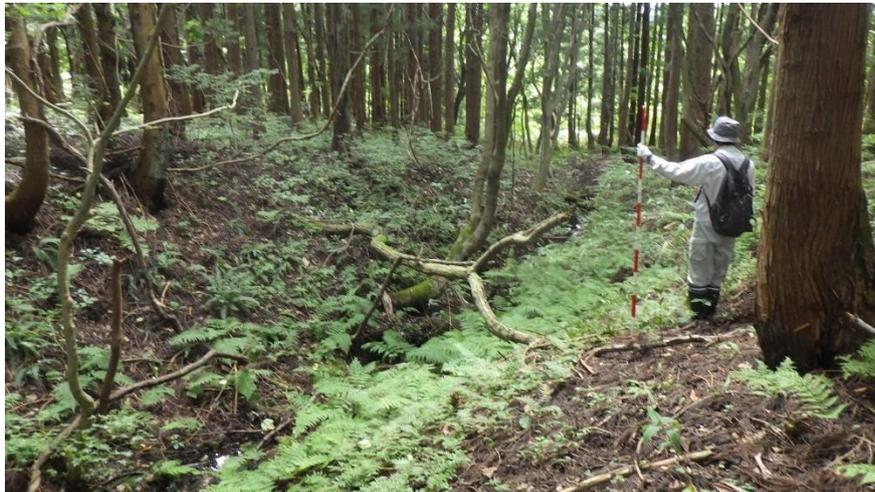
P35 dt1 内のガリー

図 3-3-5 のとおり、薬菜山麓斜面ではパネル設置斜面において土砂流出リスクがあり、ここでは、しがら工等の土留工事を追加したい。

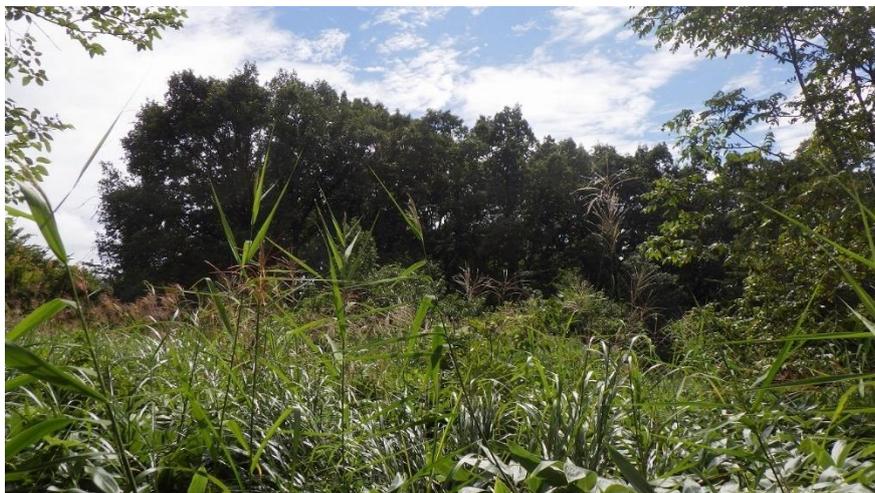
P36 山麓斜面内の凸地形で変状なし

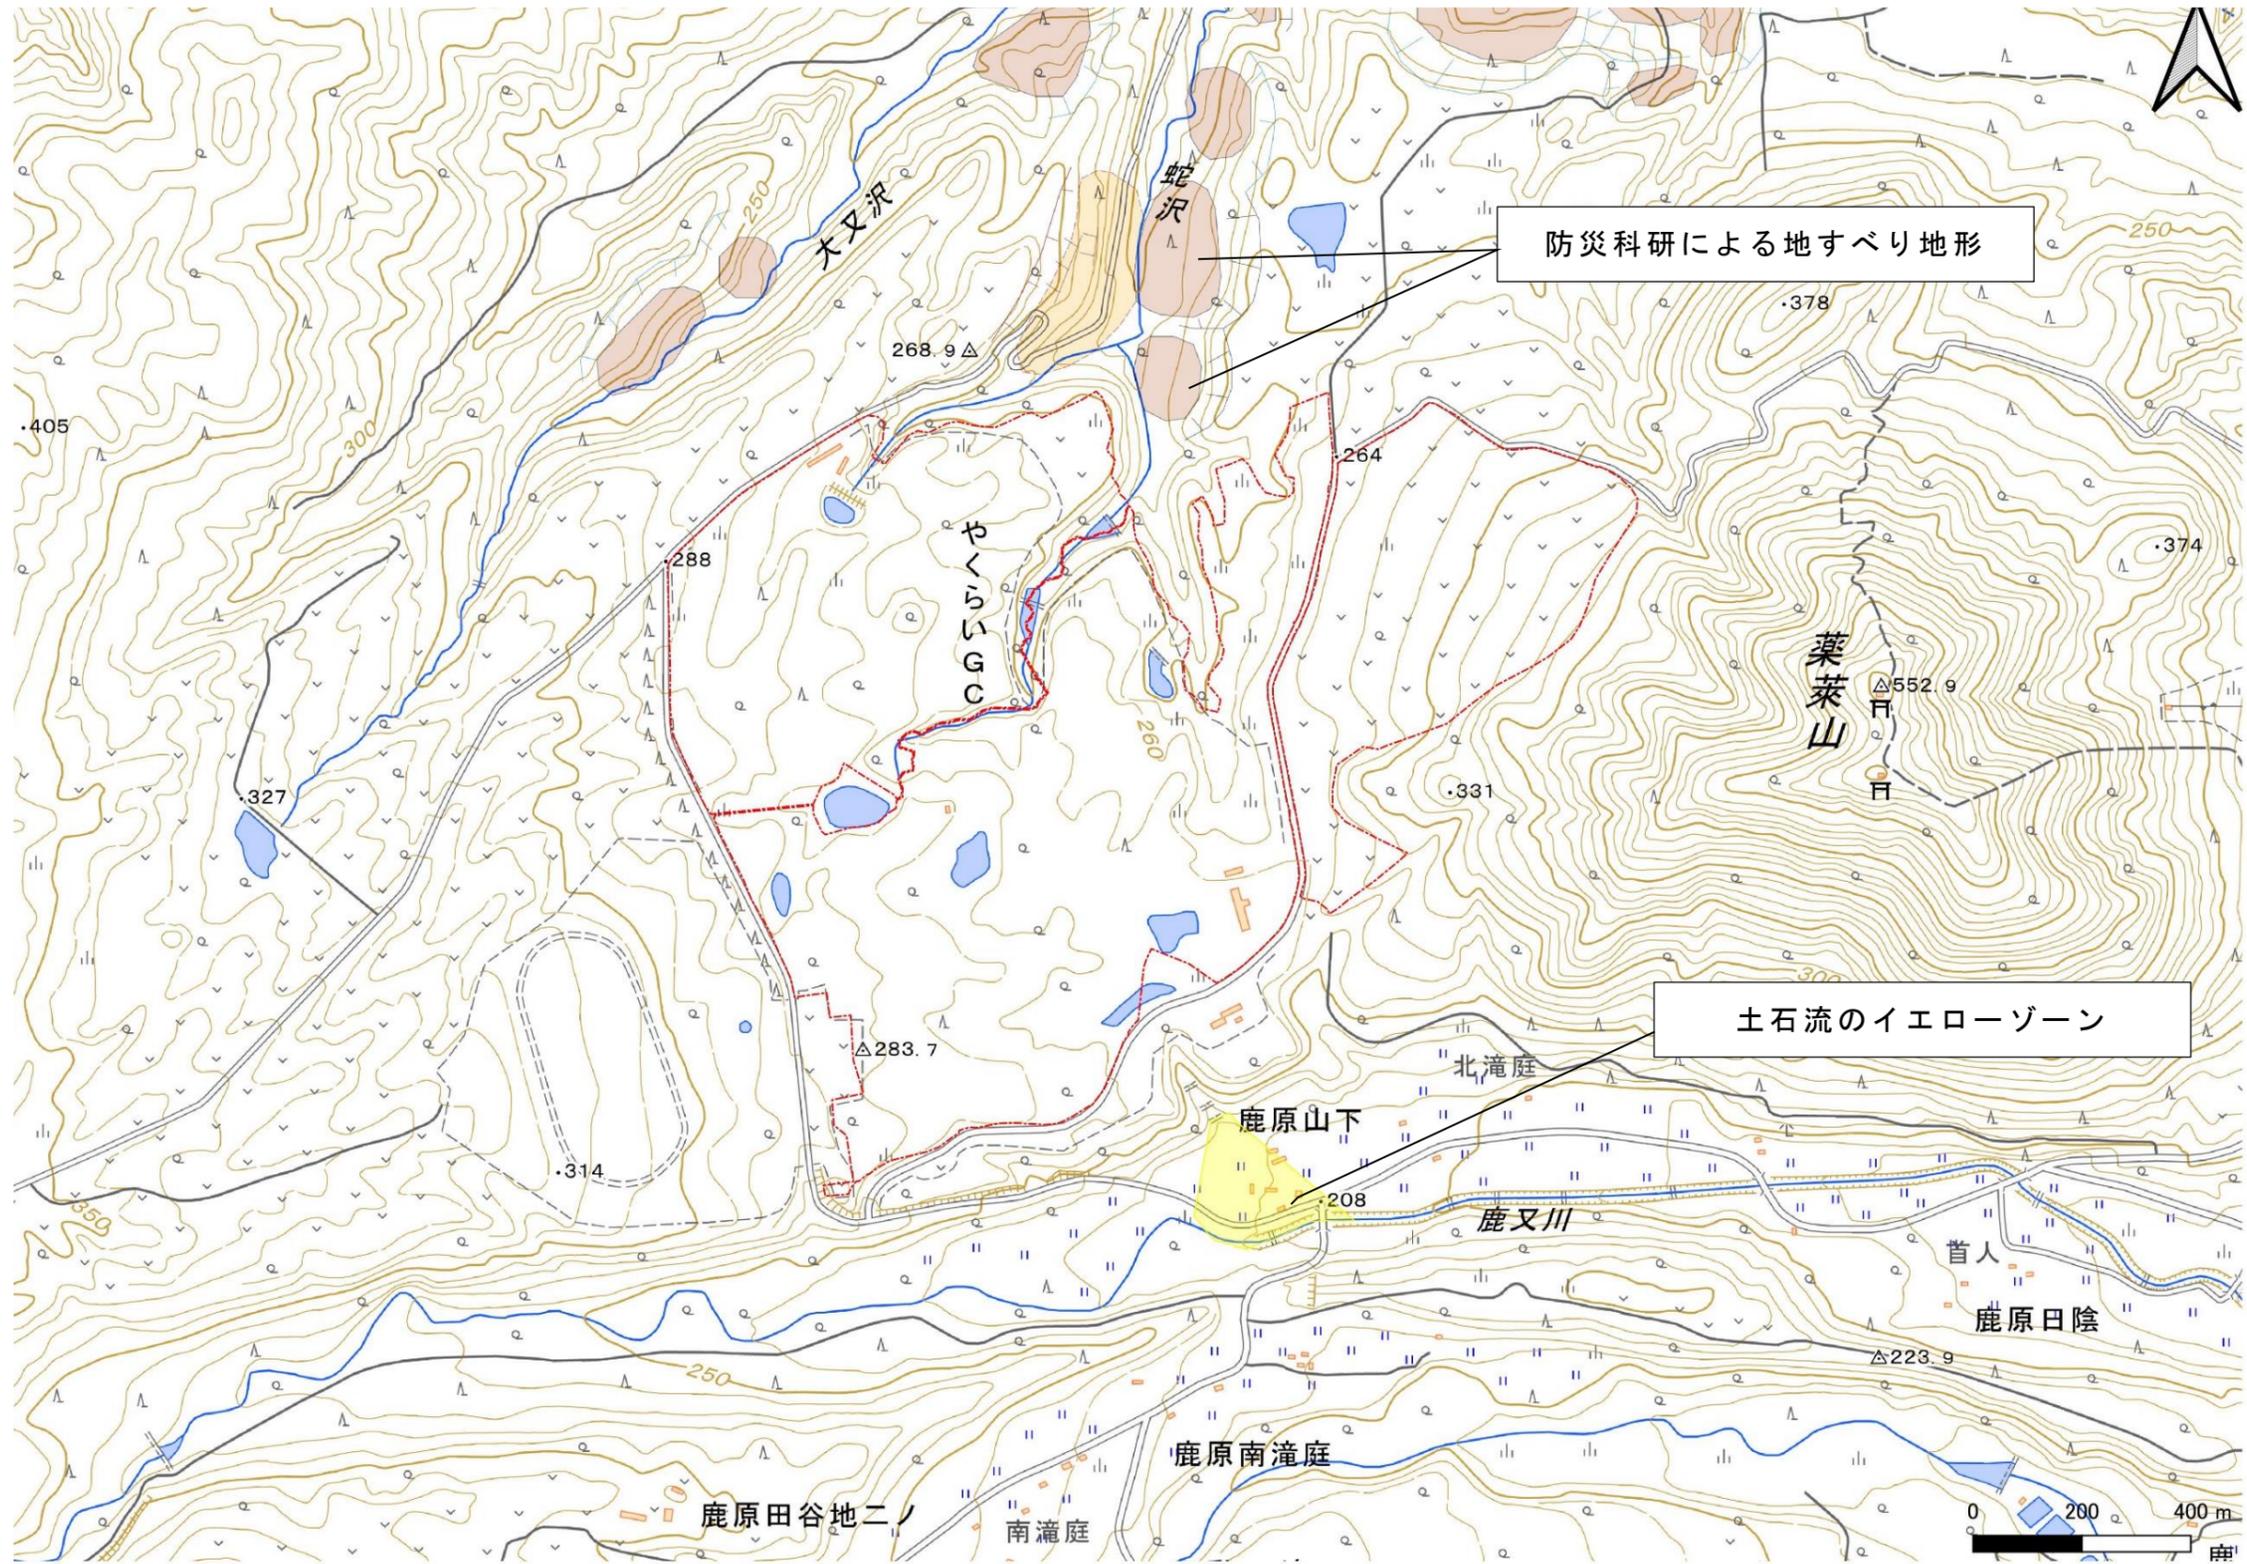
図 3-3-1 既往資料による地すべりと土石流のリスク図

土砂災害は、地すべり・土石流・斜面崩壊から成る。まず、地すべりについては図 3-3-1 に示したように、防災科研による地すべり地形が対象地の北方にいくつか認められるが、今回の現地調査でも対象地内に地すべり地形はなく、地すべりのリスクはない。

さらに、対象地の南方の溪流には、図 3-3-1 に示したイエローゾーンが認められるが、溪流上方の対象地内に調整池があり、溪流内にも多くの砂防施設があることから問題はない。
