個別施設計画様式(参考)

| 施設名称 | 蔵王野鳥の森自然観察センター | 所管所属名称 | 自然保護課 |

県有建築物保全点検結果報告書

県有建築物保全点検結果報告書(電気)

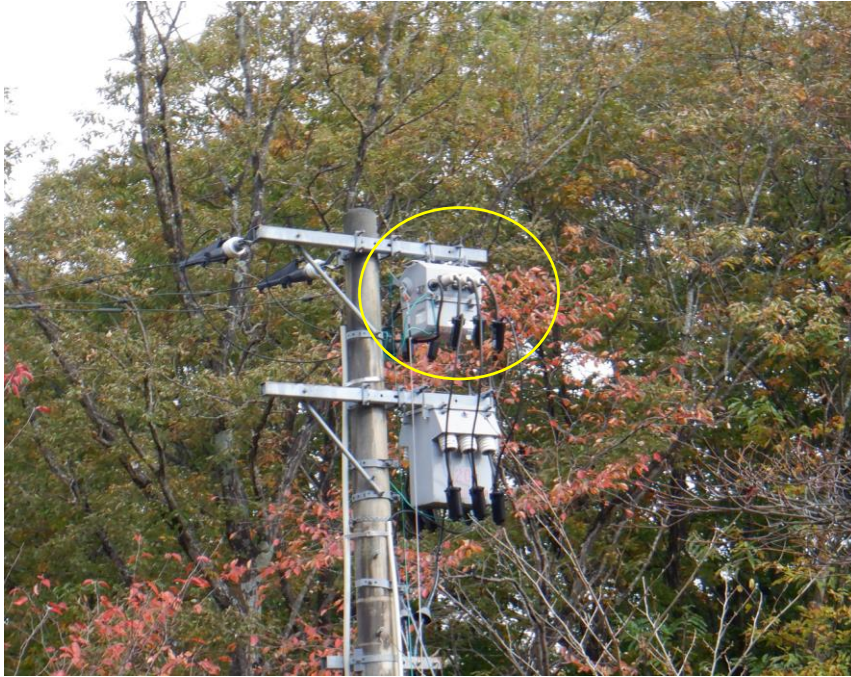
| 調査対象設備 | | 設置年or<br>更新年 | 経過年数 | 不具合事象<br>(機能低下、異音異臭、腐食、損傷、発熱、<br>油・空気漏れ、液漏れ、固定不良、基準値外<br>れ、沈下亀裂) | | | 判定 | 備 考 |
|---|---|---|---|---|--|--|---|---|
| 高圧引込設備 | 高圧引込用負荷開閉器 | 平成21年 | 15年 | 機能低下 | | | C | |

C

・高圧気中開閉器(PAS)は、10年で更新するよう推奨されていますが、15年経過しているようです。万が一動作しない場合は電力系統への波及事故となる可能性があるので、更新の検討をお願いします。(当課では15年以上経過したものは更新することをお勧めします。)

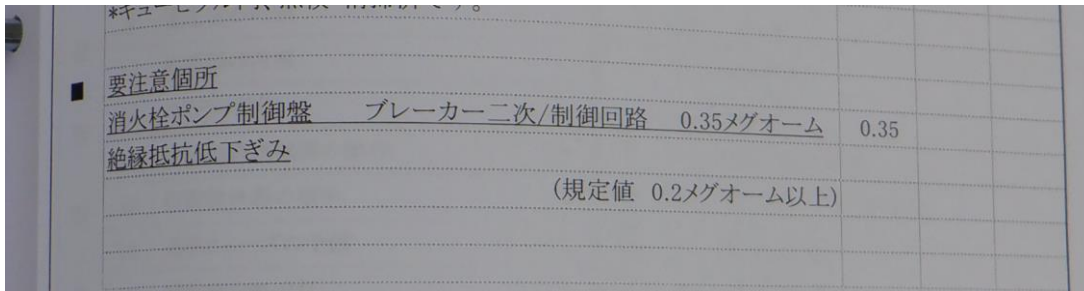
電気設備点検報告書(令和6年10月)

・電気設備点検で、消火栓ポンプ制御盤の絶縁抵抗低下が指摘されています。基準値は満足していますが、今後の点検結果に注意願います。

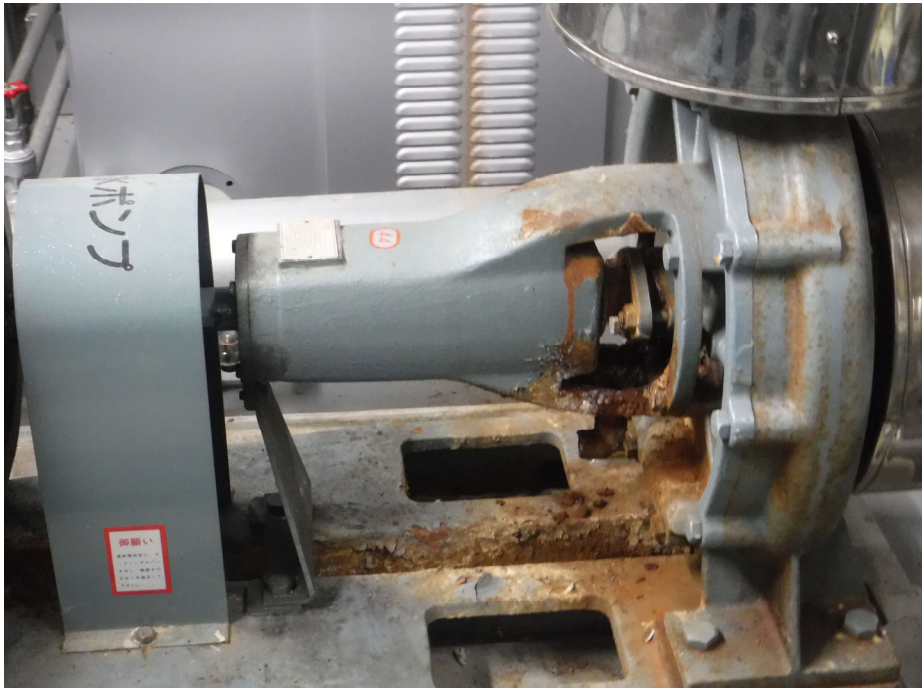
| 点検対象設備<br>(重要部位) | | 有無 | 設置 or<br>更新年度 | 経過<br>年数 | 不具合事象<br>(機能低下, 異音異臭, 腐食, 損傷, 発熱, 漏れ, 基準値外れ, 固定部不良) | 判定 | 備 考 |
|---|---|---|---|---|---|---|---|
| ポンプ(床置型) | | 有 | 平成5年 | 31年 | 漏れ 腐食 | C | 軸部の漏れと錆による腐食。 |

C

空調設備のポンプにおいて、軸部からの漏水と錆による腐食が確認できました。施設に確認したところ、3年前の点検時から修繕を行っていないとのことでしたので、さらに錆による腐食が広がっていると思われます。計画的な修繕またはポンプの耐用年数は過ぎているので、更新をお願いします。
